DIAGNÓSTICO TÉCNICO DI - 10366
SUBDIRECCIÓN DE ANÁLISIS DE RIESGOS Y EFECTOS DE CAMBIO CLIMÁTICO
COORDINACIÓN DE ASISTENCIA TÉCNICA
RADICADO IDIGER No. 2017ER5985
EVENTO SIRE No. 4589911

PREDIO	Carrera 18 F No. 47 A-15 Sur.	ÁREA DIRECTA	100 m ²
BARRIO	Estrella del Sur.	POBLACIÓN ATENDIDA	4
UPZ	67 – Lucero.	FAMILIAS	1
LOCALIDAD	4 – Ciudad Bolívar.	ADULTOS	2
CHIP	AAA0143DFJH.	NIÑOS	2
		PREDIOS EVALUADOS	1
		OFICIO REMISORIO	CR-27171.

Estructural: Clasificación de daño Fuerte.

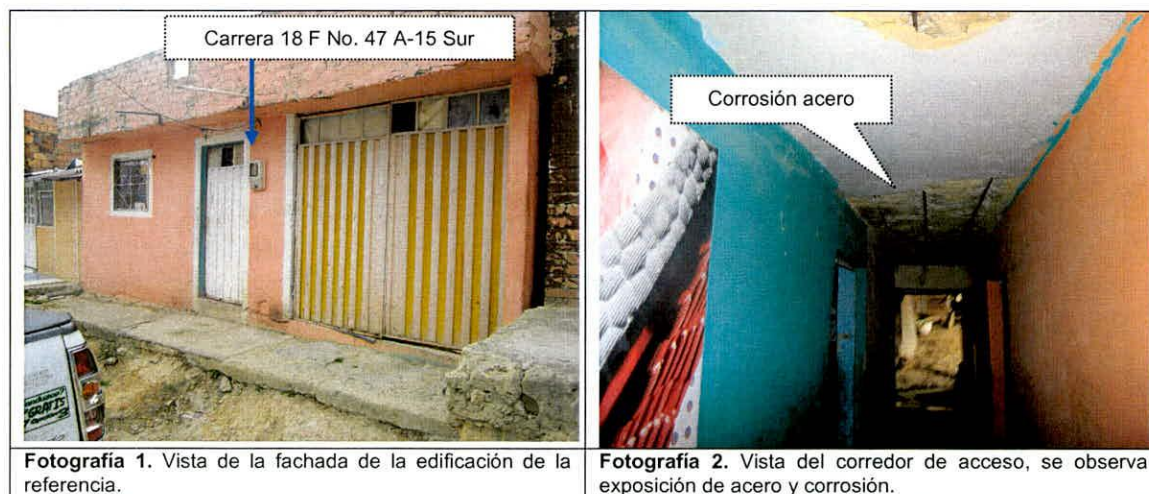
El predio de la referencia, es de propiedad privada y en él se ubica una edificación de uso residencial, que corresponde a una construcción de un (1) nivel en altura (ver fotografía 1), construida en sistema estructural de muros de carga en mampostería de arcilla cocida sin refuerzo (deficiencia constructiva) y cierre de cubierta en placa maciza de concreto reforzado.

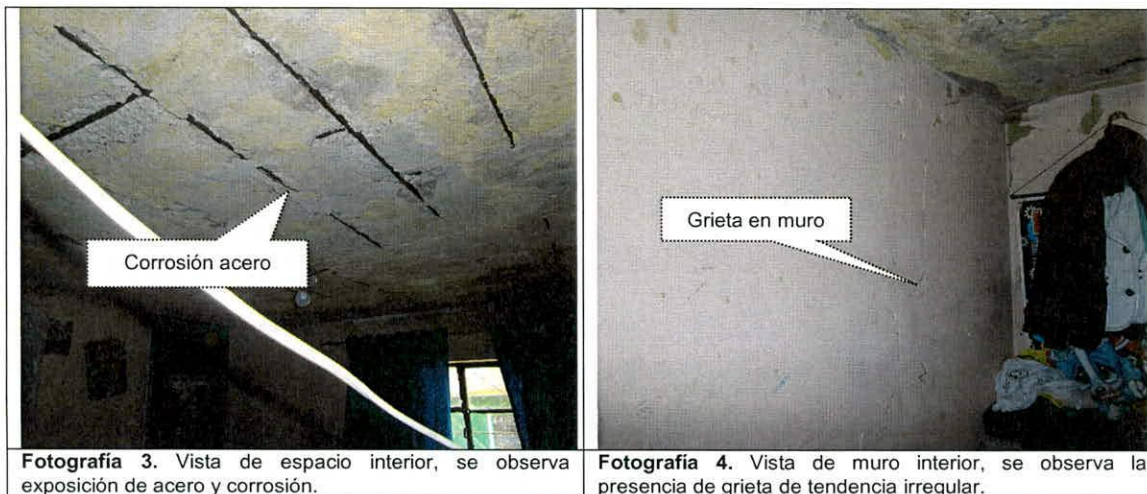
La edificación presenta daños estructurales fuertes, relacionados principalmente con la presencia de grietas en muros portantes de tendencia irregular que tienen un abertura aproximada de tres (3) milímetros (ver fotografía 4) y con la exposición y corrosión del acero de refuerzo de una fracción importante de la placa aérea maciza de concreto (ver fotografías 2 y 3). En el sector se observan actividades de obra, relacionadas posiblemente con el mejoramiento de la malla vial del sector.

Es posible que los daños observados en la edificación de la referencia, estén asociados a la falta de mantenimiento correctivo y preventivo de la edificación y a las deficiencias constructivas que presenta; situación anterior que no es posible precisar con base en la inspección visual realizada.

Fotografía 3. Vista de espacio interior, se observa exposición de acero y corrosión.

Fotografía 4. Vista de muro interior, se observa la presencia de grieta de tendencia irregular.

- Al responsable y/o responsables de la edificación emplazada en el predio de la referencia, mantener la evacuación temporal y preventiva de la vivienda, hasta tanto se garantice la estabilidad estructural de la misma.
- Al responsable y/o responsable de adelantar obras en el sector (Javier Jiménez Director de Obra, empresa INTER AMBIENTE S.A.S) contiguo al predio de la referencia, se debe tener en cuenta lo establecido en el Decreto 172 de 2014 “Por el cual se

- En caso de no existir restricciones al uso del suelo, se recomienda al responsable y/o responsables de la edificación emplazada en el predio de la referencia, en el Barrio Estrella del Sur de la Localidad de Ciudad Bolívar, se recomienda implementar acciones para el mantenimiento, mejoramiento y/o reforzamiento de la edificación, garantizando que se cumplan los requerimientos establecidos en el Decreto No. 926 del 19 de marzo de 2010 y el Decreto No. 340 del 13 Febrero de 2012, Reglamento Colombiano de Construcción Sismo Resistente NSR-10 de acuerdo con la normatividad vigente, y para lo cual deberán tramitarse los permisos y licencias respectivas.
