**DIAGNÓSTICO TÉCNICO DI-10377**  
**SUBDIRECCIÓN DE ANÁLISIS DE RIESGOS Y EFECTOS DE CAMBIO CLIMÁTICO**  
**COORDINACIÓN DE ASISTENCIA TÉCNICA**  
**RAD IDIGER 2017ER5117**

<b>DIRECCIÓN</b>	Calle 91 A Sur No. 14-90 (Dirección UAECD) Calle 91A Sur No.14-60 (Dirección radicado)	<b>ÁREA DIRECTA</b>	80 m <sup>2</sup>				
<b>BARRIO</b>	Tenerife	<b>POBLACIÓN ATENDIDA</b>	0				
<b>UPZ</b>	58- Comuneros	<b>FAMILIAS</b>	0	<b>ADULTOS</b>	0	<b>NIÑOS</b>	0
<b>LOCALIDAD</b>	5- Usme	<b>PREDIOS EVALUADOS</b>	1				
<b>CHIP</b>	AAA0169EXWW	<b>OFICIO REMISORIO</b>	CR- 27191

ESTRUCTURAL: Daños leves

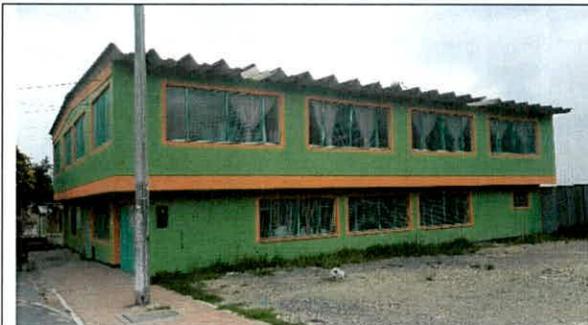
**Fotografía 1.** Fachada del salón comunal ubicado en el predio de la Calle 91 A Sur No. 14-90

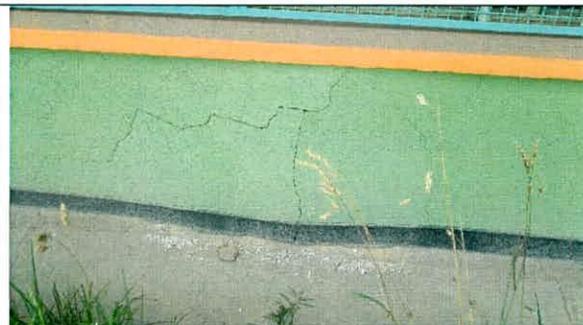
Con base en la inspección visual, se identifica una serie de daños leves sobre algunos muros divisorios y en el techo del primer nivel tales como fisuras y filtraciones de agua. No obstante los daños evidenciados, no se identifican patologías estructurales importantes en la edificación, tales como grietas, deformaciones, asentamientos o pérdida de verticalidad (Fotografías 2 a 4).

Dentro de las posibles causas, que generaron los daños evidenciados, pueden estar la falta de mantenimiento preventivo y correctivo adecuado sobre la edificación, situación anterior que no es posible precisar con base en la inspección visual realizada.

**Fotografía 2.** Vista de fisura en la fachada, costado sur del salón comunal

- En caso de no existir restricciones y/o condicionamientos al uso del suelo, se recomienda al responsable y/o responsables del predio de la Calle 91 A Sur No. 14-90, en el Barrio Tenerife de la Localidad Usme, implementar acciones para el mantenimiento y mejoramiento de la DI-10377

calidad de la construcción, con el apoyo de personal idóneo, garantizando que se cumplan los requerimientos establecidos en la Ley 400 de 1997 Decreto No. 926 del 19 de marzo de 2010 y el Decreto No. 340 del 13 de Febrero de 2012, Reglamento Colombiano de Construcción Sismo Resistente NSR-10, de acuerdo con la normatividad vigente para el barrio, para lo cual se deben tramitar los permisos y licencias respectivos. Esto con el propósito de garantizar durante la vida útil de los inmuebles, las condiciones adecuadas para su uso.
