**DIAGNÓSTICO TÉCNICO – DI-10378**  
**SUBDIRECCIÓN DE ANÁLISIS DE RIESGOS Y EFECTOS DE CAMBIO CLIMÁTICO**  
**COORDINACIÓN DE ASISTENCIA TÉCNICA**  
**EVENTO SIRE 4550595**

<b>DIRECCIÓN</b>	Calle 73 Sur No. 23A -15	<b>ÁREA DIRECTA</b>				40 m <sup>2</sup>	
<b>BARRIO</b>	Los Alpes Sur	<b>POBLACIÓN ATENDIDA</b>				3	
<b>UPZ</b>	67 – Lucero	<b>FAMILIAS</b>	1	<b>ADULTOS</b>	2	<b>NIÑOS</b>	1
<b>LOCALIDAD</b>	19 – Ciudad Bolívar	<b>PREDIOS EVALUADOS</b>				1	
<b>CHIP</b>	AAA0028BFAF	<b>OFICIO REMISORIO</b>				CR-27195

Movimiento en Masa

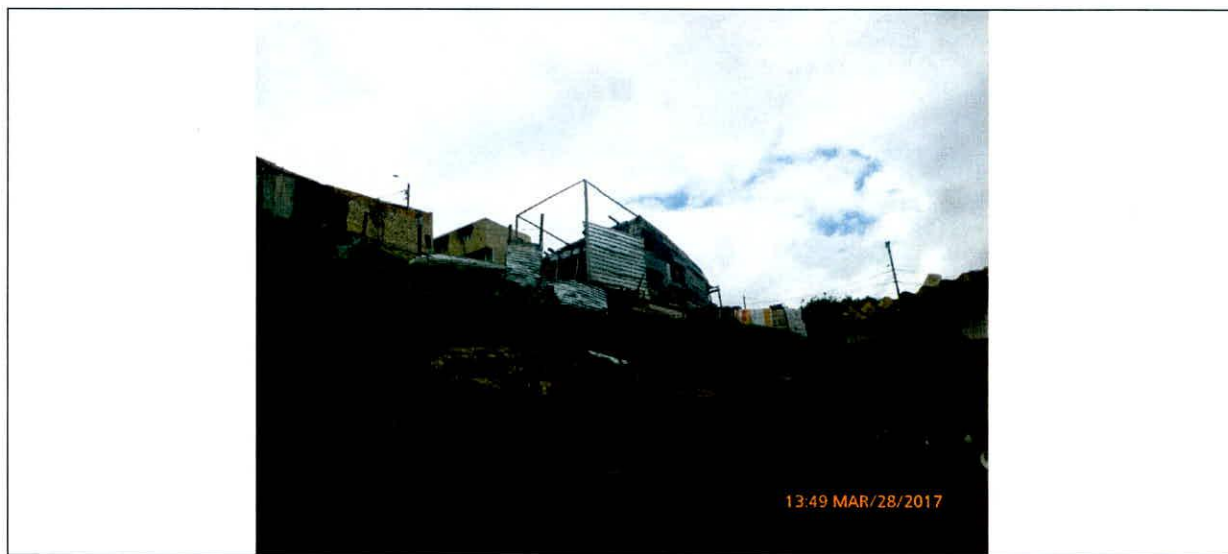
el desprendimiento de aproximadamente 1.5 m<sup>3</sup> de material que conforma el talud de corte en mención, el cual impactó el muro de cerramiento perimetral sobre el costado oriental de la vivienda sin ocasionar daños a la estructura.

El material desprendido estaba siendo retirado por los habitantes de la vivienda en el momento de la visita; Ellos manifiestan que en el sector se presentaron fuertes precipitaciones en días pasados, lo que pudo ocasionar el desprendimiento mencionado. De igual manera el desprendimiento en el talud puede asociarse a la ausencia de medidas de contención y protección, al igual que a la falta de medidas para el manejo de las aguas de escorrentía superficial y subsuperficial sobre el talud mencionado.

**Fotografía No. 1.** Vista desde el predio inferior de las condiciones actuales del predio de la Calle 73Sur 23A-15 del Barrio Los Alpes Sur de la Localidad de Ciudad Bolívar

- Mantener la evacuación temporal y preventiva de la edificación emplazada en el predio de la Calle 73Sur No. 23A – 15, barrio Los Alpes Sur de la Localidad de ciudad Bolívar, hasta tanto se garanticen las condiciones de estabilidad de la estructura.

- En el caso de no existir restricciones y/o condicionamientos al uso del suelo del predio de la Calle 73Sur No. 23A – 15, barrio Los Alpes Sur de la Localidad de ciudad Bolívar, donde se emplaza la edificación evaluada, se recomienda a los responsables del mismo implementar de manera inmediata acciones para la intervención y/o mantenimiento, reforzamiento y/o mejoramiento de la calidad de la edificación, con el apoyo de personal idóneo, garantizando que se cumplan los requerimientos establecidos en el Decreto No. 926 de 2010 y el Decreto No. 340 del 13 de Febrero de 2012, Reglamento Colombiano de Construcción Sismo Resistente NSR-10, de acuerdo con la normatividad vigente para el barrio, para lo cual se deben tramitar los permisos y licencias respectivos.
