DIAGNÓSTICO TÉCNICO DI - 10379
SUBDIRECCIÓN DE ANÁLISIS DE RIESGOS Y EFECTOS DE CAMBIO CLIMÁTICO
COORDINACIÓN DE ASISTENCIA TÉCNICA
RADICADO IDIGER No. 2017ER5861
EVENTO SIRE No. 4589737

Movimiento en masa: Magnitud local.

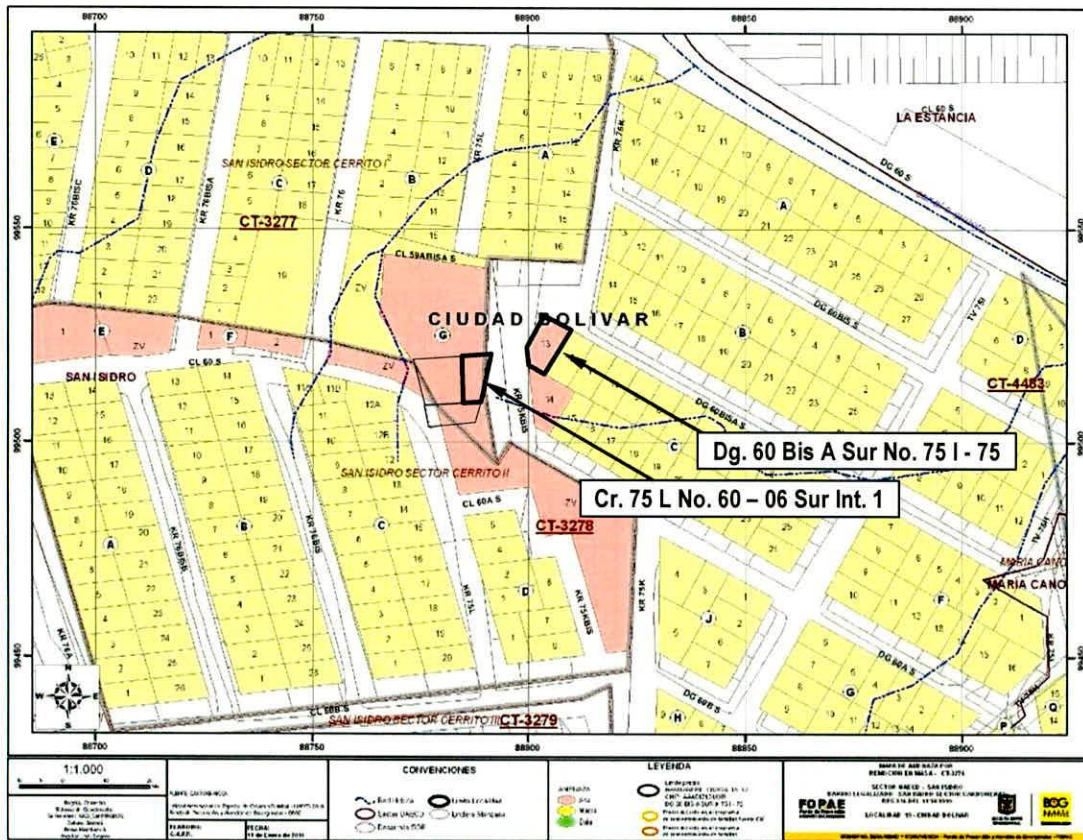
y Riesgo Alto Mitigable por fenómenos de remoción en masa; igualmente el concepto recomendó excluir la zona de alta amenaza de uso urbano hasta tanto se realicen estudios específicos que determinen el manejo adecuado del sector, específicamente en la Manzana C predios 13 y 14, y define una franja que debe corresponder a una zona de seguridad del talud (Figura 1).

Figura 1. Localización y condición de riesgo según el CT-3276, del predio localizado en la Diagonal 60 A Bis Sur No. 75 I - 75, Barrio San Isidro Sector Carboneras de la localidad de Ciudad Bolívar (tomado del DI-4964).

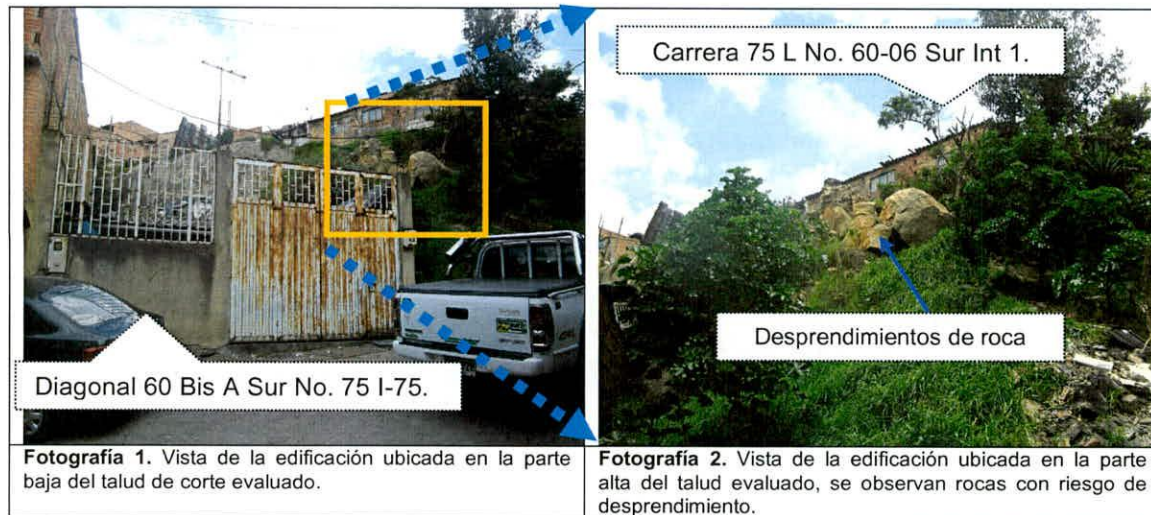
Los predios de la Carrera 75 L No. 60-06 Sur Int 1 y Diagonal 60 Bis A Sur No. 75 I-75, se ubican en la parte alta y baja de un talud de corte de origen desconocido (ver fotografías 1 y 2), que tiene una altura de veinte (20) metros aproximadamente, con una pendiente escarpada (45° aproximadamente), el talud en este sector no cuenta con obras de contención y/o de manejo de aguas de escorrentía superficial y/o sub-superficial, el material del talud está conformado principalmente por rocas (posiblemente areniscas) embebidas en matriz de suelo limo arcilloso, cubierto principalmente por gramíneas ("pasto") y algunos individuos arbóreos de talle media (altura aproximada a los seis (6) metros.

El talud en el sector que se ubica entre los predios de la Carrera 75 L No. 60-06 Sur Int 1 y Diagonal 60 Bis A Sur No. 75 I-75, evidencian similares condiciones a las evidenciadas el 15 de noviembre de 2010 (DI-4964), se observan algunas rocas expuestas en talud de corte que presentan riesgo de desprendimiento que podrían impactar el predio de la Diagonal 60 Bis A Sur No. 75 I-75.

Dentro de las posibles causas que han generado los desprendimientos de roca en talud de corte evaluado, se encuentran la intervención antrópica por realización de cortes anti técnicos, la falta de obras de contención y de manejo de aguas de escorrentía superficial y sub-superficial; situación anterior que no es posible precisar con base en la inspección visual realizada.

- A la Alcaldía Local de Ciudad Bolívar, una vez termine el proceso de reasentamiento de las viviendas de la Diagonal 60 Bis A Sur No. 75 I – 75 y la Carrera 75 L No. 60 – 06 Sur Interior 1, desde su competencia, gestionar las medidas a implementar en el Talud de corte del sector evaluado (contiguo al predio de la Diagonal 60 Bis A Sur No. 75 I – 75) de la Localidad de Ciudad Bolívar. Acciones que deberán ser adelantadas con el apoyo de personal idóneo, mediante la posible conformación de obras de protección geotécnica, las cuales deberán contar con un sistema para el manejo adecuado de las

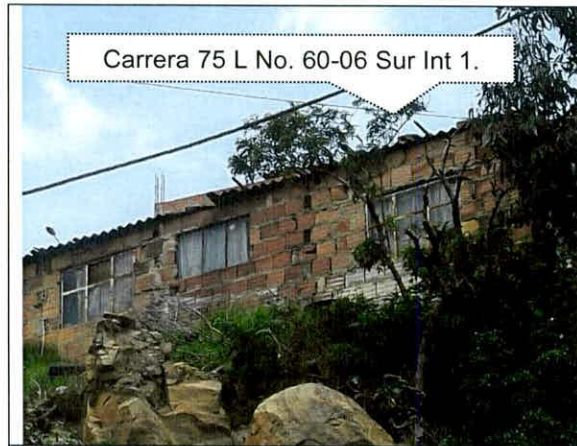
En el predio de la Carrera 75 L No. 60-06 Sur Int 1 (arriba del talud), se emplaza una edificación de un (1) nivel en altura, construida en sistema estructural de muros de carga en mampostería de arcilla cocida sin elementos de refuerzo tipo vigas y columnas (deficiencias constructivas), con cierre de cubierta liviana en tejas de fibra cemento (ver fotografía 2); Al momento de la visita nadie se encuentra al interior del predio, la comunidad del sector no tienen claridad si el predio se encuentra habitado en la actualidad. Con base en la inspección visual no se identifican daños importantes en esta edificación.

Fotografía 3. Vista de la edificación ubicada en la parte alta del talud evaluado.

- Se recomienda a los responsables de la Carrera 75 L No. 60 – 06 Sur Interior 1, acercarse a la Caja de la Vivienda Popular para agilizar el trámite de reasentamiento, teniendo en cuenta que se recomendó su inclusión al programa de reasentamiento de familias mediante el DI-4964 con identificador No. 2011-19-12527.

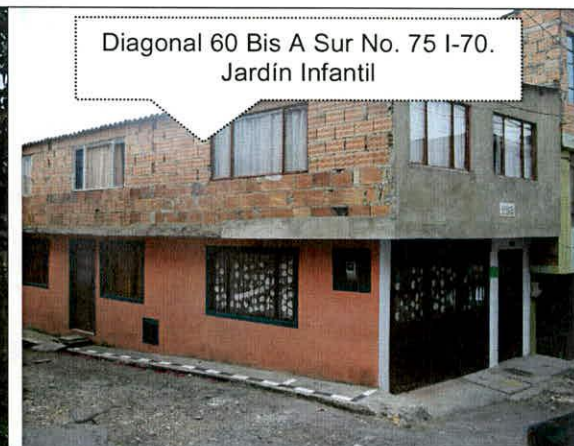
A Sur No. 75 I-70, donde se emplaza una edificación con uso residencial e Institucional, Jardín Infantil (uno de los predios al que hace referencia el peticionario), edificación que corresponde a una construcción de dos (2) niveles en altura, construida en sistema estructural de muros de carga en mampostería de arcilla cocida sin elementos de refuerzo tipo vigas y columnas (deficiencias constructivas), con cierre de cubierta liviana en tejas de fibra cemento (ver fotografía 4), no obstante lo anterior, esta edificación presenta un buen estado de conservación y no evidencia daños importantes; al momento de la visita no se identifica riesgo inmediato de que este predio pueda ser impactado por las rocas expuestas y que presentan riesgo de desprendimiento en el talud evaluado.

Fotografía 4. Vista de la edificación ubicada ladera abajo del talud de corte evaluado donde se ubica jardín infantil.

- La estabilidad estructural y habitabilidad de la edificación emplazada en el predio de la Diagonal 60 Bis A Sur No. 75 I-70 (Jardín Infantil), en el Barrio San Isidro Sector Las Carboneras de la Localidad de Ciudad Bolívar, no se encuentran comprometidas en la actualidad ante cargas normales de servicio por el desprendimiento de roca evidenciado en talud de corte; sin embargo de presentarse un deterioro progresivo e importante del talud de corte evaluado y de no realizar obras de contención y manejo de aguas de escorrentía superficial y sub-superficial, esta condición de estabilidad podría cambiar con el tiempo.

- Al responsable y/o responsables de las edificación emplazadas en el predio de la Diagonal 60 Bis A Sur No. 75 I-70 (Jardín Infantil), en el Barrio San Isidro Sector Las Carboneras de la Localidad de Ciudad Bolívar, hacer un seguimiento permanente de las condiciones de estabilidad de las edificaciones y del terreno con el propósito de desarrollar intervenciones oportunas que impidan la manifestación de situaciones que generen condiciones de riesgo en la infraestructura pública y privada del sector.
