DIAGNÓSTICO TÉCNICO DI-10382
SUBDIRECCIÓN DE ANÁLISIS DE RIESGOS Y EFECTOS DE CAMBIO CLIMÁTICO
COORDINACIÓN DE ASISTENCIA TÉCNICA
EVENTO SIRE 4601396

Estructural: Daño Severo.

Personal del Instituto Distrital de Gestión de Riesgos y Cambio Climático IDIGER, en atención al evento SIRE 4601396, realizó visita técnica el día 24 de Abril de 2017 al sector denominado Gavilanes entre la Calle 144 y el río Bogotá y entre la Carrera 151 A y la Carrera 151 G, en el Sector Catastral Tibabuyes Occidental de la Localidad Suba, en una zona relativamente plana, encontrando un asentamiento de viviendas informales en un área cercana a los 8400 m² (fotografías 1 a 4); viviendas que colindan con el Barrio Bilbao Segundo Sector Sección A-B-C-D-E, el cual corresponde a una zona consolidada urbanísticamente, con vías de acceso

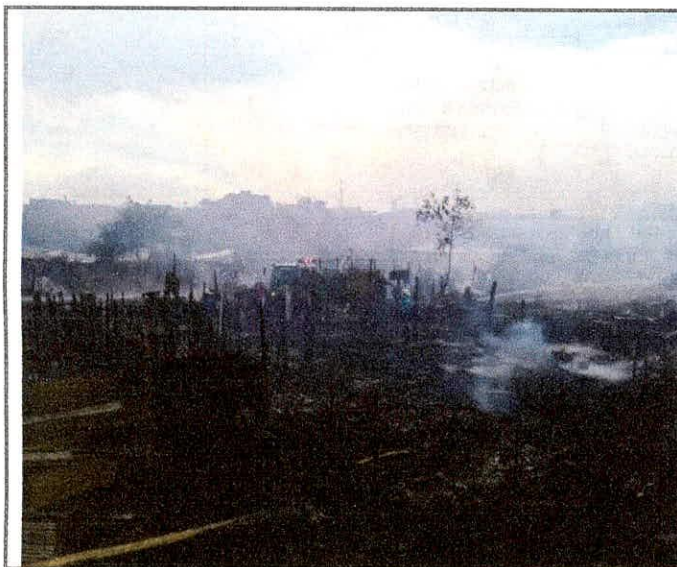
vehicular pavimentadas. Producto de un incendio en el sector mencionado, aproximadamente el 60% de las viviendas informales fueron consumidas en su totalidad (*fotografías 1 a 4*).

Fotografía 1. Zona ubicada entre la Calle 144 y el río Bogotá y entre la Carrera 151 A y la Carrera 151 G. Se observa la zona afectada por el incendio ocurrido el día 24 de Abril de 2017.

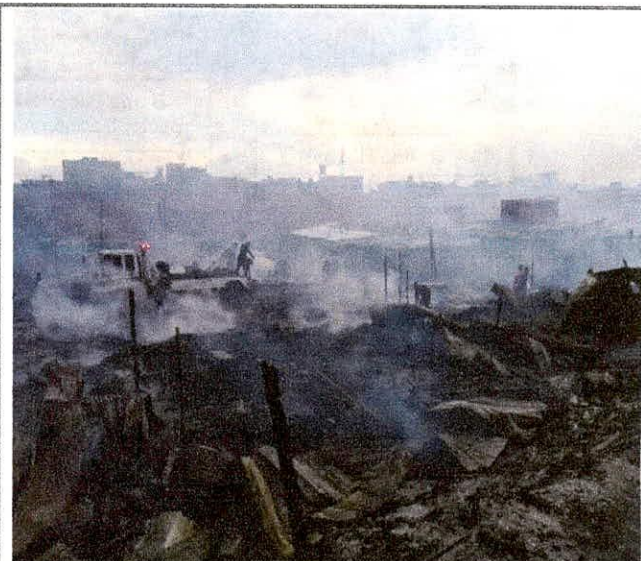
Fotografía 2. Zona ubicada entre la Calle 144 y el río Bogotá y entre la Carrera 151 A y la Carrera 151 G. Se observa la zona afectada por el incendio ocurrido el día 24 de Abril de 2017.

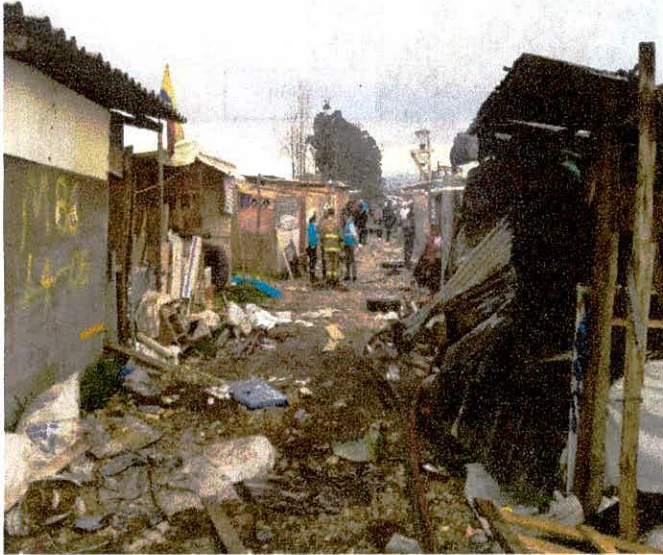
Las viviendas informales mencionadas que fueron consumidas por el incendio y las que quedaron en pie (*fotografías 3, 4 y 5*), se construyeron con elementos de madera, láminas metálicas, tejas de zinc, cartón, entre otros, con pisos en suelo natural y/o materiales de recuperación, las cuales evidencian serias deficiencias constructivas y que a su vez por el tipo de material de construcción son altamente susceptibles a presentar daños de consideración ante la ocurrencia de incendios, así como ante eventos tales como fuertes lluvias, granizadas, vendavales, inundaciones y sismos (*fotografía 5*).

Fotografía 3. Vista de la zona denominada Gavilanes ubicada entre la Calle 144 y el río Bogotá y entre la Carrera 151 A y la Carrera 151 G. Se observa la zona que no alcanzó a ser afectada por el incendio ocurrido el día 24 de Abril de 2017.

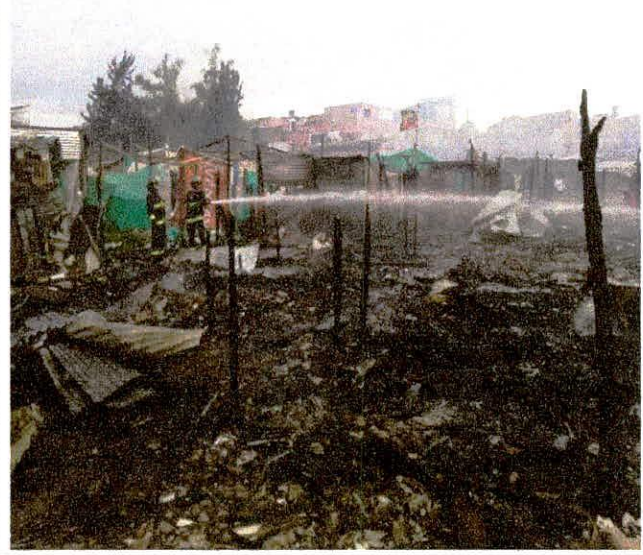
Fotografía 4. Vista de la zona denominada Gavilanes ubicada entre la Calle 144 y el río Bogotá y entre la Carrera 151 A y la Carrera 151 G. Se observa la zona que no alcanzó a ser afectada por el incendio ocurrido el día 24 de Abril de 2017.

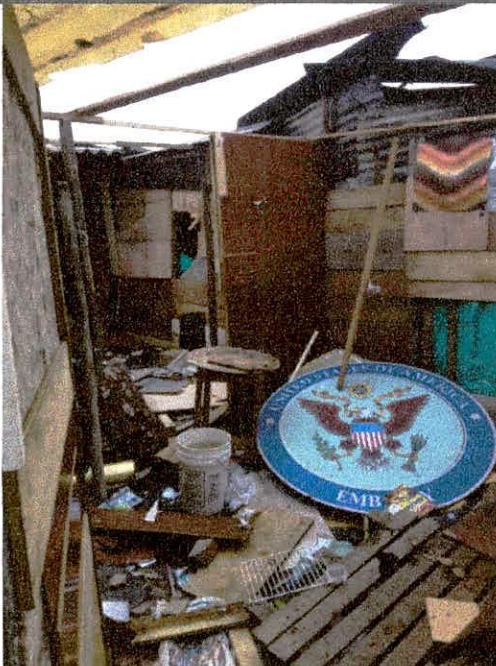
Fotografía 5. Vista de una de las viviendas informales localizadas en la zona denominada Gavilanes ubicada entre la Calle 144 y el río Bogotá y entre la Carrera 151 A y la Carrera 151 G. Se observa los elementos con que fue construida.

- Dado el incendio presentado el día 24 de Abril de 2017 en la zona denominada Gavilanes ubicada entre la Calle 144 y el río Bogotá y entre la Carrera 151 A y la Carrera 151 G, en el Sector Catastral Tibabuyes Occidental de la Localidad Suba, se afecta la habitabilidad de aproximadamente 60% de las viviendas informales emplazadas en dicha zona. Producto del incendio en el mencionado sector, 338 familias presentaron al IDIGER solicitud de Ayuda Humanitaria de Carácter Económico.
- La estabilidad, habitabilidad y funcionalidad de las viviendas informales que quedaron en pie luego de controlarse el incendio ocurrido el día 24 de Abril de 2017, en la zona denominada Gavilanes ubicada entre la Calle 144 y el río Bogotá y entre la Carrera 151 A y la Carrera 151 G, en el Sector Catastral Tibabuyes Occidental de la Localidad Suba, se

ven comprometidas ante la ocurrencia de nuevos incendios, dado que el material que las conforma es altamente inflamable.

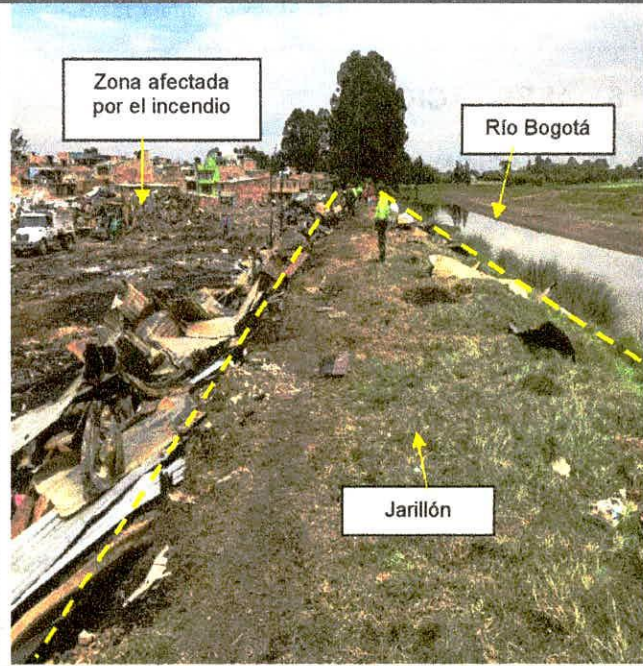
Una cantidad considerable de viviendas se localizaban directamente sobre el costado sur del jarillón del río Bogotá, por lo que se realizaron cortes y/o intervenciones antrópicas sobre el jarillón al parecer por parte de los responsables de las viviendas para el emplazamiento de estas (*fotografías 7 y 8*). El jarillón se encuentra conformado en tierra armada cubierta de pastos, presentando una sección trapezoidal con una altura cercana a los 2.5 m en relación con el suelo donde se ubica el asentamiento de viviendas informales (*fotografía 6*).

Fotografía 6. Vista del jarillón del río Bogotá ubicado al costado norte de la zona denominada Gavilanes entre la Calle 144 y el río Bogotá y entre la Carrera 151 A y la Carrera 151 G.

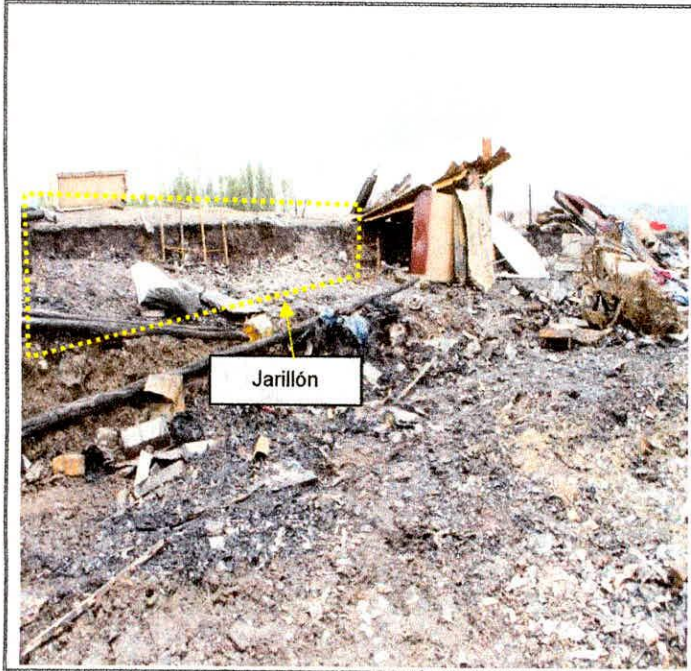
Fotografía 7. Excavaciones desarrolladas sobre el costado sur del jarillón del río Bogotá en la zona denominada Gavilanes entre la Calle 144 y el río Bogotá y entre la Carrera 151 A y la Carrera 151 G.

SI	X	NO	¿CUAL?	Excavaciones sobre el jarillón del río Bogotá ubicado en el sector de la Calle 144 entre la Carrera 151 A y Carrera 151 G, en el Sector Catastral Tibabuyes Occidental de la Localidad Suba.
----	---	----	--------	--

- Dadas las intervenciones antrópicas desarrolladas sobre el jarillón del río Bogotá, en el sector ubicado entre la Calle 144 y el río Bogotá y entre la Carrera 151 A y la Carrera 151 G, en el Sector Catastral Tibabuyes Occidental de la Localidad Suba y de no desarrollarse acciones correctivas, es posible que con el paso del tiempo las condiciones actuales del jarillón se deterioren considerablemente, favoreciendo la posibilidad de rupturas del jarillón y por ende probables inundaciones en el sector en temporadas de altos niveles del río Bogotá.

- Si bien sobre el jarillón del río Bogotá ubicado en la Carrera 151 A y la Carrera 151 G, en el Sector Catastral Tibabuyes Occidental de la Localidad Suba, fue intervenido de forma anti-técnica para el emplazamiento de viviendas informales, la estabilidad y funcionalidad no se ve comprometida en la actualidad; sin embargo, de no desarrollarse acciones correctivas ante dichas intervenciones es posible que las condiciones se deterioren progresivamente, favoreciendo la ruptura del jarillón y la consecuente inundación del sector evaluado en épocas de altos niveles en el río Bogotá.

- A la Corporación Autónoma Regional de Cundinamarca - CAR, desde su respectiva competencia desarrollar las intervenciones pertinentes de reparación sobre el jarillón de la margen izquierda del río Bogotá ubicado a la altura de la Calle 144, entre la Carrera 151 A y la Carrera 151 G, en el Sector Catastral Tibabuyes Occidental de la Localidad Suba, dadas las excavaciones observadas y desarrolladas para el emplazamiento de viviendas informales en el mencionado sector y de esta forma se garantice su estabilidad y funcionalidad.

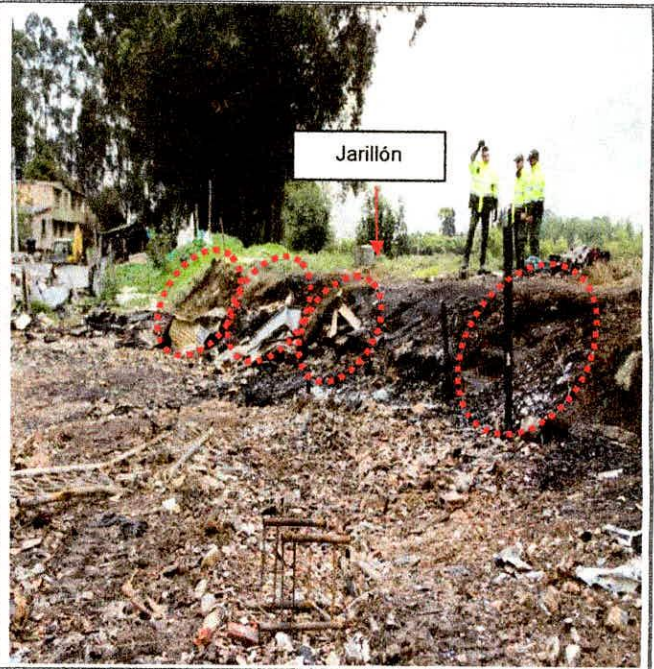
Fotografía 8. Excavaciones desarrolladas sobre el costado sur del jarillón del río Bogotá en la zona denominada Gavilanes entre la Calle 144 y el río Bogotá y entre la Carrera 151 A y la Carrera 151 G.
