DIAGNÓSTICO TÉCNICO DI - 10383
SUBDIRECCIÓN DE ANÁLISIS DE RIESGOS Y EFECTOS DE CAMBIO CLIMÁTICO
COORDINACIÓN DE ASISTENCIA TÉCNICA
EVENTO SIRE 4493590

ATENDIÓ: FREDY ENRIQUE QUIROGA QUIRA				SOLICITANTE: ALCALDIA LOCAL BOSA	
CAT	2	MÓVIL	8		
FECHA	1 de Marzo de 2017	HORA	10:50A.m.	VIGENCIA: Temporal mientras no se modifique significativamente las condiciones físicas del sector

EDIFICACIÓN EVALUADA	Calle 73 Sur No 81-25	ÁREA DIRECTA		200m ²	
BARRIO	Gran Colombiano II Sector	POBLACIÓN ATENDIDA		6	
UPZ	85-Bosa Central	FAMILIAS	3	ADULTOS	3
LOCALIDAD	Bosa	PREDIOS EVALUADOS		1	
CHIP	AAA0049JKSK	OFICIO REMISORIO		CR-27202

ESTRUCTURAL: Incendio Estructural

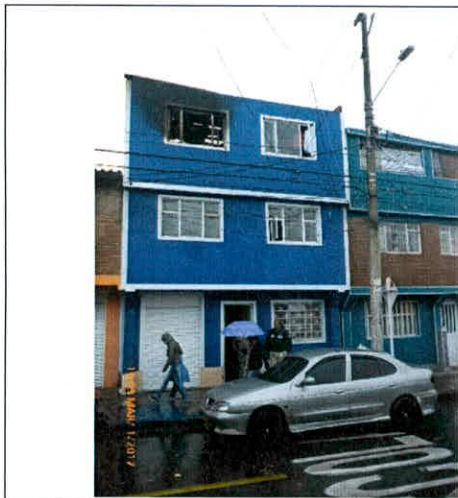
Fotografía 1. Predio evaluado

En el predio se emplaza una edificación de tres niveles en mampostería parcialmente confinada y cubierta en tejas de asbesto cemento, los daños observados se presentan en el tercer nivel de la vivienda debido al incendio presentado en la misma.

De acuerdo a la tabla anterior se establece que la edificación evaluada (bodega) presenta una calificación de daños **moderado**.

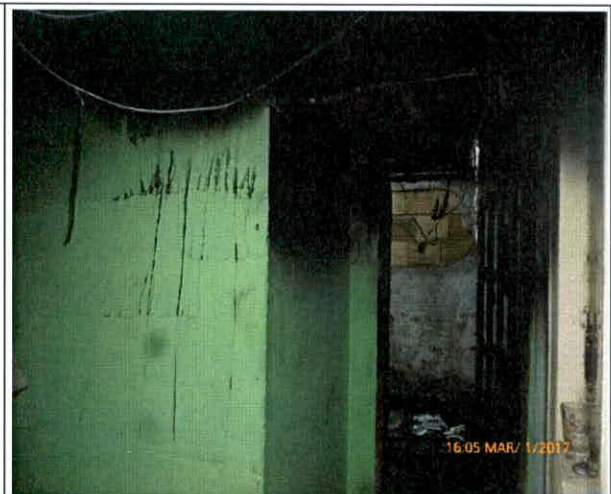
Elementos estructura soporte		Indicar % estimado del elemento para cada nivel de Daño					Comentarios
		Ninguno	Leve	Moderado	Fuerte	Severo	
		N	L	M	F	S	
Elementos esenciales	Muros	100	0	0	0	0	No se evidencian daños.
	Columnas						
	Nudos/ Conexiones						
Otros elementos	Vigas						No se evidencian estos elementos.
	Entrepisos	100	0	0	0	0	
Elementos no estructurales - Arquitectónicos		Indicar Daño					Comentarios
		N	L	M	F	S	
Muros divisorios o particiones (en mampostería)			x				Agrietamiento perceptible a simple vista sobre la superficie del muro y/o pérdida de revoque (pañete). Regatas.
Cielo raso						x	Pérdida del anclaje o apoyo del cielo raso y de las luminarias o lámparas
Cubierta						x	Pérdida del anclaje y/o uniones de los elementos de entramado de cubierta

Fotografía 2. Pérdida del anclaje y/o uniones de los elementos de entramado de cubierta.

- Colapsos adicionales de la cubierta localizada en el tercer nivel del predio evaluado.

- Al responsable y/o responsables del predio de la Calle 73 Sur No 81-25, acatar la recomendación de evacuación de la unidad habitacional localizada en el tercer nivel del inmueble, hasta tanto se garanticen las condiciones de habitabilidad y estabilidad.

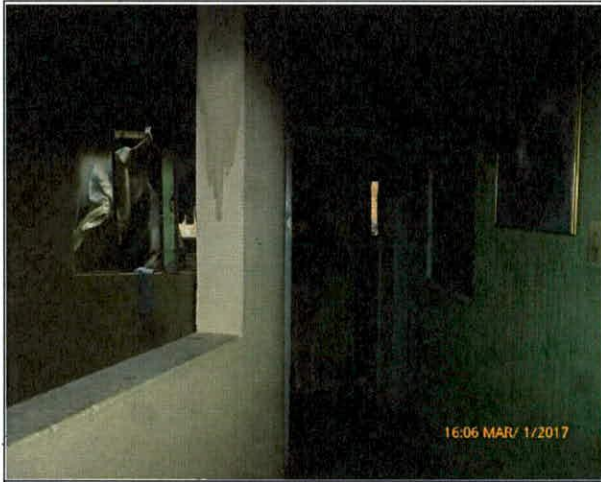
Fotografía 3. Pérdida del anclaje o apoyo del cielo raso.

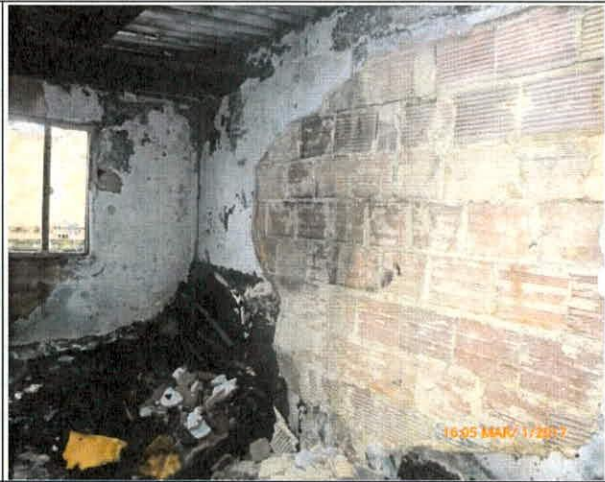
Fotografía 4. Desprendimientos de mortero.
