REDIAGNÓSTICO TÉCNICO DI - 10384
SUBDIRECCIÓN DE ANÁLISIS DE RIESGOS Y EFECTOS DE CAMBIO CLIMÁTICO
COORDINACIÓN DE ASISTENCIA TÉCNICA
RADICADO IDIGER 2017ER3867

PREDIO	Diagonal 5A No 72D-15	ÁREA DIRECTA			1Ha	
BARRIO	Ciudad Kennedy	POBLACIÓN ATENDIDA			15	
UPZ	44 – Amériocas	FAMILIAS	3	ADULTOS	10	NIÑOS 5
LOCALIDAD	8- Kennedy	PREDIOS EVALUADOS			3	
CHIP	AAA0043FJPA	OFICIO REMISORIO			CR-27203

Estructural: Daño Leve

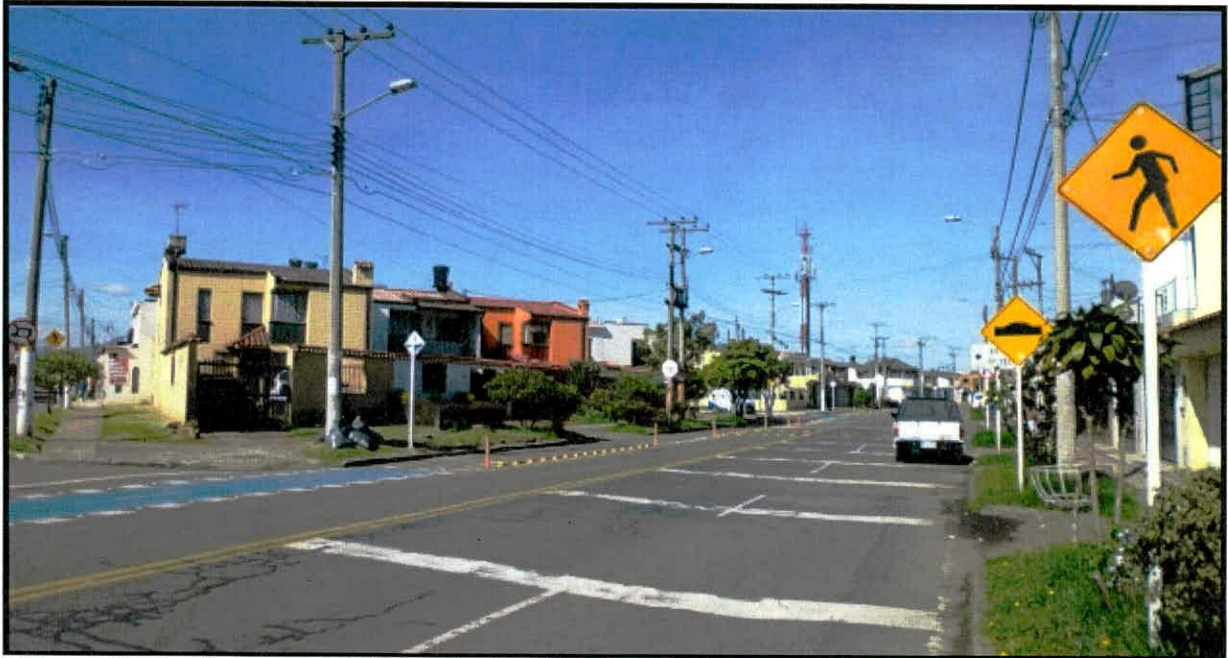
El día 24 de Abril de 2017, en atención al Radicado de la referencia, personal del Instituto de Gestión de Riesgos y Cambio Climático IDIGER, realizó visita a sector localizado en la Diagonal 5A entre las Carreras 72D y 73, en donde se emplazan viviendas de dos niveles construidas hace más de 30 años y cuya conformación estructural está basada en muros de carga y placas de entrepiso en concreto reforzado, viviendas que en términos generales presentan deficiencias constructivas relacionadas con la ausencia de elementos de confinamiento y amarre del tipo columnas y vigas (Ver Fotografía 1).

Fotografía 1. Vista general del sector localizado en la Diagonal 5A entre las Carreras 72D y 73.

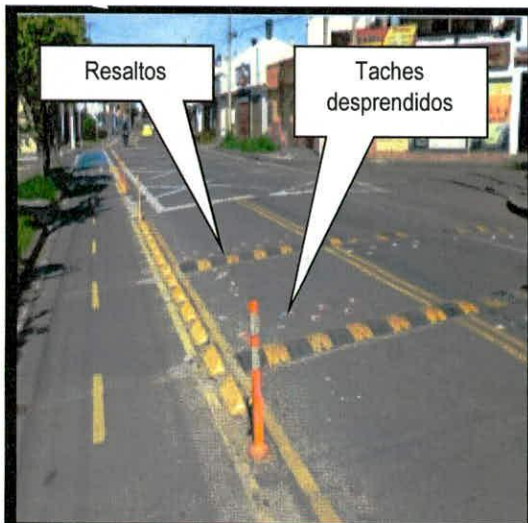
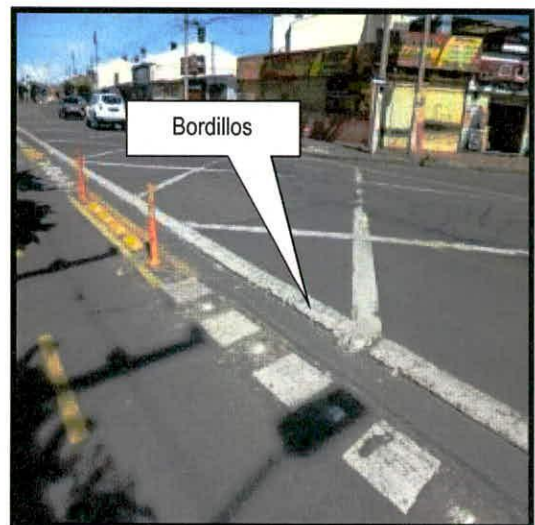
La Diagonal 5A corresponde a una estructura de pavimento flexible, donde se encuentran instalados resaltos, bordillos y taches, algunos de ellos desprendidos y otros con roturas (Ver Fotografías 2 y 3).

De acuerdo con la información de los responsables de los predios, en horas de la noche, se perciben movimientos en las viviendas al paso de vehículos pesados sobre los reductores de velocidad de la Diagonal 5A, situación que no se pudo evidenciar, posiblemente porque a la hora en que se realizó la visita, los vehículos que circulaban sobre dicha vía no era lo suficientemente pesados.

Es posible que debido al paso de tráfico pesado sobre los reductores de velocidad, se esté generando algún tipo de vibración en las viviendas, situación que con una inspección visual no es posible precisar.

Fotografías 2 y 3. Estado actual de la Diagonal 5A entre las Carreras 72D y 73

- Teniendo en cuenta, el tránsito de vehículos de tipo pesado que circulan por la Diagonal 5A, se recomienda al Instituto de Desarrollo Urbano-IDU y a la Secretaria Distrital de Movilidad- SDM, desde sus competencias, determinar si la estructura del pavimento de este sector, está diseñada para este tipo de cargas y si las vibraciones que se están induciendo en las edificaciones del sector, pudieren generarles daños que comprometan su estabilidad.

- Teniendo en cuenta, el tránsito de vehículos de tipo pesado que circulan por la Diagonal 5A se recomienda al Instituto de Desarrollo Urbano-IDU y a la Secretaria Distrital de Movilidad- SDM, desde sus competencias, determinar si los reductores de velocidad instalados en la Diagonal 5A, están induciendo vibraciones de las edificaciones localizadas en su área de influencia.

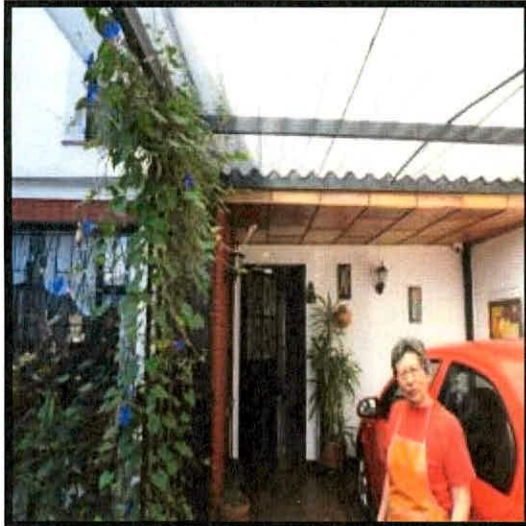
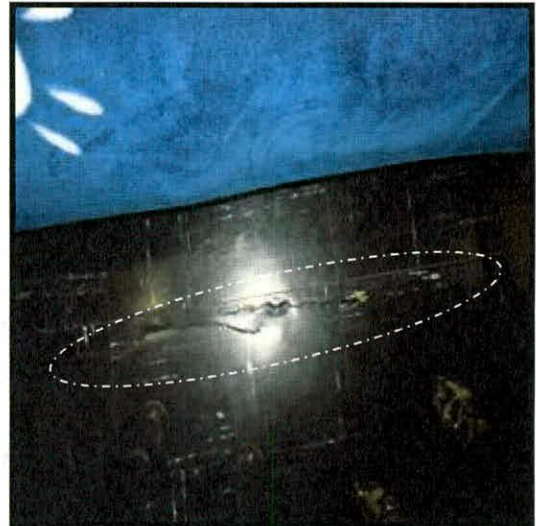
En el predio de la Diagonal 5A No 72D-15, se evidencia una fisura de tendencia longitudinal de abertura aproximada a los 2mm sobre el acabado superior del entrepiso, en una de las habitaciones del segundo nivel (Ver fotografías 4 y 5). Adicionalmente se realizó visita técnica a los predios de la Diagonal 5A No 72D-37 y Diagonal 5A No 72D-29, en donde sólo se evidenció una fisura de tendencia vertical con abertura menor al milímetro en el dintel de una de las habitaciones del segundo piso.

Fotografías 4 y 5. Fisura de tendencia longitudinal sobre el acabado del entrepiso del predio de la Diagonal 5A No 72D-15.

- Al responsable y/o responsables de las viviendas evaluadas, realizar las acciones pertinentes al mantenimiento y/o mejoramiento de las edificaciones allí existentes. Esto con el propósito de garantizar durante la vida útil de los inmuebles, las condiciones adecuadas para su uso.

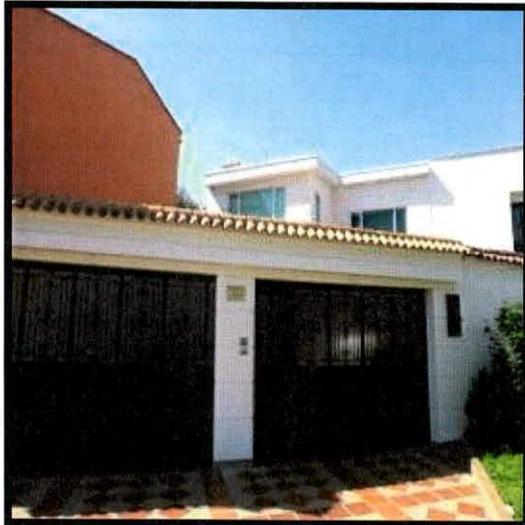
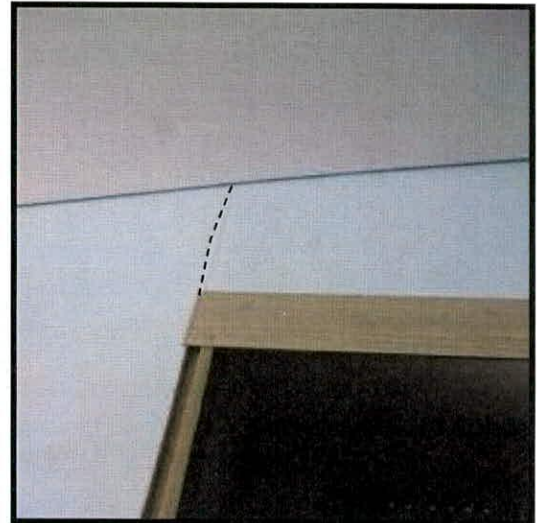
Fotografías 7 y 8. Fisura en el predio de la Diagonal 5A No 72D-29
