**DIAGNÓSTICO TÉCNICO DI-10386**  
**SUBDIRECCIÓN DE ANÁLISIS DE RIESGOS Y EFECTOS DE CAMBIO CLIMÁTICO**  
**COORDINACIÓN DE ASISTENCIA TÉCNICA**  
**RAD IDIGER 2017ER4338**  
**RAD IDIGER 2017ER4815**  
**RAD IDIGER 2017ER6223**

<b>DIRECCIÓN</b>	Calle 159 A y Calle 160 entre Carrera 7 y Carrera 7 G	<b>ÁREA DIRECTA</b>	2 Ha.			
<b>BARRIO</b>	Barracas Norte	<b>POBLACIÓN ATENDIDA</b>	160			
<b>UPZ</b>	11- San Cristóbal Norte	<b>FAMILIAS</b>	40	<b>ADULTOS</b>	100	<b>NIÑOS</b> 60
<b>LOCALIDAD</b>	1-Usaquen	<b>PREDIOS EVALUADOS</b>	40			
<b>CHIP</b>	AAA0108ZUSE	<b>OFICIO REMISORIO</b>	CR-27205

Estructural: Daños leves.

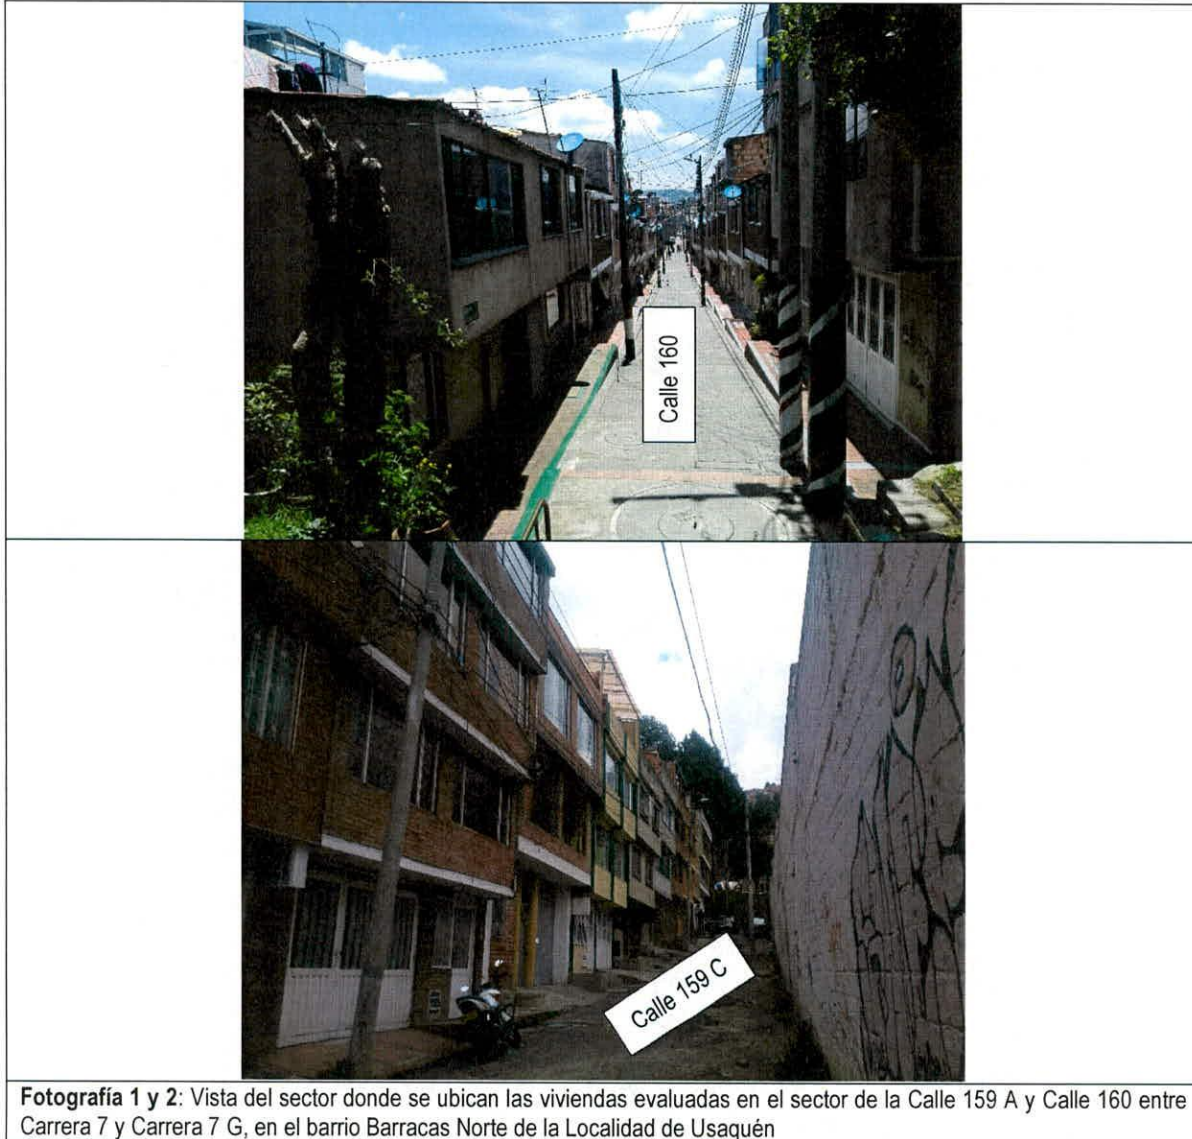
Personal del Instituto Distrital de Gestión de Riesgos y Cambio Climático - IDIGER, realizó visita técnica el día 6 de Marzo de 2017 al sector de la Calle 159 A y Calle 160 entre Carrera 7 y Carrera 7 G, en el barrio Barracas Norte de la Localidad de Usaquén, encontrando una zona relativamente plana, consolidada parcialmente urbanísticamente, con vías de acceso vehicular pavimentadas. (*ver fotografías 1 y 2*).

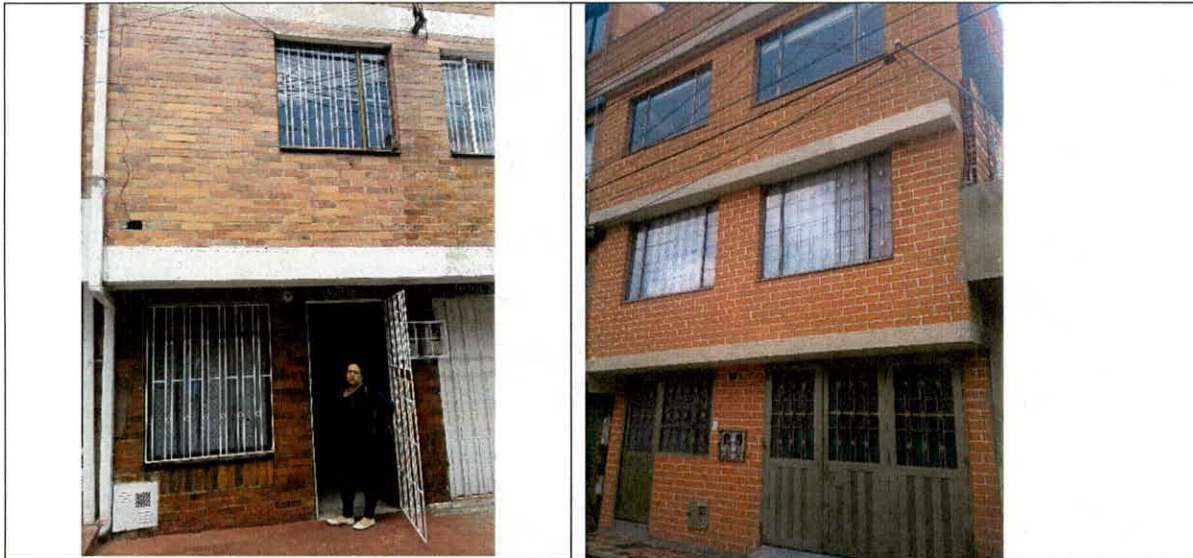
Las viviendas del sector, corresponde a edificaciones de dos (2), tres (3) niveles (*ver fotografías 1-4*), construidas bajo un sistema estructural de mampostería confinada y parcialmente confinada, con pisos en mortero y loseta cerámica, placas de entepiso en concreto reforzado y cubiertas en tejas de zinc y fibrocemento soportada por correas de madera, las cuales presentan deficiencias constructivas relacionadas con la carencia y/o continuidad de elementos de confinamiento tipo vigas y columnas (*ver fotografía 1 a 5*). En términos generales las viviendas ubicadas en el mencionado sector, presentan fisuras con aberturas de 1mm a 3mm, en longitudes de hasta 1.5m aproximadamente, sobre muros de cerramiento y muros divisorios (*ver fotografías 9-10*), así como separaciones en la dilatación constructiva entre muros de cerramiento de algunos predios. En la parte posterior de las viviendas se ubica el patio, construido en muros de mampostería simple, los cuales están adosados a la vivienda por medio de mortero de pega, por lo que las juntas de dilatación presentan abertura de 2 mm aproximadamente a lo largo de las mismas.

**Fotografía 3,4:** Vista de las fachas de las viviendas evaluadas en el sector de la Calle 159 A y Calle 160 entre Carrera 7 y Carrera 7 G, en el barrio Barracas Norte de la Localidad de Usaquén

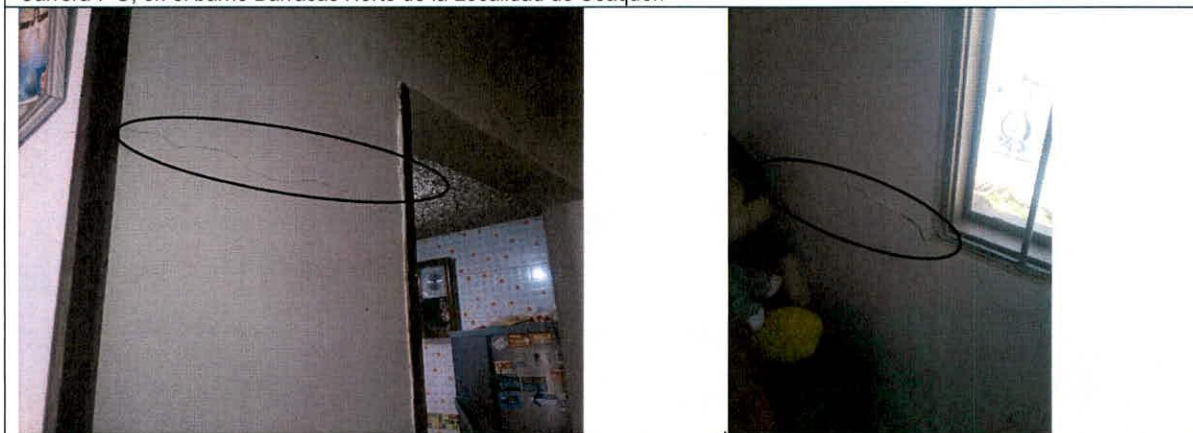
Es probable que las causas de los daños evidenciados en las viviendas y andenes en el sector evaluado, se encuentren relacionadas con la redistribución de esfuerzos en el suelo de cimentación de las viviendas, debido a la imposición de desplazamientos originados por desconfinamiento de este, debido a las obras de excavación y cimentación del proyecto urbanístico que se desarrolla en el predio de la Carrera 7 N° 158-51, y pudo favorecer la ocurrencia de asentamientos diferenciales en la estructura de las viviendas del sector, situación que con base en la inspección visual no es posible precisar.

**Fotografía 5,6:** Vista de los daños evidenciados en las viviendas evaluadas en el sector de la Calle 159 A y Calle 160 entre Carrera 7 y Carrera 7 G, en el barrio Barracas Norte de la Localidad de Usaquén

- A los responsables de las edificaciones localizadas en el sector de la Calle 159 A y Calle 160 entre Carrera 7 y Carrera 7 G, en el barrio Barracas Norte de la Localidad de Usaquén, realizar un seguimiento de las condiciones de estabilidad, funcionalidad y habitabilidad de las edificaciones ubicadas en el mencionado sector y del terreno en general, con el propósito de desarrollar intervenciones oportunas que impidan la manifestación de situaciones que generen condiciones de riesgo.

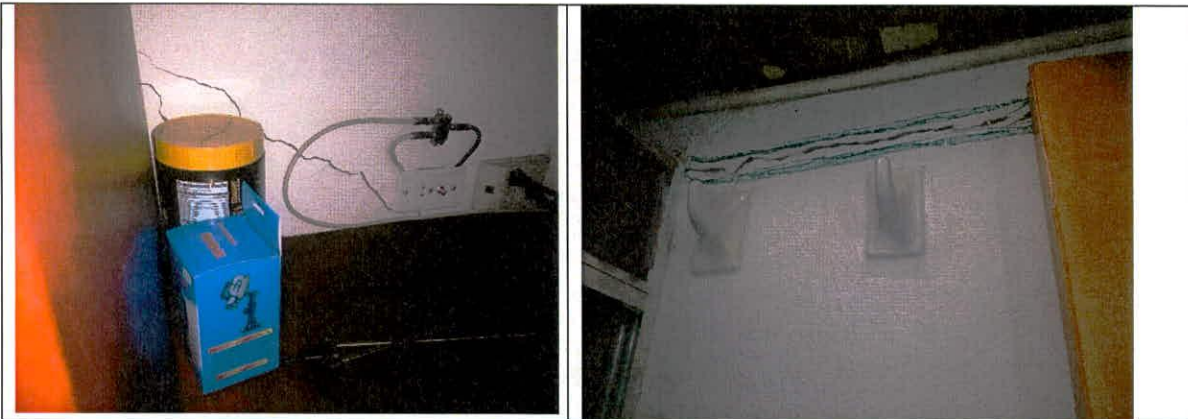
**Fotografía 7,8:** Vista de los daños evidenciados en las viviendas evaluadas en el sector de la Calle 159 A y Calle 160 entre Carrera 7 y Carrera 7 G, en el barrio Barracas Norte de la Localidad de Usaquén

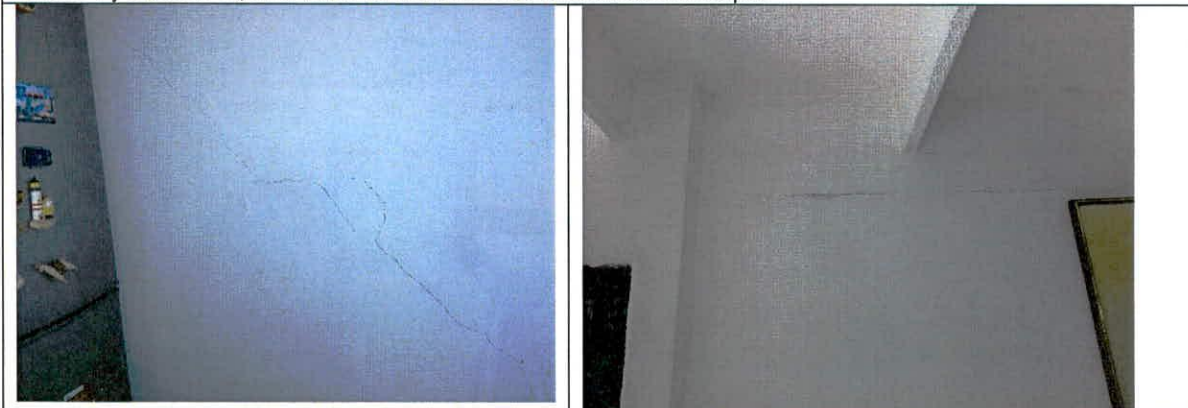
**Fotografía 9,10:** Vista de los daños evidenciados en las viviendas evaluadas en el sector de la Calle 159 A y Calle 160 entre Carrera 7 y Carrera 7 G, en el barrio Barracas Norte de la Localidad de Usaquén

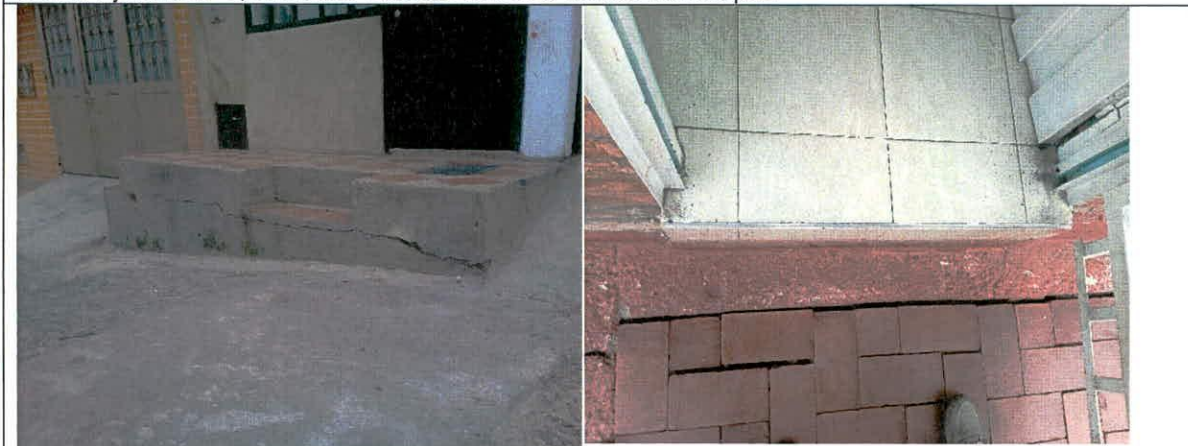
Algunos de los andenes del sector presentan hundimientos y levantamiento de las losetas de mortero, concreto y adoquín que los conforman (*ver fotografías 11-12*).

**Fotografía 11,12:** Vista de los daños evidenciados sobre los senderos peatonales evaluados en el sector de la Calle 159 A y Calle 160 entre Carrera 7 y Carrera 7 G, en el barrio Barracas Norte de la Localidad de Usaquén

SI	x	NO	¿CUAL?	Afectación en andenes por fracturas, hundimientos y fisuras de las losetas de mortero, concreto y/o adoquín que los conforman, en el sector de la Calle 159 A y Calle 160 entre Carrera 7 y Carrera 7 G, de la Localidad de Usaquén
----	---	----	--------	---

- La estabilidad y funcionalidad de los andenes ubicados en el sector de la Calle 159 A y Calle 160 entre Carrera 7 y Carrera 7 G,, en el barrio Barracas Norte de la Localidad de Usaquén, no se encuentran comprometidas al momento de la inspección técnica por los daños observados.

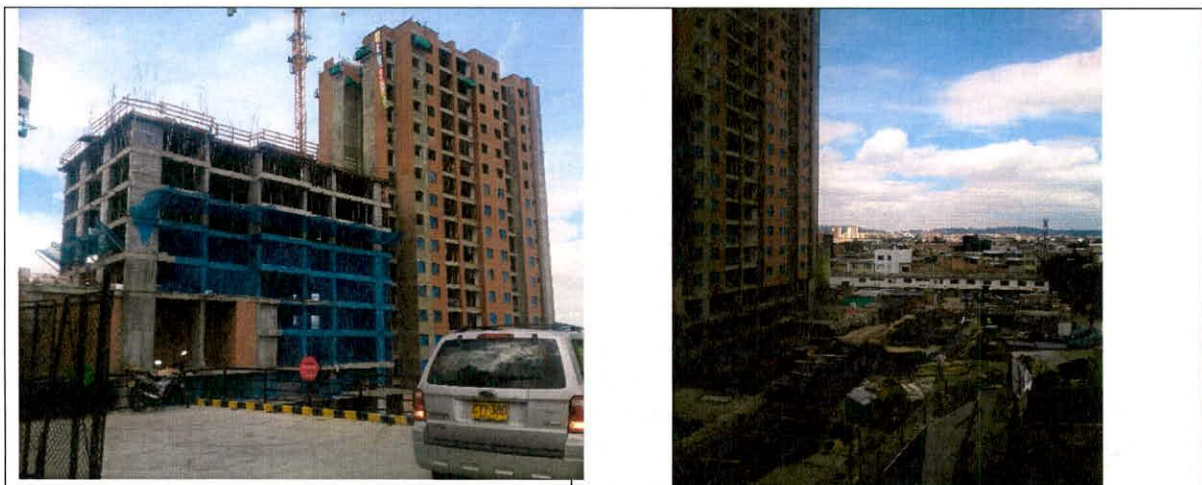
Al costado sur de las viviendas evaluadas en el predio de la Carrera 7 N° 158 – 51, la constructora Arquitectura y concreto S.A.S, se encuentra desarrollando un proyecto de vivienda familiar conformada por 3 torres para un total de 355 apartamentos. En la actualidad se encuentra en etapa de acabados de las torres 1 y 2 y cimentación con pilotes la torre 3. (*Ver fotografía 13, 14*).

**Fotografía 13,14:** Construcción aladaña en el predio de la Carrera 7 N° 158-51, ubicada al costado sur de las viviendas evaluadas en el sector de la Calle 159 A y Calle 160 entre Carrera 7 y Carrera 7 G, en el barrio Barracas Norte de la Localidad de Usaquén

- Se recomienda a los responsables del proyecto urbanístico que se desarrolla en el predio de la Carrera 7 N° 158 - 51, en el Barrio Barracas Norte de la Localidad de Usaquén, por parte de la constructora ARQUITECTURA Y CONCRETO S.A.S, verificar las actas de vecindad a fin de constatar las condiciones de la edificaciones afectadas antes de iniciadas las obras y compararlas con las condiciones actuales, para poder establecer si se han presentado afectaciones durante la ejecución del proyecto; en caso afirmativo implementar las acciones necesarias, que garanticen llevar los predios a las condiciones de estabilidad y habitabilidad que tenían antes de iniciadas las labores en obra, acciones que deberán implementarse con el apoyo de personal idóneo.

- A los responsables del proyecto urbanístico que se desarrolla en el predio de la Carrera 7 N° 158 - 51, en el Barrio Barracas Norte de la Localidad de Usaquén, desde sus competencias, desarrollar las actuaciones y/o procedimientos administrativos pertinentes encaminados a implementar con el apoyo de personal idóneo las recomendaciones derivadas del estudio detallado de ingeniería mencionado anteriormente, para el sector de la Calle 159 A y Calle 160 entre Carrera 7 y Carrera 7 G, en el barrio Barracas Norte de la Localidad de Usaquén.
