| | DIAGNÓSTICO TÉCNICO | Código: | GAR- FT - 03 |

DIAGNÓSTICO TÉCNICO DI-10388
SUBDIRECCIÓN DE ANÁLISIS DE RIESGOS Y EFECTOS DE CAMBIO CLIMÁTICO
COORDINACIÓN DE ASISTENCIA TÉCNICA
RADICADO IDIGER 2017ER5940

| DIRECCIÓN | Calle 81 No. 12-95. Colegio Nuevo Gimnasio. | ÁREA DIRECTA | 300 m2 aprox. | | |

De acuerdo con la solicitud, se realiza valoración de la condición de riesgo de la edificación prefabricada y temporal denominada "carpa C'VILAR" ubicada al interior del predio de la referencia. No se valora las demás edificaciones emplazadas en el predio de la referencia, ya que las mismas se encuentran en condiciones estables y adecuadas para su uso, según la persona que atiende la visita.

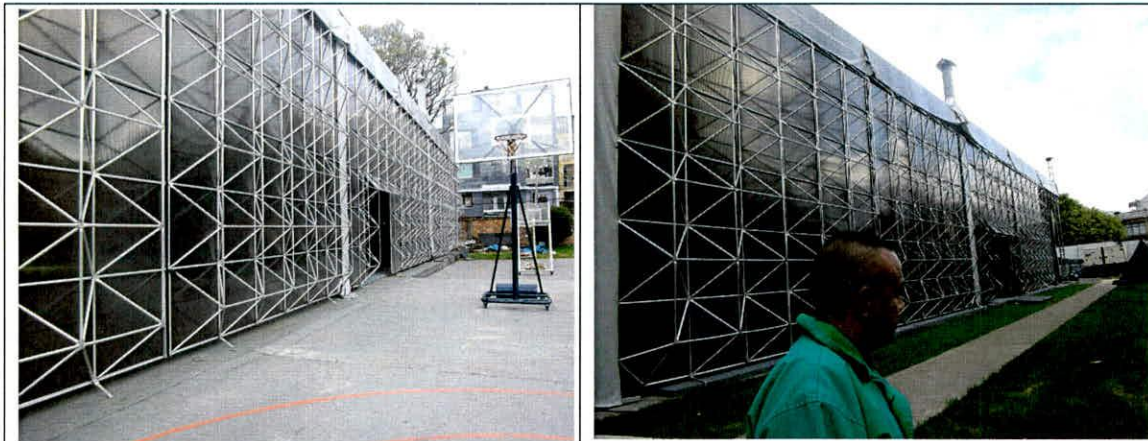
Según lo observado la edificación presenta un buen estado de conservación, presenta regularidad geométrica en planta y altura, no evidencia daños estructurales importantes o apreciables a simple vista.

Fotografía 1. Vista lateral del costado oriental de la edificación evaluada.

Fotografía 2. Vista lateral del costado occidental de la edificación evaluada.

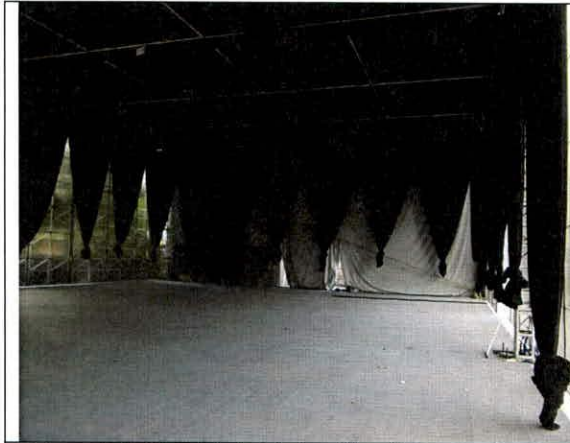
Fotografía 3. Vista interior de la edificación evaluada.

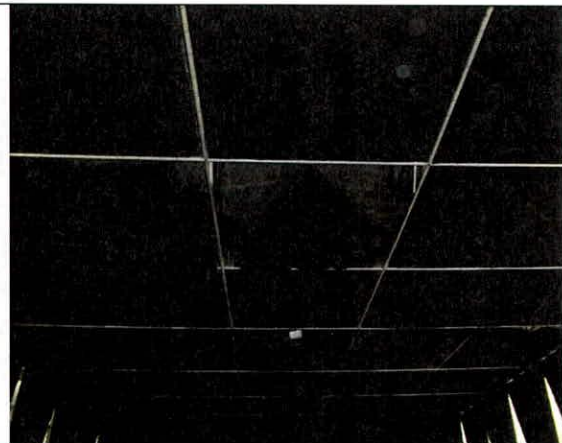
Fotografía 4. Vista interior del techo la edificación evaluada.
