DIAGNÓSTICO TÉCNICO DI – 10394
SUBDIRECCIÓN DE ANÁLISIS DE RIESGOS Y EFECTOS DE CAMBIO CLIMÁTICO
COORDINACIÓN DE ASISTENCIA TÉCNICA
EVENTO SIRE No. 4591537 – 4635711
RADICADOS IDIGER 2017ER8028 – 2017ER8554 – 2017ER8614

Remoción en masa: desprendimiento local

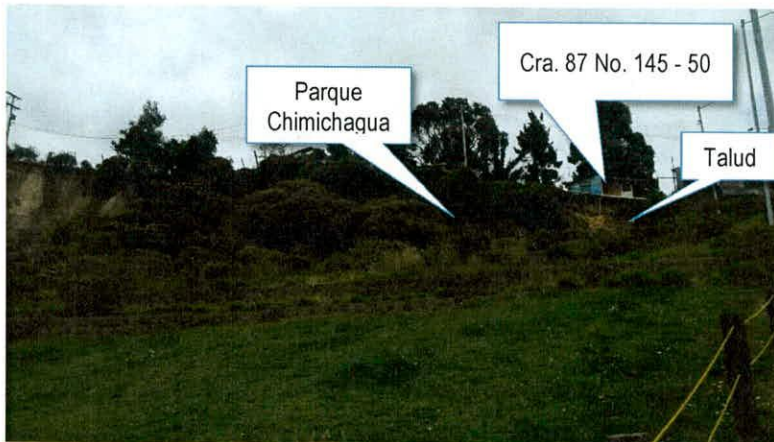
En atención a los eventos SIRE 4591537 y 4635711, personal del Instituto Distrital de Gestión de Riesgos y Cambio Climático IDIGER, realizó visita al costado norte del Parque Distrital Mirador de los Nevados, ubicado en el predio de la Carrera 80 No. 150 – 31, en el Sector Catastral Altos de Suba de la Localidad de Suba, en una zona de ladera correspondiente a un antiguo frente de explotación de materiales, encontrando un talud de corte con una pendiente cercana a los 80° y una altura entre 8 m y 10 m, en una longitud de 50 m aproximadamente; talud que se encuentra cubierto hacia el costado oriental de pastos, arbustos y árboles con altura de 12 m aproximadamente y hacia el costado occidental se encuentra desprovisto de cubierta vegetal, sin medidas de protección ni sistemas para el manejo de las aguas de escorrentía superficial (*ver fotografías 1 y 9*).

Fotografía 1. Vista general de la ladera donde se ubica el costado norte del Parque Distrital Mirador de los Nevados (Fotografía tomada el 19 de Abril)

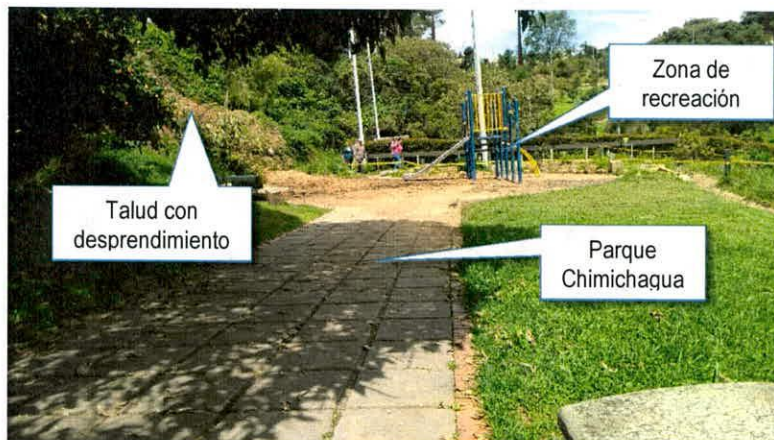
como una tubería plástica para la conducción de aguas residuales, al parecer instalada por la comunidad que habita el sector. En la parte baja del talud se encuentra una zona perteneciente al parque Mirador de los Nevados, denominada Chimichagua (*ver fotografías 2, y 9*), en donde se ubica una zona de recreación infantil y un sendero peatonal adoquinado.

Fotografía 2. Vista general del Parque Chimichagua ubicado al costado norte del Parque Mirado de los Nevados (Fotografía tomada el 19 de Abril)

- A la Secretaría Distrital de Ambiente y a la administración del Parque Distrital Mirador de los Nevados, mantener la restricción de uso de la zona de recreación denominada Chimichagua y los senderos peatonales aledaños a la parte baja del talud evaluado al

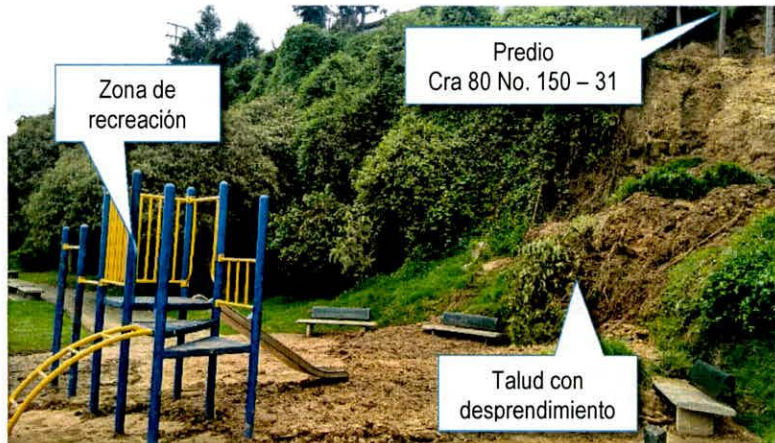
Fotografía 3. Vista general del desprendimiento del talud colindante entre el Parque Chimichagua y el predio de la Carrera 87 No. 145 - 50. (Fotografía tomada el 19 de Abril)

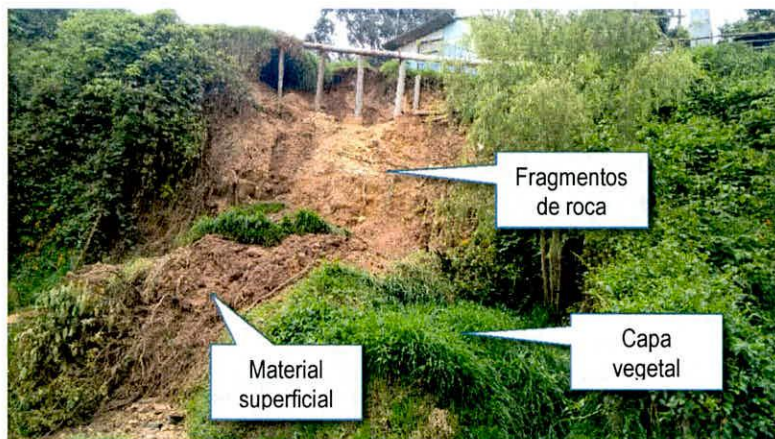
El 19 de Abril de 2017 se identifica un movimiento en masa de carácter local desde el talud de corte del costado oriental (*ver fotografías 4 y 5*), involucrando un volumen de materia cercano a 12 m³, conformado por capa vegetal, fragmentos de roca y material superficial, el cual se deposita hacia la parte baja del talud mencionado en el sendero peatonal (*ver fotografía 3*). La corona del deslizamiento se ubica a lo largo del sendero peatonal que da acceso a algunas viviendas del sector en un tramo de 20 m aproximadamente (*ver fotografías 6 y 7*). Las viviendas mencionadas y la zona de preparación y venta de comidas se ubican a una distancia entre 3 m y 4 m de la corona del movimiento en masa (*ver fotografía 6 y 7*). De acuerdo con lo manifestado por la comunidad del sector, el movimiento en masa se presenta desde el día 12 de Abril.

Fotografía 4. Características generales del talud. (Fotografía tomada el 19 de Abril)

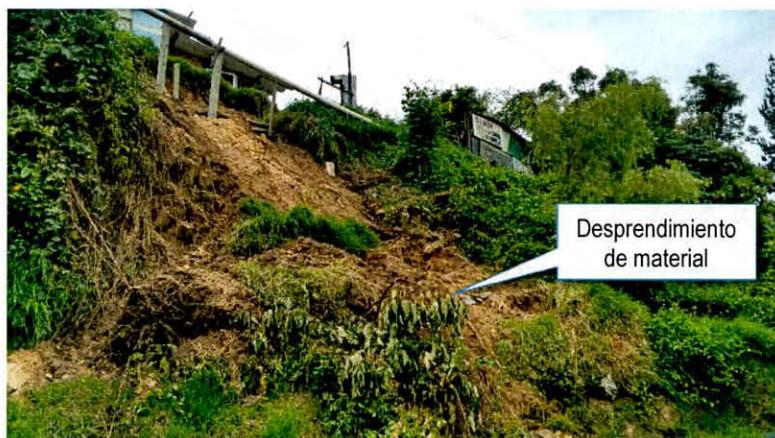
Entre las posibles causas por las cuales se presentaron los movimientos en masa descritos, se encuentran la ausencia de medidas de estabilización y/o protección y carencia de sistemas para el manejo de aguas de escorrentía superficial y subsuperficial, posibles filtraciones de aguas residuales desde la red ubicada en la parte alta del talud, así como las lluvias presentadas en el sector que de acuerdo a la Red Hidrometeorológica que administra el IDIGER, cuyo acumulado para los últimos siete días entre el 06 de Abril y el 12 de Abril de 2017 y entre el 09 de Mayo y el 15 de Mayo de 2017, en la estación Cerro Norte fueron de 76.9 mm y 82.9 mm respectivamente, las cuales corresponden a un evento de lluvia considerable que puede favorecer la ocurrencia de movimientos en masa según la clasificación establecida por la Organización Meteorológica Mundial.

Fotografía 5. Desprendimiento del material superficial y capa vegetal del talud. (Fotografía tomada el 19 de Abril)

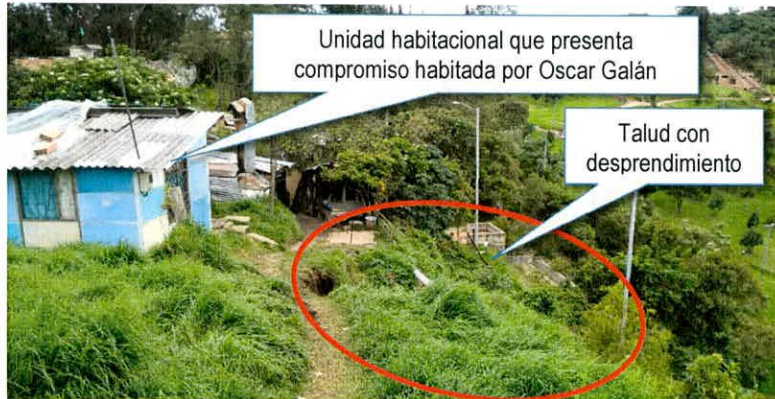
En la parte alta del mencionado talud en el predio de la Carrera 87 No. 145 - 50 (*ver fotografías 6, 7, 8, 10 y 11*) se ubican viviendas, una zona de preparación y venta de comidas, un sendero peatonal sin pavimentar que da acceso a las viviendas del sector, así

Fotografía 6. Unidad Habitacional ubicada en el predio de la Carrera 87 No. 145 – 50 que presenta compromiso en la estabilidad causado por la remoción en masa que se presenta en el talud. (Fotografía tomada el 19 de Abril)

- A los responsables y/o habitantes de las unidades habitacionales ubicadas en el predio de la Carrera 87 No. 145 - 50, en el Sector Catastral Altos de Suba de la Localidad de Suba (habitadas por el señor Oscar Galán y la señora Dora Inés Castañeda con sus correspondientes familias), acatar la recomendación de evacuación, hasta que se implementen las medidas que garanticen la estabilidad del talud ubicado al costado norte del Parque Distrital Mirador de los Nevados.

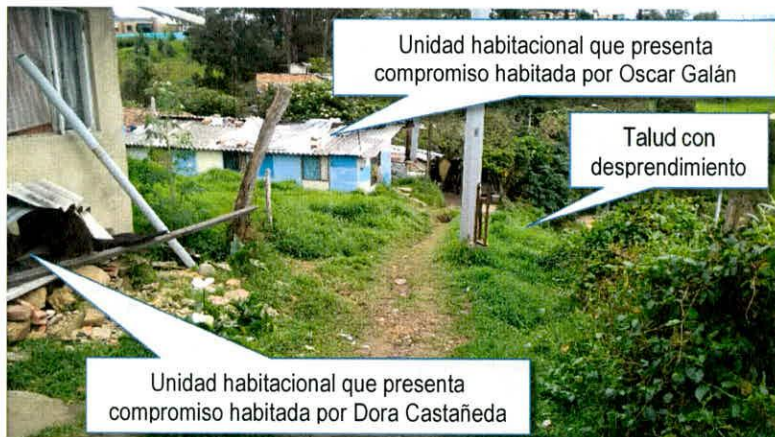
Las dos viviendas que se ubican dentro de la zona de influencia del movimiento en masa identificado (*ver fotografías 7, 8 y 9*), corresponden a edificaciones de uno (1) y dos (2) niveles, construidas en paneles de concreto prefabricado y mampostería simple, con placa de entepiso en concreto reforzado y cubierta en tejas de fibrocemento, soportadas por correas de madera. No se identifican patologías estructurales, tales como fisuras, grietas, deformaciones y/o pérdida de verticalidad sobre los elementos que las conforman.

Fotografía 7. Unidades Habitacionales ubicadas en el predio de la Carrera 87 No. 145 – 50 que presentan compromiso en la estabilidad causado por la remoción en masa que se presenta en el talud. (Fotografía tomada el 19 de Abril)

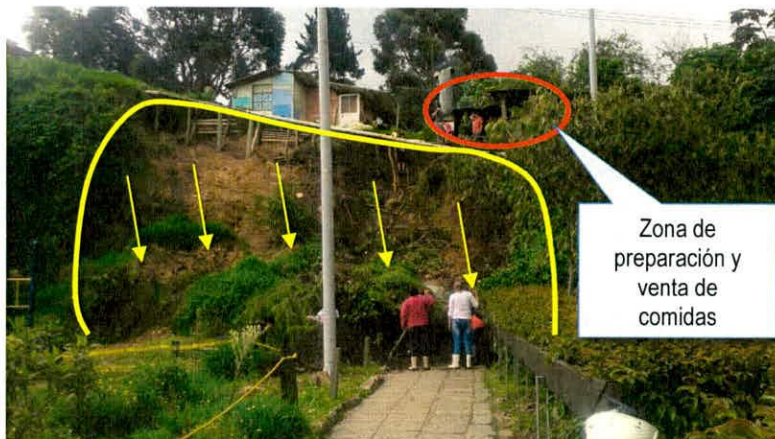
El 15 de Mayo de 2017 se presenta un avance del movimiento en masa identificado el 19 de Abril de 2017 (*ver fotografías 8 y 9*), que involucra un volumen adicional de material cercano a los 15 m³, el cual se deposita en el sendero peatonal de la zona denominada Chimichagua, bloqueando el paso del mismo y generando el colapso de la tubería de conducción de aguas residuales, por lo que estas se descargaban directamente sobre el cuerpo del movimiento en masa (*ver fotografías 10 y 11*). Producto del avance del movimiento en masa se pierde parte del sendero peatonal en un ancho de 0.5 m en una longitud de 20 m aproximadamente. Sobre el mismo talud y en la zona central, se identifica un flujo de materiales desde la parte alta, el cual se deposita sobre la cara del talud sin generar afectaciones (*ver fotografía 9*).

Fotografía 8. Vista del avance del proceso de remoción en masa identificado al costado norte del Parque Distrital Mirador de los Nevados. (Fotografía tomada el 15 de Mayo)

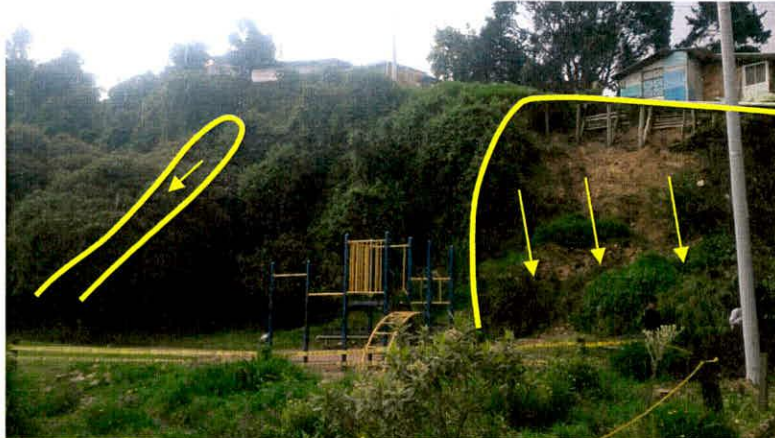
Fotografía 9. Vista del talud del costado norte del Parque Distrital Mirador de los Nevados, en donde se identifican los procesos de remoción en masa locales (Fotografía tomada el 15 de Mayo)

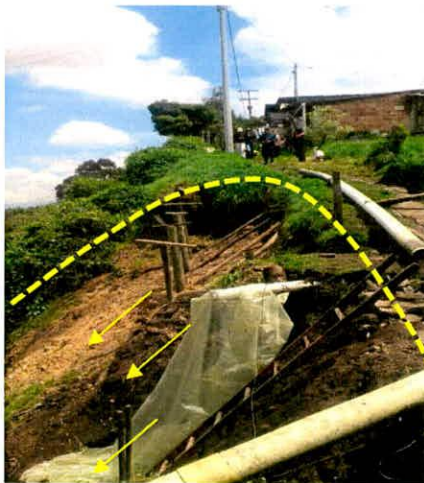
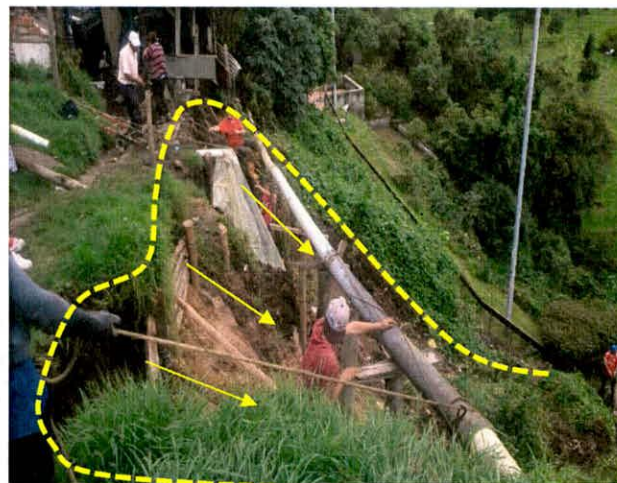
Fotografías 10 y 11. Vista de la parte alta del proceso de remoción en masa donde se afecta el sendero peatonal que da acceso a las viviendas donde habitan el señor Oscar Galán y la señora Dora Castañeda con sus familias. Se observa la reinstalación de una tubería de aguas residuales por parte de la comunidad. emoción en masa locales (Fotografía tomada el 15 de Mayo)

- A la Alcaldía Local Suba y a los habitantes del sector ubicado en la parte alta del talud localizado en el costado norte del Parque Distrital Mirador de los Nevados, en el Sector Catastral Altos de Suba, mantener la restricción de uso del sendero peatonal que da acceso a las viviendas evacuadas hasta que se implementen las medidas que garanticen la estabilidad del talud mencionado.
