**DIAGNÓSTICO TÉCNICO DI-10401**  
**SUBDIRECCIÓN DE ANÁLISIS DE RIESGOS Y EFECTOS DE CAMBIO CLIMÁTICO**  
**COORDINACIÓN DE ASISTENCIA TÉCNICA**  
**RADICADO IDIGER 2017ER6754**

<b>DIRECCIÓN</b>	Carrera 17 A Bis No. 62-80/72/66 Sur. Colegio República de México.	<b>ÁREA DIRECTA</b>	300 m2 aprox.				
<b>BARRIO</b>	Meissen.	<b>POBLACIÓN ATENDIDA</b>	200 aprox.				
<b>UPZ</b>	67 - Lucero.	<b>FAMILIAS</b>	0	<b>ADULTOS</b>	20	<b>NIÑOS</b>	180
<b>LOCALIDAD</b>	19 – Ciudad Bolívar.	<b>PREDIOS EVALUADOS</b>	1				
<b>CHIP</b>	AAA0019ALNX.	<b>OFICIO REMISORIO</b>	CR-27240.

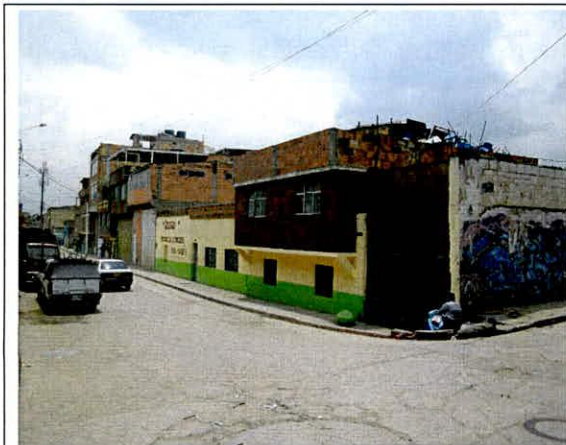
**Fotografía 1.** Vista de la fachada de la edificación emplazada en el predio de la referencia.

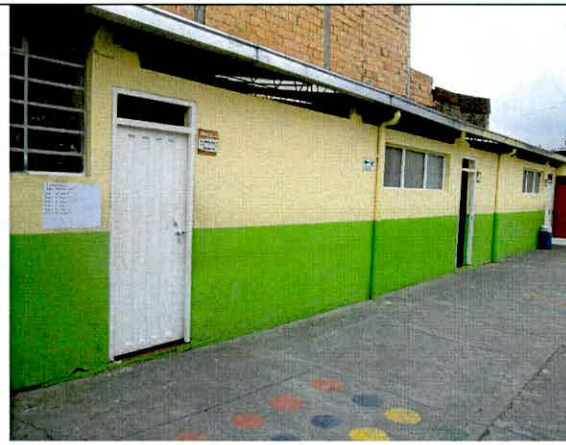
**Fotografía 2.** Vista en detalle de la fachada de la referencia (segundo y tercer nivel).

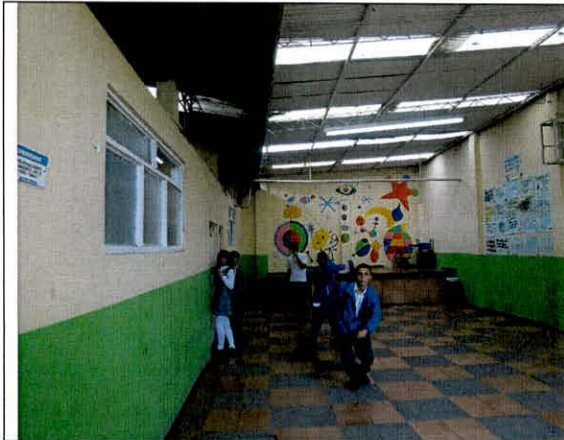
Fotografía 3. Vista interior de la edificación evaluada.

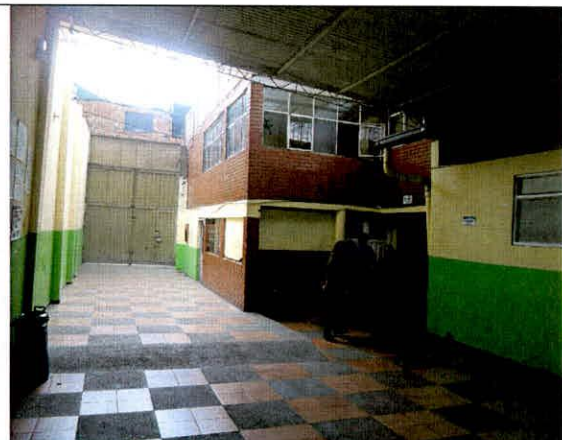
Fotografía 4. Vista interior del techo la edificación evaluada.
