DIAGNÓSTICO TÉCNICO DI-10405
SUBDIRECCIÓN DE ANÁLISIS DE RIESGOS Y EFECTOS DE CAMBIO CLIMÁTICO
COORDINACIÓN DE ASISTENCIA TÉCNICA
EVENTO DE EMERGENCIA SIRE No. 4547828
EVENTO DE EMERGENCIA SIRE No. 4549195

DIRECCIÓN	Calle 70l Bis Sur No. 26-01 Mj 63 y otros	ÁREA DIRECTA	500 m ²		
SECTOR CATASTRAL	Bella Flor Sur	POBLACIÓN ATENDIDA	14		
UPZ	67 Lucero	FAMILIAS	2	A	7
LOCALIDAD	19 Ciudad Bolívar	PREDIOS EVALUADOS	2		
CHIP	AAA0185JCBS y otros	OFICIO REMISORIO	CR-27250

Movimiento en masa: Procesos puntuales

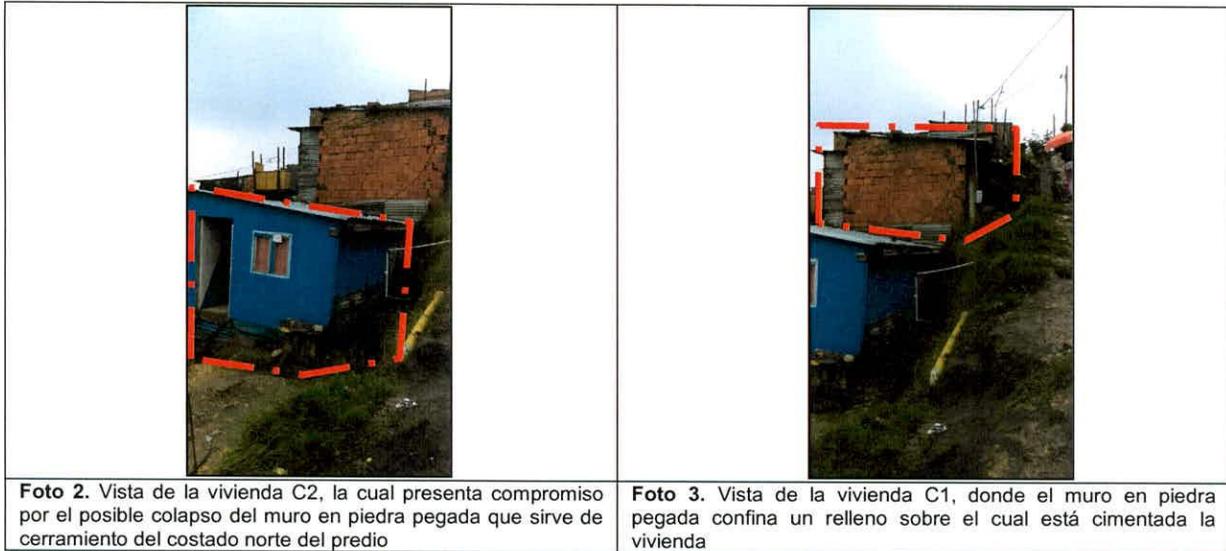
Para la adecuación de los predios y posterior emplazamiento de las viviendas, se implementó un talud de corte y relleno, el cual cuenta con un muro en piedra pegada como medida de contención con altura que oscila entre 1.50 metros y 2 metros y una longitud cercana a los 8 metros, a lo largo de los cuales no se aprecian medidas de refuerzo ni sistemas para el manejo de las aguas de escorrentía. En dicho muro se observan agrietamientos de tendencia vertical y deformaciones (abombamiento). El muro confina un relleno sobre el cual se encuentra construida la vivienda C1. De igual manera, el muro hace de cerramiento del costado nororiental de la vivienda C2 y desde donde se evidencia el abombamiento y agrietamiento a lo alto del muro, indicaciones de un posible colapso del mismo.

Entre las posibles causas por las que se presentan los daños evidenciados en el muro se encuentran la falta de medidas de reforzamiento y la ausencia de sistemas para el manejo de las aguas de escorrentía, además de que dicha estructura no es una medida adecuada para soportar los empujes ejercidos por el relleno.

- Al responsable y/o responsables de las viviendas C1 y C2, en el Sector Catastral Bella Flor Sur de la Localidad de Ciudad Bolívar, acoger la recomendación de evacuación temporal y preventiva de las viviendas, hasta tanto se implementen las acciones que garanticen las condiciones adecuadas para su uso.
- Al responsable y/o responsables de las viviendas C1 y C2, en el Sector Catastral Bella Flor Sur de la Localidad de Ciudad Bolívar, implementar medidas de mantenimiento de las mismas, donde se incluyan los taludes de corte y/o relleno implementados para la adecuación de los predios. Esto con el propósito de garantizar durante la vida útil de los inmuebles, las condiciones adecuadas para su uso.

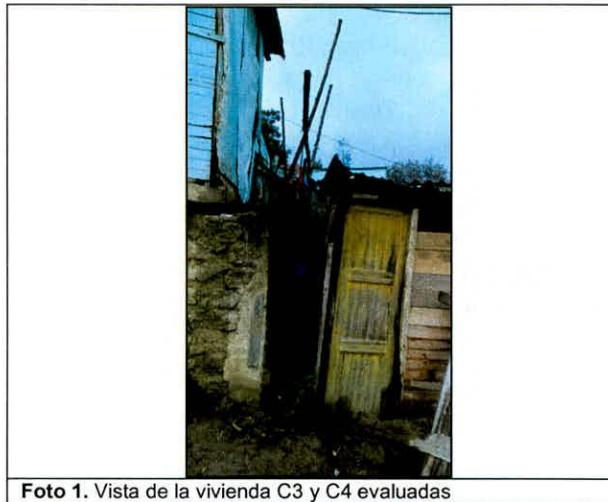
Para la adecuación de los predios y posterior emplazamiento de las viviendas, se implementó un talud de corte, el cual cuenta con una altura cercana a 1.50 metros y una longitud de aproximadamente 10 metros conformado por suelo arcilloso y orgánico, a lo largo de los cuales no se aprecian medidas de contención ni sistemas para el manejo de las aguas de escorrentía. Se identifica un desprendimiento del material que conforma el talud evaluado en un volumen de material de aproximadamente 3 m³ los cuales se depositaron en la parte baja contra el cerramiento de la vivienda C4, adicionalmente se evidencia una masa inestable de aproximadamente 6 m³.

La vivienda C4, localizada en la parte baja del talud de corte, corresponde a una vivienda de un nivel construida en material de recuperación (madera), con cubierta liviana en teja de zinc, soportada por un entramado en madera que a su vez se apoya sobre el cerramiento de la misma; la vivienda presenta deformaciones en el cerramiento del costado nororiental sobre el

cual se recostó el material desprendido y sobre el que se puede depositar el material potencialmente inestable que se encuentra en la parte alta del talud

Entre las posibles causas por las que se presenta el movimiento en masa evidenciado, se encuentra la falta de medida de contención en el talud de corte y la ausencia de sistemas para el manejo de las aguas de escorrentía, lo que pudiere originar que el mismo no es una medida adecuada para soportar los empujes ejercidos por el relleno.

Foto 1. Vista de la vivienda C3 y C4 evaluadas

- Colapsos parciales de la vivienda C4, de presentarse un avance en el movimiento en masa identificado.

- La estabilidad estructural y habitabilidad de la vivienda C4, en el Sector Catastral Bella Flor Sur de la Localidad de Ciudad Bolívar, se encuentran comprometidas en la actualidad por la posibilidad un avance en el movimiento en masa identificado.

- Al responsable y/o responsables de la vivienda C4, en el Sector Catastral Bella Flor Sur de la Localidad de Ciudad Bolívar, acoger la recomendación de evacuación temporal y preventiva de la vivienda, hasta tanto se implementen las acciones que garanticen las condiciones adecuadas para su uso.

- Al responsable y/o responsables de las viviendas C3 y C4, en el Sector Catastral Bella Flor Sur de la Localidad de Ciudad Bolívar, implementar medidas de mantenimiento en las mismas, donde se incluyan los taludes de corte y/o relleno implementados para la adecuación de los predios. Esto con el propósito de garantizar durante la vida útil de los inmuebles, las condiciones adecuadas para su uso.
