DIAGNÓSTICO TÉCNICO DI-10410
SUBDIRECCIÓN DE ANÁLISIS DE RIESGOS Y EFECTOS DE CAMBIO CLIMÁTICO
COORDINACIÓN DE ASISTENCIA TÉCNICA
Radicado IDIGER 2017ER4646

DIRECCIÓN	Calle 81 A Sur No. 19-58	ÁREA DIRECTA	0.01 Ha		
BARRIO	Arabia	POBLACIÓN ATENDIDA	4		
UPZ	68 – El Tesoro	FAMILIAS	1	ADULTOS	2
		NIÑOS	2		
LOCALIDAD	19 - Ciudad Bolívar	PREDIOS EVALUADOS	1		
CHIP	AAA0029EJKL	OFICIO REMISORIO	CR-27266

Remoción en masa: Daños leves

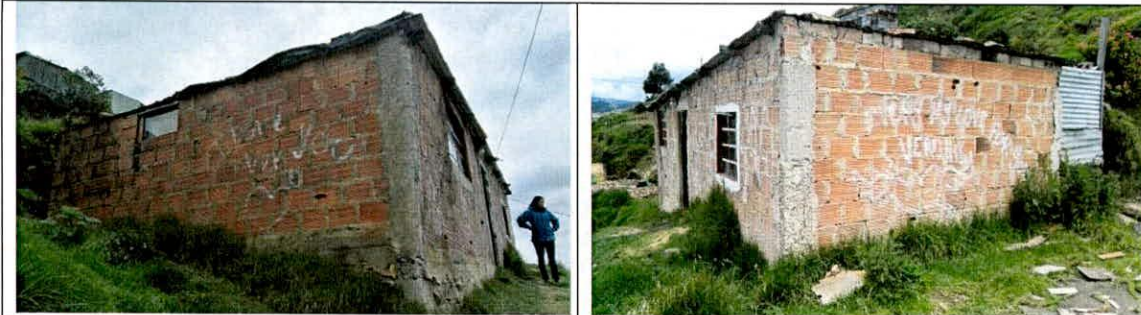
La vivienda evaluada corresponde a una edificación de un (1) nivel de altura, al parecer en mampostería parcialmente confinada, con placa de sobrepiso en concreto, cubierta liviana en tejas de asbesto cemento y láminas de zinc, se encuentra emplazada en la parte alta de la ladera mediante la ejecución de un talud de corte (costado occidental de la vivienda).

Fotografía 1 y Fotografía 2. Vista general de la vivienda ubicada en el predio de la Calle 81 A Sur No. 19-58

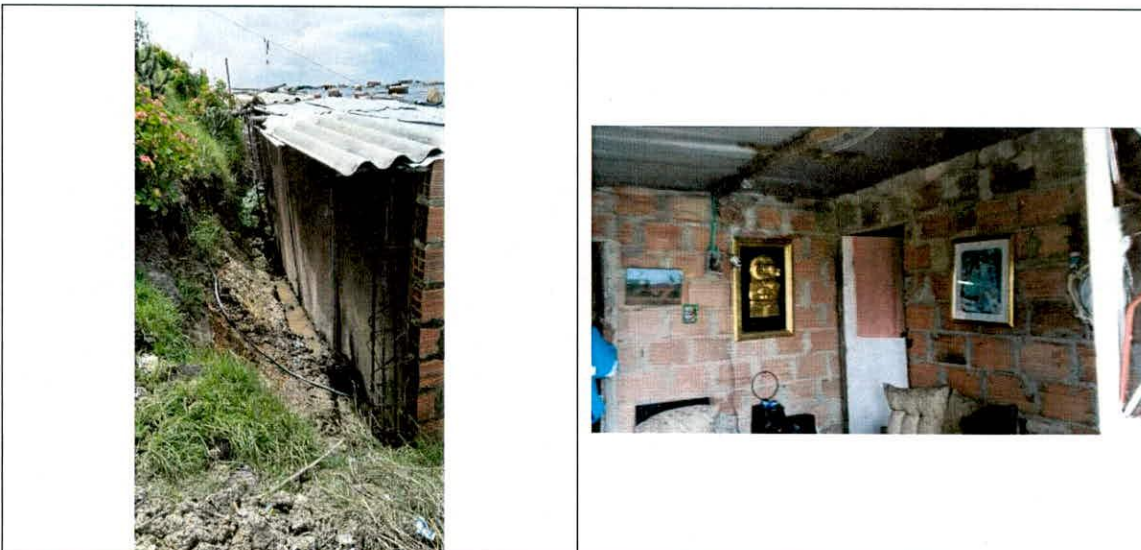
La altura del talud de corte es aproximadamente 2 m, 12 m de longitud y pendiente aproximadamente de 70°, conformado por material arcillo limoso, húmedo, cubierto parcialmente por pastos. En la parte baja del talud, en la parte posterior de la vivienda, se encuentra una zanja para la canalización del agua de escorrentía. En el talud no se identifican medidas de contención ni sistemas para el manejo de la escorrentía superficial ni subsuperficial.

Fotografía 3. Vista del talud de corte ejecutado para emplazamiento de la vivienda.

Fotografía 4. Vista de las condiciones actuales de la vivienda. No se identifican patologías estructurales importantes.

- De no desarrollarse acciones de contención y obras para el manejo y control de agua superficial y subsuperficial en el talud de corte de la parte posterior de la vivienda de la dirección Calle 81 A Sur No. 19-58 en el Barrio Arabia de la Localidad Ciudad Bolívar, podrían presentarse desprendimientos de material superficial que pueden llegar a afectar el muro de cerramiento perimetral de la vivienda.

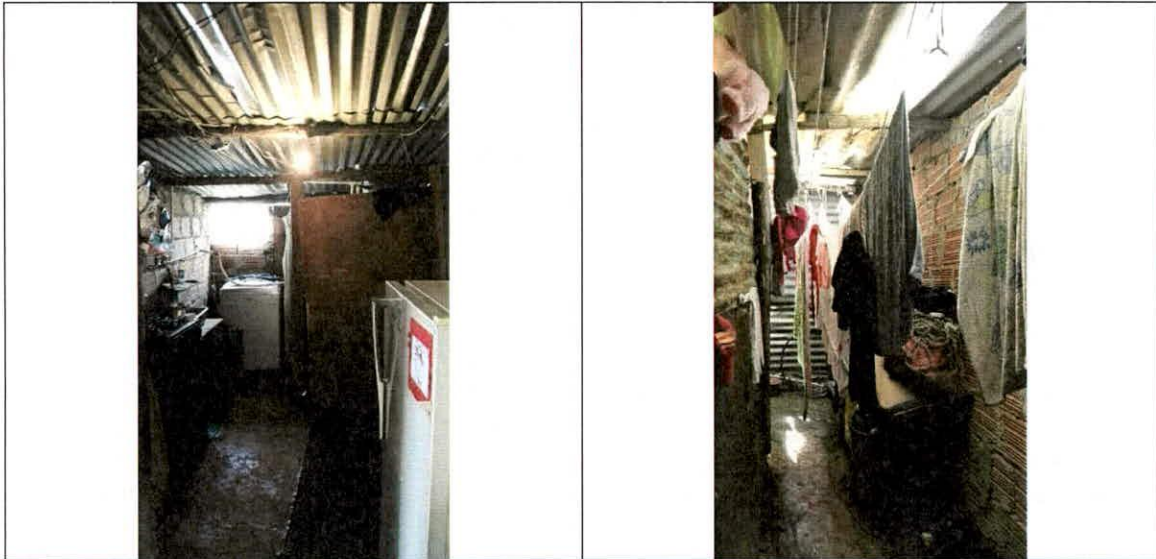
De acuerdo a la inspección visual realizada, no se identifican avances en los movimientos en masa identificados en el DI-5484, como tampoco nuevos movimientos en masa en el sector del predio Calle 81A Sur No. 19-58 del Barrio Arabia de la Localidad Ciudad Bolívar, que comprometan en la actualidad la estabilidad de la vivienda en mención. Igualmente no se identifican al interior de la vivienda patologías importantes como hundimientos, fisuras o grietas que puedan comprometer su habitabilidad.

Fotografía 5 y Fotografía 6. Vista de las condiciones actuales de la vivienda. No se identifican patologías estructurales importantes.

- Se recomienda a los responsables del predio con nomenclatura Calle 81 A Sur # 19 – 58 del barrio Arabia en la localidad de Ciudad Bolívar, hacer un seguimiento permanente de las condiciones de estabilidad de la vivienda y del terreno en general e informar a esta entidad si se presentan cambios importantes que alteren o modifiquen de manera significativa la estabilidad de la misma.
