DIAGNÓSTICO TÉCNICO DI – 10413
SUBDIRECCIÓN DE ANÁLISIS DE RIESGOS Y EFECTOS DE CAMBIO CLIMÁTICO
COORDINACIÓN DE ASISTENCIA TÉCNICA
RADICADO IDIGER 2017ER6651

DIRECCIÓN	Calle 31 # 4 – 36	ÁREA DIRECTA	0.01 Ha			
SECTOR	La Perseverancia	POBLACIÓN ATENDIDA	2			
UPZ	92 - La Macarena	FAMILIAS	1	ADULTOS	2	NIÑOS
LOCALIDAD	3 - Santa Fe	PREDIOS EVALUADOS	1			
CHIP	AAA0087HEOE	OFICIO REMISORIO	CR-27269

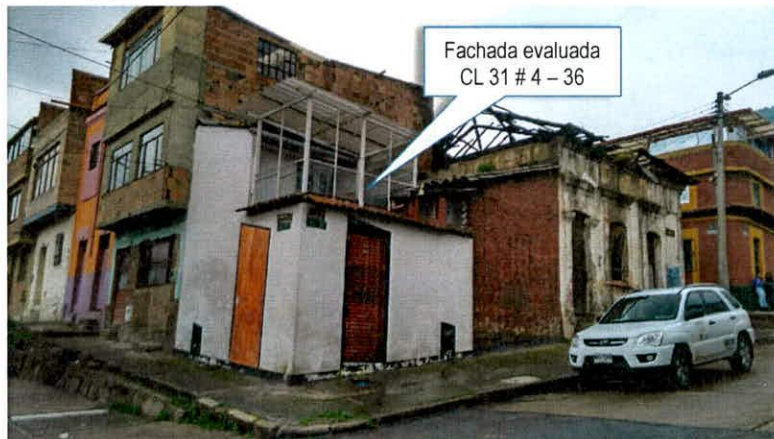
En el predio se emplaza una edificación de dos niveles con uso residencial, con sistema estructural conformado por muros de mampostería simple, cubierta liviana de fibro cemento en el costado occidental y tejas de barro en el costado oriental soportadas por elementos de madera. Internamente la edificación cuenta con cielo raso en cartón. La visita fue acompañada por la Señora Sonia Vargas Salgado permitiendo el acceso a la vivienda. Las características de la edificación se pueden observar en la fotografías 1.

Fotografía 1. Vista general del inmueble ubicado en la Calle 31 # 4 – 36.

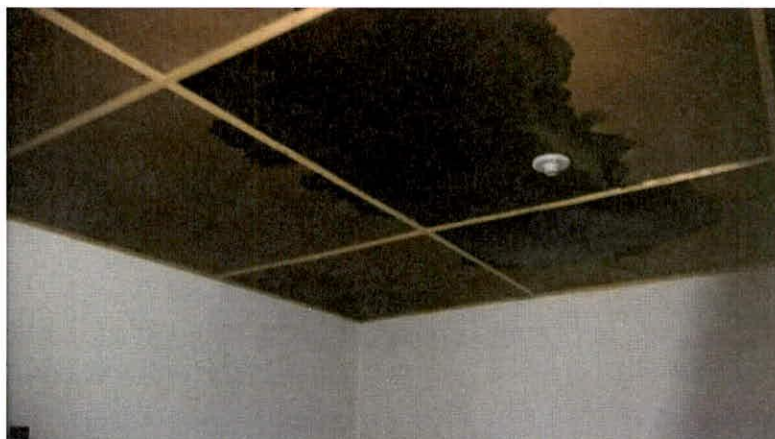
Con base en la inspección visual realizada se evidencia que la edificación presenta humedades en el costado oriental, el cual se manifiesta en el cielo raso de esta zona (Ver fotografía 2). En la parte superior de la cubierta del costado oriental se presenta acumulación de tejas de barro, las cuales, según la Señora Sonia Elsa Vargas, caen de la vivienda vecina ubicada en la Calle 31 # 4 – 28, situación que no fue posible identificar en la visita técnica.

Dentro de las posibles causas por las cuales se están presentando las humedades evidenciadas se encuentra la posible falta de mantenimiento de la cubierta en teja de barro, sumado al sobrepeso que presenta la cubierta de teja de barro. Cabe resaltar que esta situación no es posible confirmar con una inspección visual.

Fotografía 2. Presencia de humedad en el cielo raso de la edificación

- Al responsable y/o responsables de la edificación emplazada en el predio ubicado en la Calle 31 # 4 – 36, en el Sector Catastral La Perseverancia de la Localidad de Santa Fe, realizar verificación del estado actual de las tejas de barro y de la estructura de madera que soporta la cubierta sobre el costado oriental, con el fin de determinar si se está presentando deterioro y daño en estos elementos, y desarrollar las acciones de mantenimiento y/o reparación si es el caso, acciones que deberán

implementarse con el apoyo de personal idóneo. Esto con el propósito de garantizar durante la vida útil de la cubierta, las condiciones adecuadas para su funcionamiento.

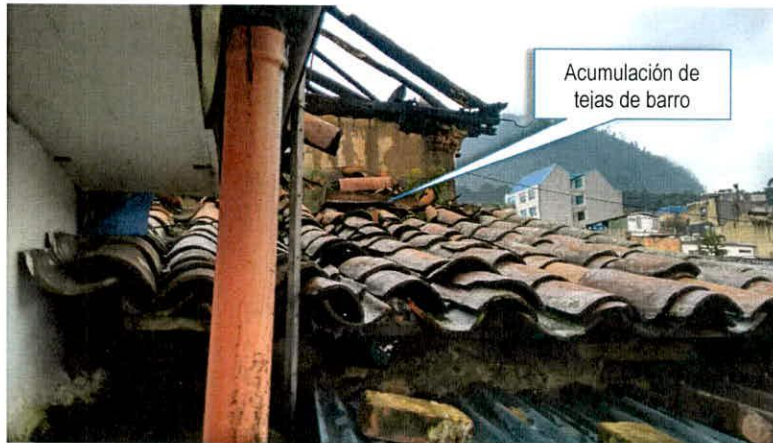
Fotografía 3. Acumulación de tejas de barro.

- Al responsable y/o responsables de la edificación emplazada en el predio de Calle 31 # 4 – 36 y Calle 31 # 4 – 28, en el Sector Catastral La Perseverancia de la Localidad de Santa Fe, realizar las acciones de retiro de las unidades de tejas de barro que se encuentran amontonadas en la cubierta del costado oriental y que no hacen parte de la misma, con el fin de disminuir las cargas que actúan en esta zona.
- A la Alcaldía Local de Santa Fe, desde su competencia, identificar al responsable y/o responsables de la edificación emplazada en el predio de Calle 31 # 4 – 28, en el Sector Catastral La Perseverancia de la Localidad de Santa Fe, con el fin de adelantar las acciones pertinentes al mantenimiento y mejoramiento tanto de la cubierta como de la vivienda que allí se emplaza, dado el grado de deterioro que presenta.
