**DIAGNÓSTICO TÉCNICO DI - 10414**  
**SUBDIRECCIÓN DE ANÁLISIS DE RIESGOS Y EFECTOS DE CAMBIO CLIMÁTICO**  
**COORDINACIÓN DE ASISTENCIA TÉCNICA**  
**RADICADO IDIGER No. 2017ER3019**

<b>PREDIO</b>	Calle 48X Sur No. 5J-08 apto 202 Calle 48X Sur No. 5J-10	<b>ÁREA DIRECTA</b>	150 m <sup>2</sup>		
<b>SECTOR CATASTRAL</b>	Marruecos	<b>POBLACIÓN ATENDIDA</b>	-		
<b>UPZ</b>	54 - Marruecos	<b>FAMILIAS</b>	2	<b>ADULTOS</b>	4
<b>LOCALIDAD</b>	18 – Rafael Uribe Uribe	<b>PREDIOS EVALUADOS</b>	2		
<b>CHIP</b>	AAA0010BEMS AAA0010CEPP	<b>OFICIO REMISORIO</b>	CR-27282

Estructural: Daños graves

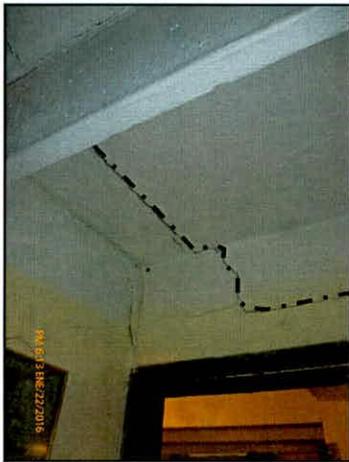
Durante la inspección visual realizada al interior de los predios de la Calle 48 X Sur No. 5J – 08 apartamento 202 y predio de la Calle 48 X Sur No. 5J – 10, se evidenció que se mantiene las afectaciones descritas en el diagnóstico DI-9114 y en algunos casos se presenta avance de las mismas (Ver Fotografías 1 a 8). Entre las posibles causas que generan dichas afectaciones se identifica la presencia de asentamientos y posibles hundimientos del terreno donde se emplazan los mismos, situación que con base en la inspección visual no es posible corroborar.

<p><b>Fotografía 1.</b> Vista al interior del predio de la Calle 48X Sur No. 5J-10, en el que se aprecian las afectaciones que generan compromiso en la estabilidad estructural y</p>	<p><b>Fotografía 2.</b> Vista al interior del predio de la Calle 48X Sur No. 5J-10, en el que se aprecian las afectaciones evidenciadas en el DI-9114. No se evidencian avances</p>

<p>habitabilidad del mismo ante cargas normales de servicio. Fotografía tomada en Enero de 2016.</p>	<p>en dichas afectaciones. Fotografía tomada en Abril de 2017.</p>
--	--

- Al responsable y/o responsables de los predios evaluados mantener la recomendación de evacuación temporal y preventiva, hasta tanto se garanticen las condiciones de estabilidad estructural y habitabilidad de los mismos.

- Al responsable y/o responsables de los predios evaluados realizar un estudio detallado de ingeniería (e implementar las recomendaciones que arroje el mismo) en donde se analice de manera integral la vulnerabilidad estructural de tal forma que permita establecer la(s) causa(s) detonante(s) de las afectaciones que se identifican en algunas de las edificaciones evaluadas, dicho estudio debe determinar el tipo de intervención que debe implementarse en las edificaciones para llevarlas a los niveles de seguridad requeridos. Acciones que se deben adelantar con el apoyo de personal idóneo, garantizando que se cumplan los requerimientos establecidos por la ley, para lo cual se deben tramitar los permisos y licencias respectivos.

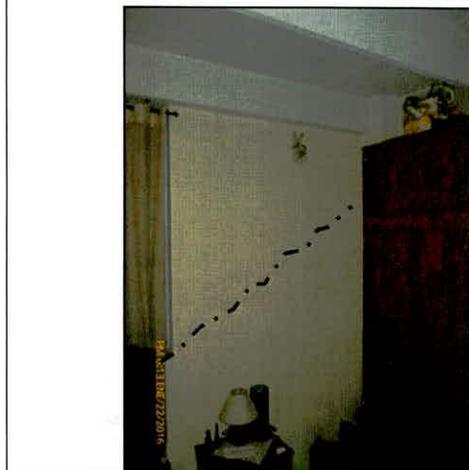
**Fotografía 3.** Vista al interior del predio de la Calle 48X Sur No. 5J-10, en el que se aprecian las afectaciones que generan compromiso en la estabilidad estructural y habitabilidad del mismo ante cargas normales de servicio. Fotografía Tomada en Enero de 2016.

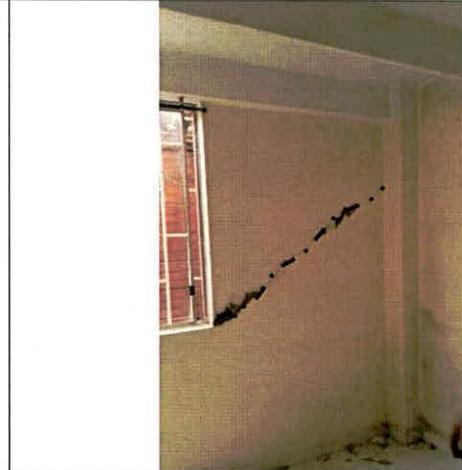
**Fotografía 4.** Vista al interior del predio de la Calle 48X Sur No. 5J-10, en el que se aprecian las afectaciones evidenciadas en el DI-9114. Se evidencian avances en dichas afectaciones. Fotografía tomada en Abril de 2017.

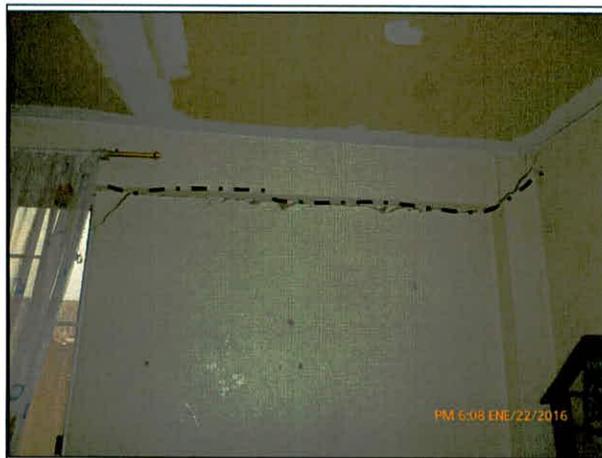
**Fotografía 5.** Vista al interior del predio de la Calle 48X sur No. 5J-08 Apartamento 202, en el que se aprecian las afectaciones que generan compromiso en la estabilidad estructural y habitabilidad del mismo antes cargas normales de servicio. Fotografía Tomada en Enero de 2016.

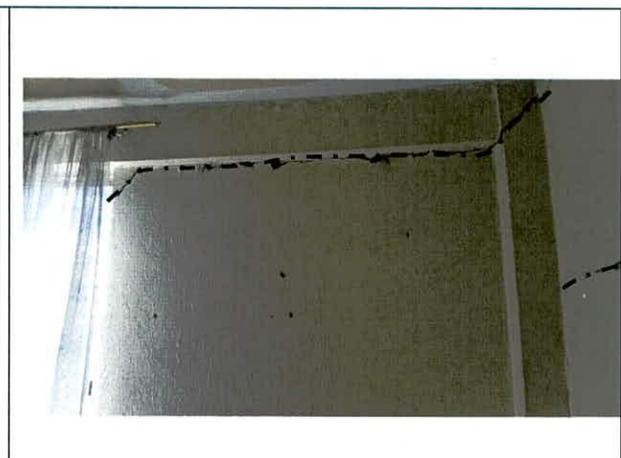
**Fotografía 6.** Vista al interior del predio de la Calle 48X Sur No. 5J-08 Apartamento 202, en el que se aprecian las afectaciones evidenciadas en el DI-9114. Se evidencian avances en dichas afectaciones. Fotografía tomada en Abril de 2017.

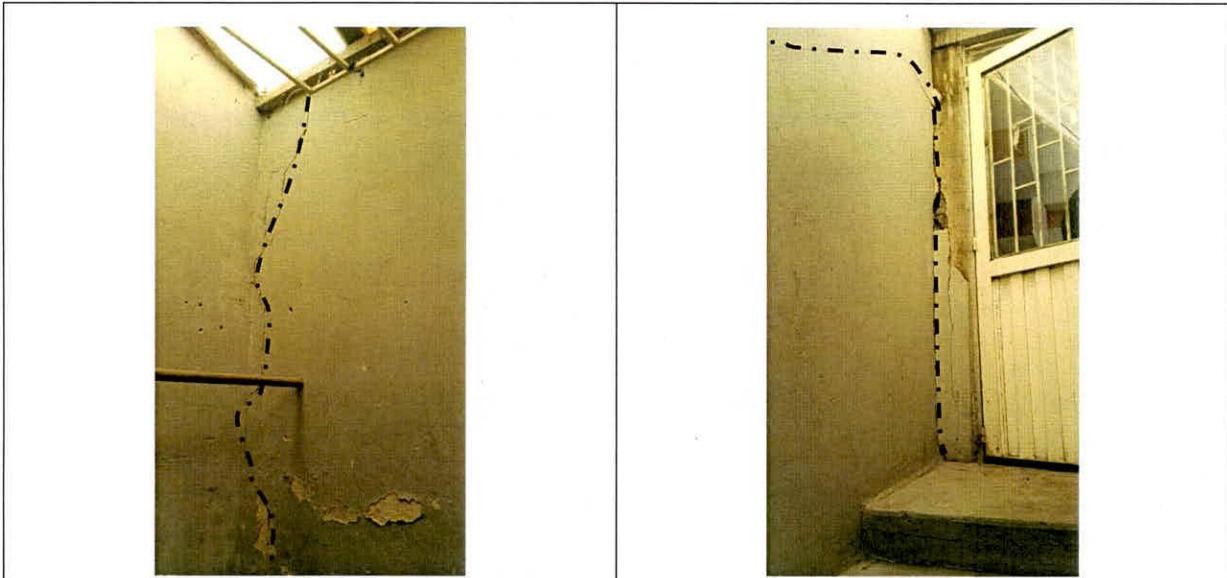
**Fotografía 7 y Fotografía 8.** Vista al interior del predio de la Calle 48X Sur No. 5J-08 Apartamento 202, en el que se aprecian afectaciones que pueden generar compromiso en la estabilidad estructural y habitabilidad del mismo. Fotografía tomada en Abril de 2017.
