DIAGNÓSTICO TÉCNICO – DI-10415
SUBDIRECCIÓN DE ANÁLISIS DE RIESGOS Y EFECTOS DE CAMBIO CLIMÁTICO
COORDINACIÓN DE ASISTENCIA TÉCNICA
RADICADO IDIGER 2017ER8597

DIRECCIÓN	Calle 85 N° 29 - 36	ÁREA DIRECTA			3400 m ²		
SECTOR CATASTRAL	Polo Club	POBLACIÓN ATENDIDA			300		
UPZ	98 – Los Alcázares	FAMILIAS	150	ADULTOS	120	NIÑOS	30
LOCALIDAD	12-Barrios Unidos	PREDIOS EVALUADOS		1			
CHIP	AAA0086MWPP	OFICIO REMISORIO		CR-27271

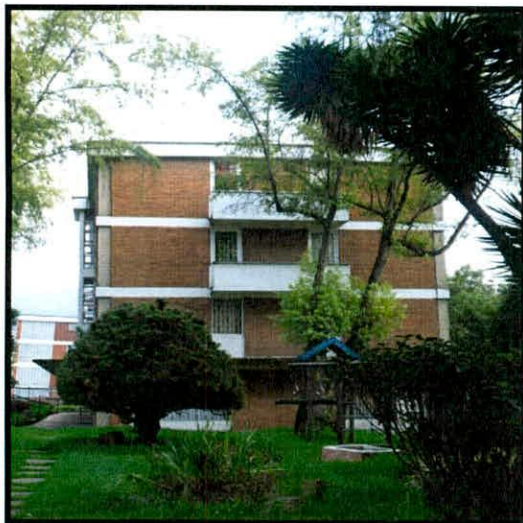
El día 22 de Mayo de 2017, personal del Instituto Distrital de Gestión de Riesgos Y Efectos del Cambio Climático - IDIGER, realizó nuevamente visita técnica al Conjunto Residencial Polo Occidental II Sector, observando que las dos torres se mantienen inclinadas en magnitudes similares a las evidenciadas en la visita de abril de 2016.

Por medio de una comunicación telefónica, el administrador del Conjunto informa que se están adelantando verificaciones topográficas de las torres, con una periodicidad de dos meses y medio, en las cuales se advierte, que en el último año el incremento de las inclinaciones no ha superado los 2cm para cada una de las edificaciones.

Adicionalmente no se evidencia un aumento en lo relacionado con las fisuras observadas en la visita de abril de 2016 (Ver Fotografías 1 y 2).

Fotografía 1. Inclinación de la Torre 1 evidenciada el 6 de Abril de 2016
DF-10415

- Al responsable o responsables del Conjunto Residencial Polo Occidental II Sector, emplazado en el predio de la Calle 85 No. 29 - 36, del Sector Catastral Polo Club, en la localidad de Barrios Unidos, continuar con el control topográfico periódico de las torres, que permita advertir cambios en las inclinaciones que puedan comprometer la estabilidad y funcionalidad de las mismas.

- Al responsable o responsables del Conjunto Residencial Polo Occidental II Sector, emplazado en el predio de la Calle 85 No. 29 - 36, del Sector Catastral Polo Club, en la localidad de Barrios Unidos, en caso de no existir restricciones de tipo urbanístico, determinar la capacidad y desempeño de las estructuras así como de la cimentación de los bloques multifamiliares, que incluyan la incidencia del efecto P-delta, y determinen las inclinaciones críticas de las edificaciones para las cuales se empezarían a producirse daños en elementos estructurales, para lo cual es necesario adelantar estudios detallados que determinen la causa de las afectaciones y las medidas para detener el deterioro de las mismos; dichos estudios deben determinar el tipo de intervenciones a implementarse con el fin de llevar las edificaciones a los niveles de seguridad requeridos, garantizando que se

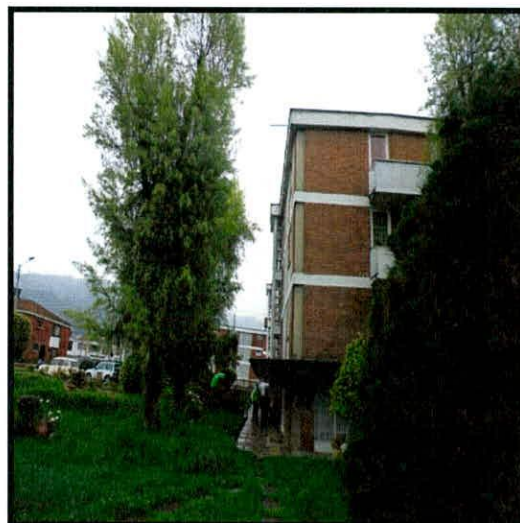
Fotografía 2. Inclinación de la Torre 1 evidenciada el 22 de Mayo de 2017
Página 4 de 8

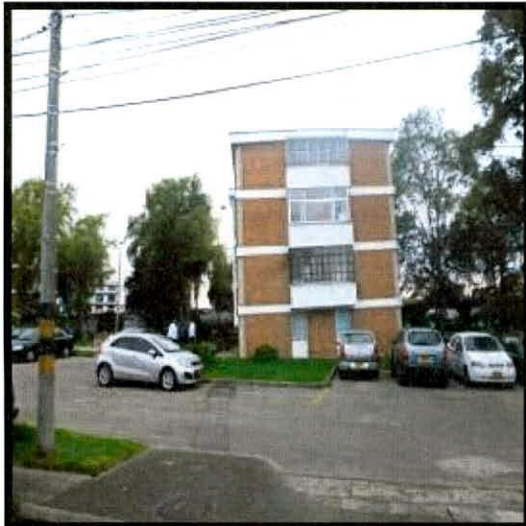
Fotografía 3. Inclinación de la Torre 2 evidenciada el 6 de Abril de 2016

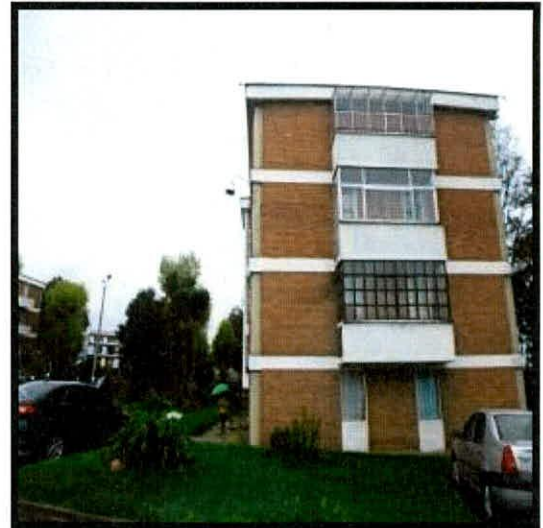
Fotografía 4. Inclinación de la Torre 2 evidenciada el 22 de Mayo de 2017
