DIAGNÓSTICO TÉCNICO DI - 10416
SUBDIRECCIÓN DE ANÁLISIS DE RIESGOS Y EFECTOS DE CAMBIO CLIMÁTICO
COORDINACIÓN DE ASISTENCIA TÉCNICA
RADICADO IDIGER No. 2017ER5461

PREDIO	Calle 41 Bis Sur No. 14A-23 Este Apto 101	ÁREA DIRECTA	45 m ²		
BARRIO	Urbanización Ciudadela Santa Rosa – Sector Catastral Altos del Zipa	POBLACIÓN ATENDIDA	4		
UPZ	50 – La Gloria	FAMILIAS	1	ADULTOS	4
LOCALIDAD	4 – San Cristóbal	NIÑOS	0		
CHIP	AAA0006WOZM	PREDIOS EVALUADOS	1		
		OFICIO REMISORIO	CR-27272

Estructural – Daños leves

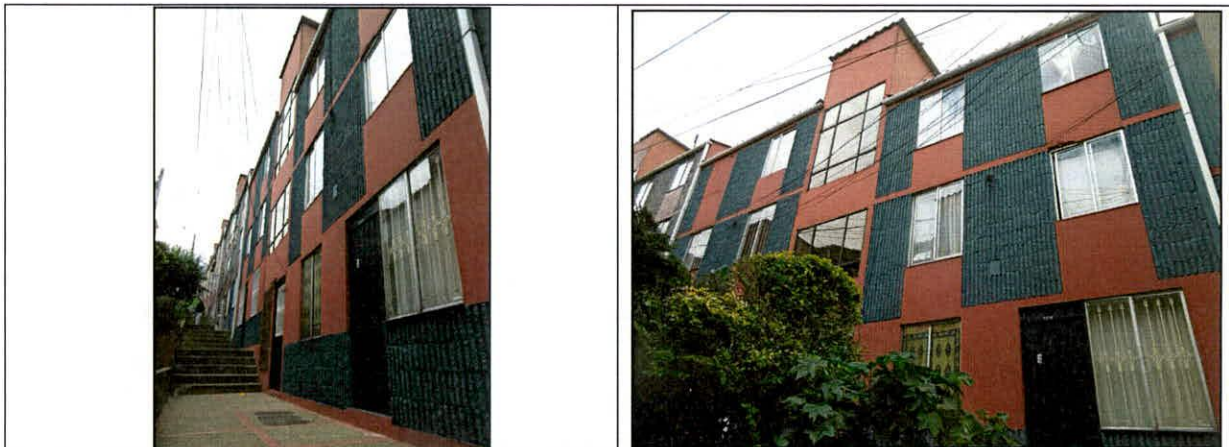
Fotos 1 y 2. Vista de la Manzana 94 donde se localiza el predio de la Calle 41 Bis Sur No. 14A-23 Este, Apto 201 Bloque 7, de la Urbanización Ciudadela Santa Rosa de la Localidad de San Cristóbal.

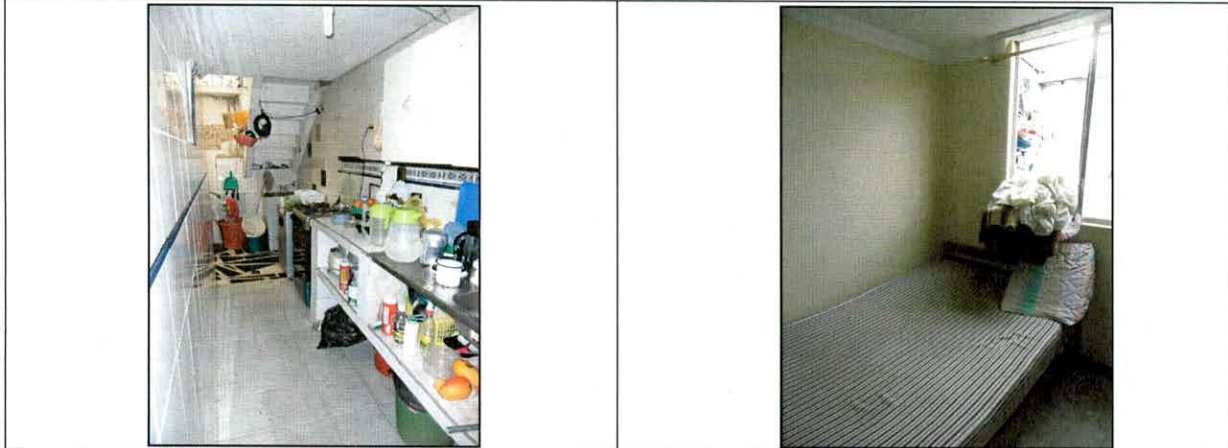
Fotos 3 y 4. Vista al interior de la vivienda en la que nos e aprecian daños que comprometan la estabilidad y habitabilidad del Apartamento 401.

- La estabilidad estructural y habitabilidad del predio de la Calle 41 Bis Sur No. 14A-23 Este Apto 101, Bloque 7, en la Urbanización Ciudadela Santa Rosa de la Localidad de San Cristóbal, no se encuentran comprometidas por los daños leves identificados en elementos no estructurales del mismo.

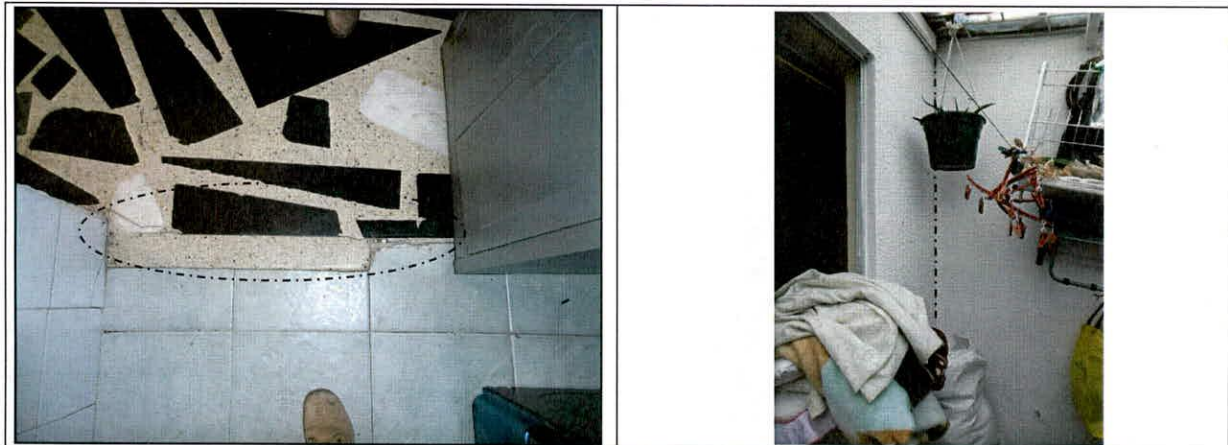
Se realiza verificación al interior del Apartamento 101 del Bloque 7, identificando fisuras de un milímetro de abertura a nivel del mortero de pañete de algunos muros de cerramiento, fisuras en algunos sectores de los pisos con acabado en baldosín y granito pulido; así como algunas fisuras en las juntas de los muros de cerramiento de la zona de patio.

Fotos 5 y 6. Vista de las fisuras identificadas en los acabados de los pisos y en las juntas de unión de los muros de la zona de patio.

- Al responsable y/o responsables del predio de la Calle 41 Bis Sur No. 14A-23 Este Apto 101, Bloque 7, en la Urbanización Ciudadela Santa Rosa de la Localidad de San Cristóbal, implementar acciones

para el mejoramiento, mantenimiento y/o reforzamiento del apartamento. Dichas acciones deben realizarse con el apoyo de personal idóneo, teniendo en cuenta la normatividad vigente, para lo cual se deben tramitar los permisos y licencias respectivos. Esto con el propósito de garantizar durante la vida útil del inmueble, las condiciones adecuadas para su uso.
