**DIAGNÓSTICO TÉCNICO DI – 10419**  
**SUBDIRECCIÓN DE ANÁLISIS DE RIESGOS Y EFECTOS DE CAMBIO CLIMÁTICO**  
**COORDINACIÓN DE ASISTENCIA TÉCNICA**  
**RADICADO IDIGER 2017ER7770**

<b>DIRECCIÓN</b>	Calle 71A # 20 – 37	<b>ÁREA DIRECTA</b>	0.04 Ha		
<b>SECTOR</b>	Colombia	<b>POBLACIÓN ATENDIDA</b>	2		
<b>UPZ</b>	98 – Alcazares	<b>FAMILIAS</b>	1	<b>ADULTOS</b>	2
<b>LOCALIDAD</b>	12 – Barrios Unidos	<b>PREDIOS EVALUADOS</b>	1		
<b>CHIP</b>	AAA0085MYKC	<b>OFICIO REMISORIO</b>	CR-27275

Estructural: Daños Leves

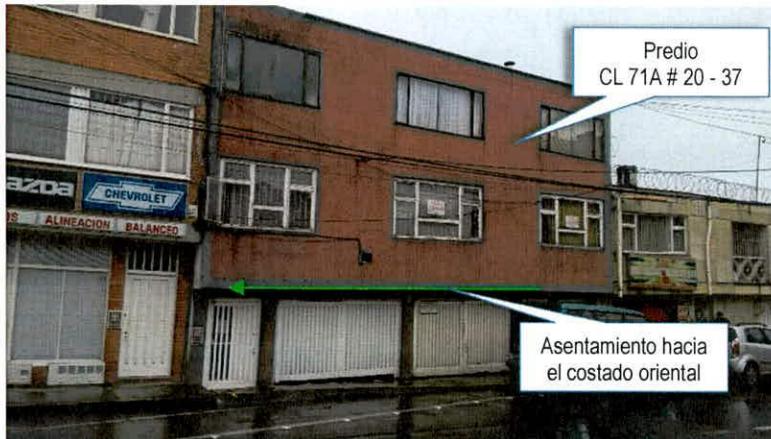
Con base en la inspección visual realizada se evidencia que la edificación presenta un asentamiento diferencial en el costado nororiental del predio (Ver fotografía 1). Asentamientos reportados en la Respuesta Oficial RO-65138 de septiembre de 2013 y que hasta el 15 de mayo de 2017 no se advierten cambios significativos. Se observan fisuras con tendencia diagonal y horizontal con longitud cercana a los 2 metros y abertura menor de 3 mm (Ver fotografía 2). En la cocina del apartamento 201 se observa un desprendimiento reciente de la baldosa que cubre el entrepiso superior (ver fotografía 3) y en la alcoba auxiliar del costado ubicada en el costado nororiental se evidencia humedad tanto en el muro como en el entrepiso superior deteriorando la pintura en esta zona (ver fotografías 4 y 5). La placa de terraza tiene fisuras con tendencia irregular y la tubería de desagüe de aguas lluvias presenta taponamiento parcial (ver fotografías 6 y 7).

Dentro de las posibles causas por las cuales se están presentando las humedades evidenciadas se encuentran la posible falta de mantenimiento de las redes internas hidrosanitarias y sistema de aguas lluvias. En cuanto a los asentamientos diferenciales propios de la edificación, posiblemente son causados por la presión de las cargas de servicio que el edificio transmite al suelo de cimentación. Cabe resaltar que esta situación no es posible confirmar con una inspección visual.

**Fotografía 1.** Vista general del inmueble ubicado en la Calle 71A # 20 – 37.

- Al responsable y/o responsables de la edificación emplazada en el predio de la Calle 71A # 20 – 37, en el Sector Catastral Colombia de la Localidad de Barrios Unidos, en el caso de querer establecer con mayor detalle las causas por las cuales se presentan los asentamientos diferenciales, se recomienda realizar un estudio de vulnerabilidad estructural e interacción suelo estructura, que permita establecer las causas detonantes de los procesos asentamiento e identifique el nivel de daño que dicha estructura presenta; estudios que deberán determinar los tipos de intervenciones a implementarse con el fin de reparar y llevar la estructura a los niveles de seguridad requeridos, garantizando que se cumplan los requerimientos establecidos en la Ley 400 de 1997 en el Decreto No. 926 del 19 de marzo de 2010, Reglamento Colombiano de Construcción Sismo Resistente NSR-10, de acuerdo con la normatividad vigente, para lo cual se deben tramitar los permisos y licencias respectivos.

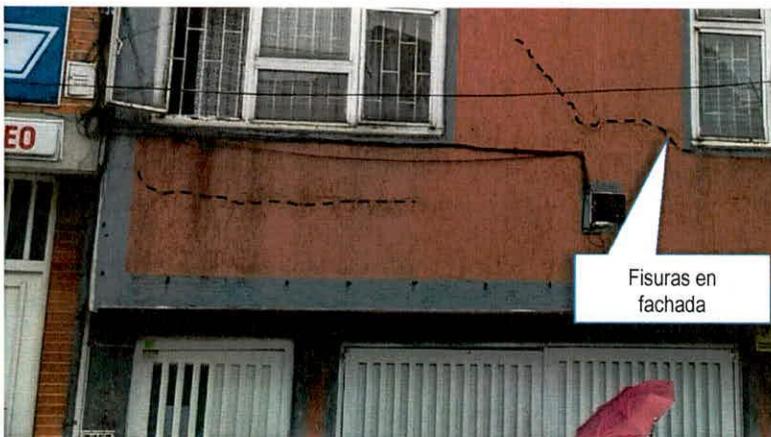
**Fotografía 2.** Se observan fisuras horizontales y diagonales en muro de fachada

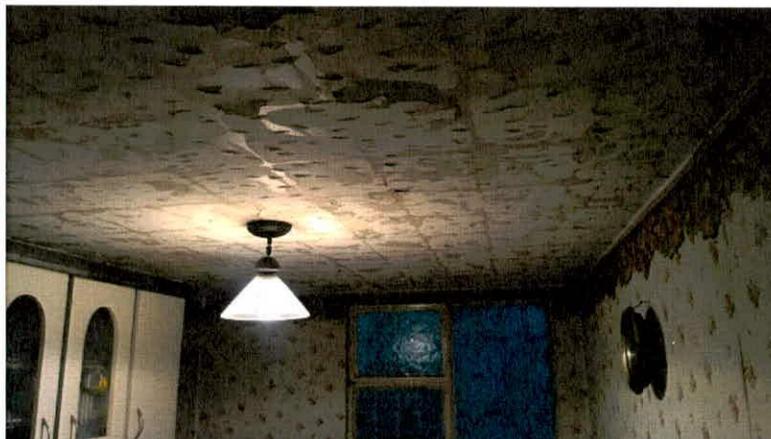
**Fotografía 3.** Desprendimiento de baldosas en la zona de cocina apto 201

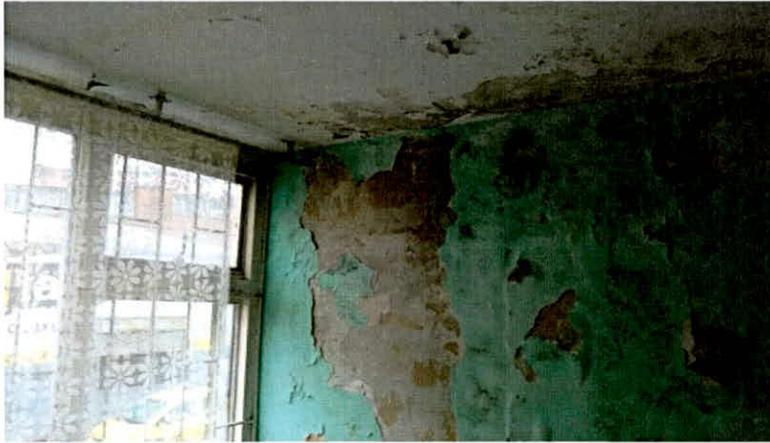
**Fotografía 4.** Presencia de humedad en muro del costado oriental de la alcoba auxiliar

- Al responsable y/o responsables de la edificación emplazada en el predio de la Calle 71A # 20 – 37, en el Sector Catastral Colombia de la Localidad de Barrios Unidos, se recomienda implementar acciones para el mantenimiento de las redes internas hidrosanitarias y al sistema de manejo de aguas lluvias, con el fin de garantizar la funcionalidad de las mismas y de esta manera evitar filtraciones de agua que se presentan en la edificación.

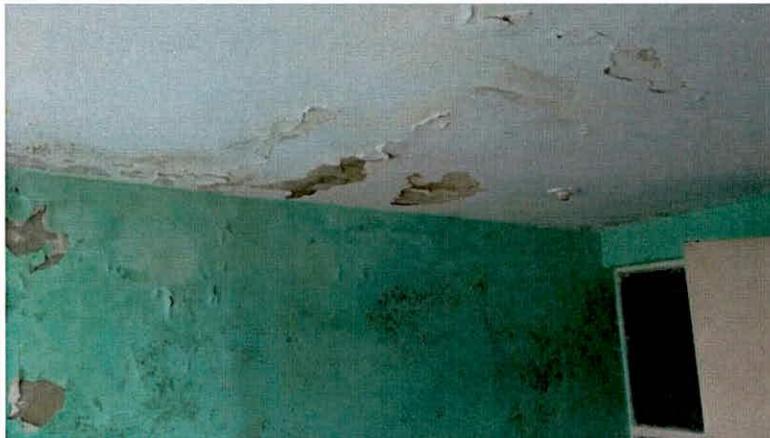
**Fotografía 5.** Humedad en la placa de entpiso del costado oriental de la alcoba auxiliar

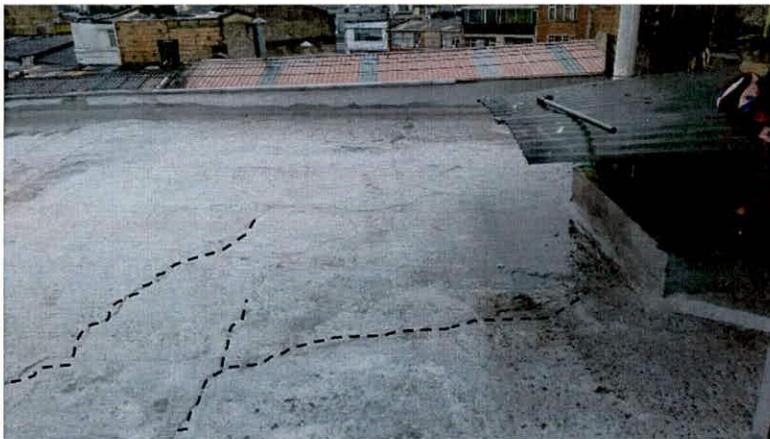
**Fotografía 6.** Fisuras en la placa de cubierta
