**DIAGNÓSTICO TÉCNICO – DI- 10422**  
**SUBDIRECCIÓN DE ANÁLISIS DE RIESGOS Y EFECTOS DE CAMBIO CLIMÁTICO**  
**COORDINACIÓN DE ASISTENCIA TÉCNICA**  
**EVENTO SIRE4639361**  
**EVENTO SIRE4639421**

Movimiento en masa

Los movimientos en masa a los que hace referencia el presente documento se ubican en las Veredas de San Juan y vía la vereda Chorreras.

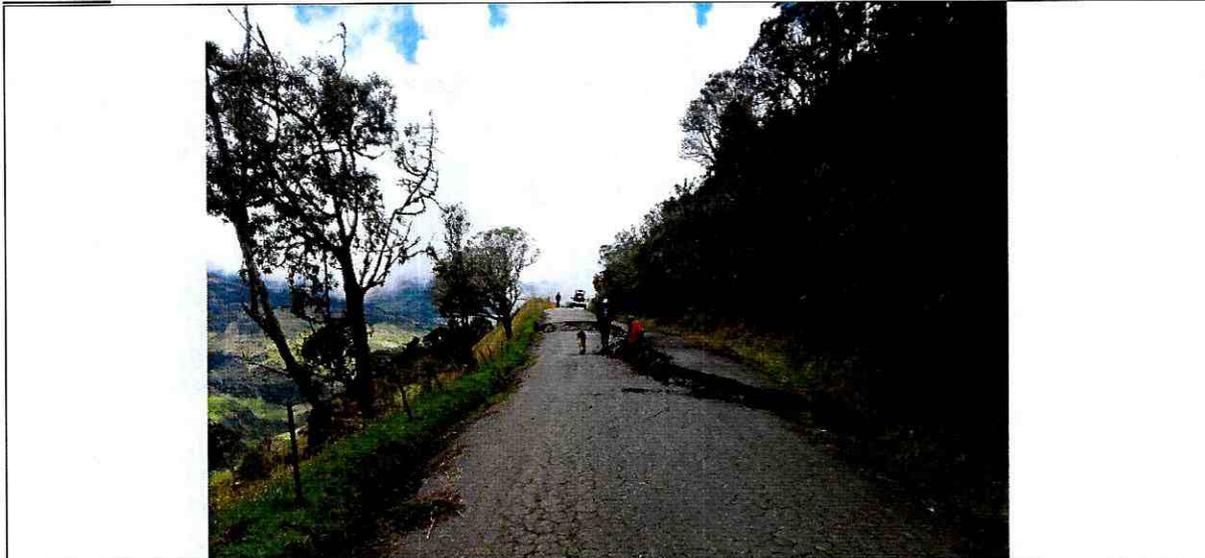
A la altura del kilómetro 4.5 vía San Juan – La Unión, se presenta un movimiento en masa, afectado la vía que conecta estos dos corregimientos. Se observa sobre la vía una grieta de tracción de 60 m de longitud que permite evidenciar un escarpe de 45 cm aproximadamente, comprometiendo la funcionalidad de la vía.

La vía tiene un ancho de 4 metros construido en pavimento flexible (carpeta asfáltica). Al costado sur de la vía se observa una ladera de mediana pendiente donde no se observan deformaciones sobre el terreno que indiquen un avance del proceso de remoción en masa identificado. Al costado norte de la vía, se observa un talud de corte vial, de pendiente vertical, donde no se observan movimientos en masa activos.

Fotografía 1: Vista del proceso de remoción en masa identificado sobre la vía que conduce al corregimiento la Unión desde el corregimiento de San Juan.

- A la Unidad de Mantenimiento Vial en común acuerdo con la Alcaldía Local de Sumapaz definir las acciones a seguir sobre los puntos verificados a la altura de las coordenadas N: 4°01'37.88" - O: 74° 19'15.33" (punto 1), vía corregimiento San Juan – La Unión, N: 4°02'35.94" - O: 74° 18'27.28" (punto 2), N: 4°02'35.94" - O: 74° 18'27.28" (punto 3), vía vereda Chorreras.
- A la Empresa de Acueducto de Bogotá, realizar las acciones pertinentes a la altura de las coordenadas N: 4°02'35.94" - O: 74° 18'27.28" (punto 3), vía vereda Chorreras, donde hubo la rotura de tubería y realizar de manera conjunta con la entidad encargada la reconformación de la vía.

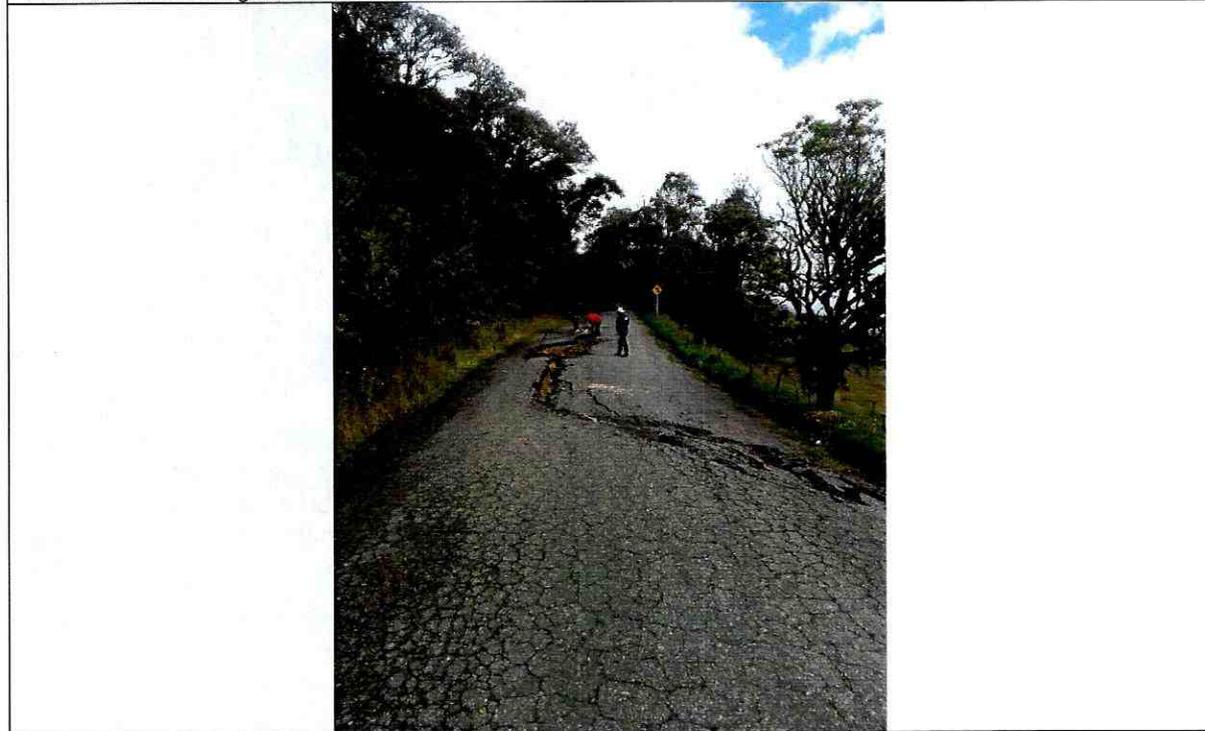
Fotografía 2: Vista del proceso de remoción en masa identificado sobre la vía que conduce al corregimiento la Unión desde el corregimiento de San Juan.

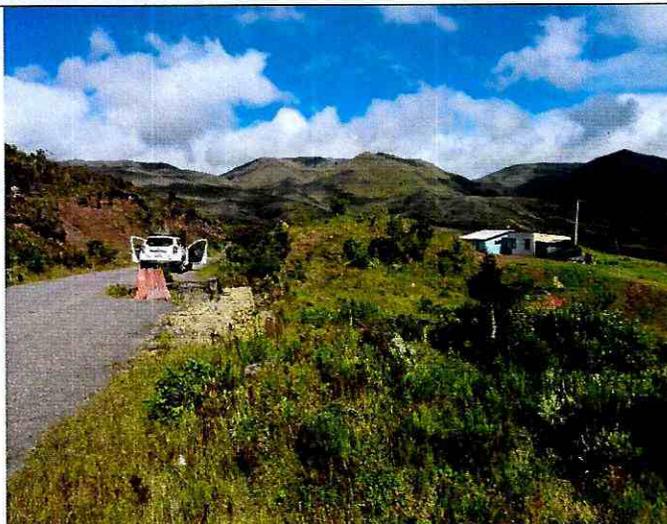
Vía San Juan - Usme a 2 kilómetros de distancia, se encuentra al costado derecho una intersección vial, donde se toma camino para la Vereda Chorreras, sobre la vía, a unos 500 metros de recorrido (punto 2), se observa una grieta sobre el terreno de 20 m de longitud con un escarpe aproximado de 15 cm. Al costado sur de la vía se encuentra un muro de contención en gaviones, deformado posiblemente por el desplazamiento del terreno de la vía, sin embargo el muro no ha perdido su funcionalidad (ver fotografía 3 y 4).

Fotografía 3: Vista del proceso de remoción en masa identificado sobre la vía que conduce a la Vereda Chorreras.

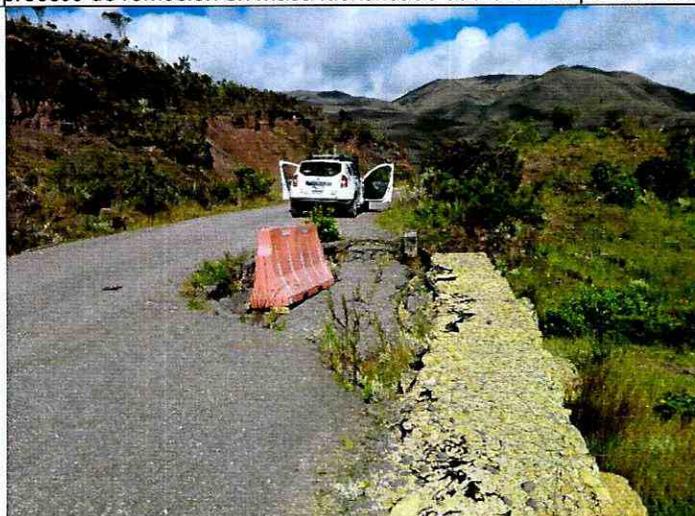
Fotografía 4: Vista del proceso de remoción en masa identificado sobre la vía que conduce a la Vereda Chorreras.

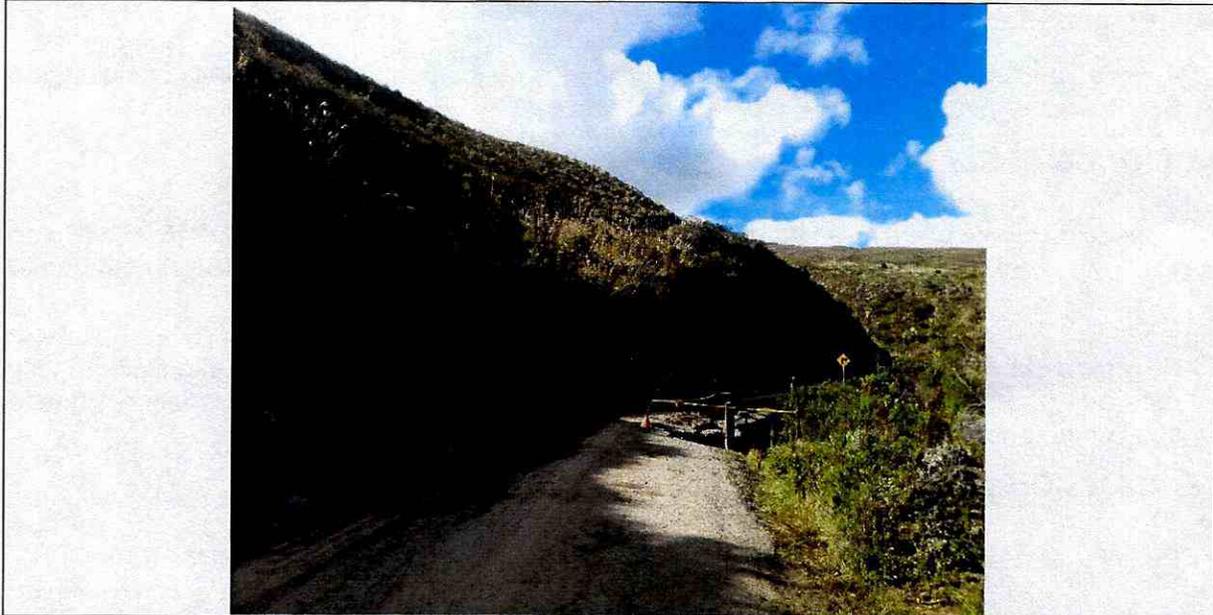
Continuando el recorrido vía Vereda Chorreras a 1 kilómetro de distancia del punto 2, se evidencia perdida de la bancada de la vía en un 80 %, aparentemente por rotura de tubería del acueducto saturando el terreno (punto 3). Al costado norte de la vía, se encuentra un talud de corte vial de pendiente vertical la cual presenta desprendimientos de fragmentos rocosos de 20 cm de diámetro aproximadamente. Los cuales se depositan sobre la vía, por lo anterior se encuentra afectada la funcionalidad de la misma (ver fotografía 5 y 6).

Fotografía 5: Vista del proceso de remoción en masa identificado sobre la vía que conduce a la Vereda Chorreras

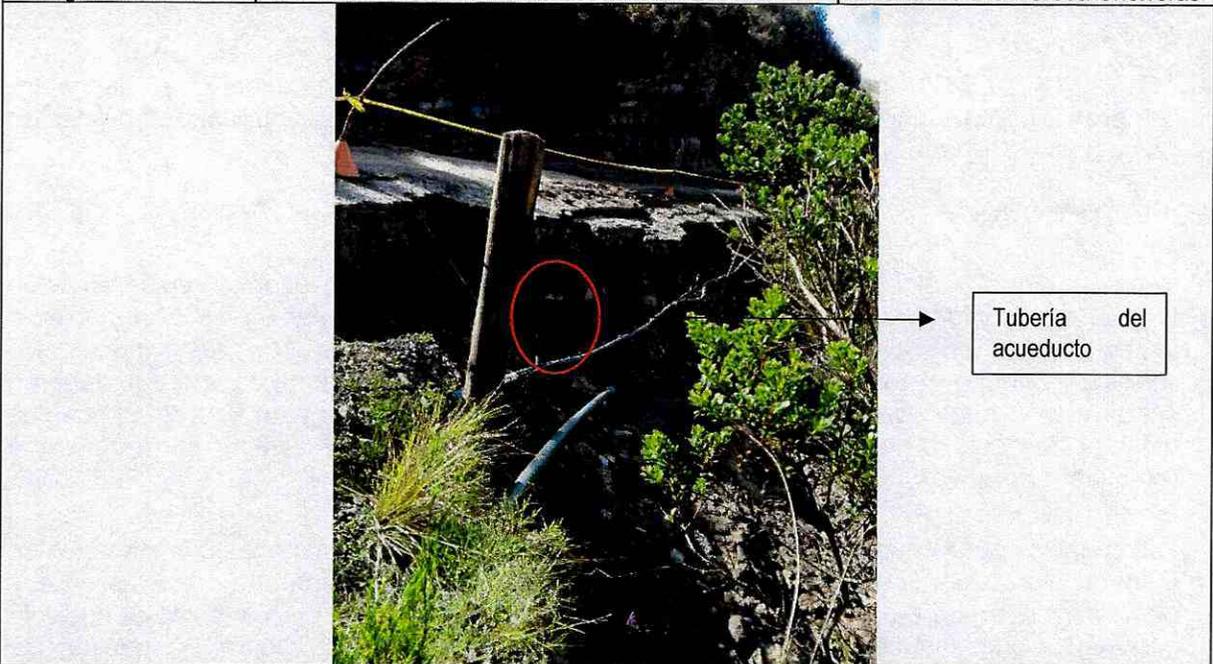
Tubería del  
acueducto

Fotografía 6: Vista del proceso de remoción en masa identificado sobre la vía que conduce a la Vereda Chorreras
