DIAGNÓSTICO TÉCNICO DI - 10423
SUBDIRECCIÓN DE ANÁLISIS DE RIESGOS Y EFECTOS DEL CAMBIO CLIMÁTICO
COORDINACIÓN DE ASISTENCIA TÉCNICA
RADICADO IDIGER No 2017ER6885
EVENTO SIRE 4635665

DIRECCIÓN	RELLENO SANITARIO DOÑA JUANA	ÁREA DIRECTA	15000 m2		
BARRIO	MOCHUELO ALTO	POBLACIÓN ATENDIDA	-		
UPZ	64-MONTE BLANCO	FAMILIAS	-	ADULTOS	-
LOCALIDAD	19-CIUDAD BOLÍVAR	PREDIOS EVALUADOS	1		
CHIP	AAA0143WATO	OFICIO REMISORIO	CR-27284

En atención al radicado 2017ER6885 solicitado por la UAESP y al Evento Sire 4635665, los días 14 y 15 de Mayo de 2017 personal del IDIGER realizó visita al Relleno Sanitario Doña Juana de la ciudad de Bogotá donde se adelantó la inspección visual y evaluación cualitativa de seis (6) sectores que se describen a continuación:

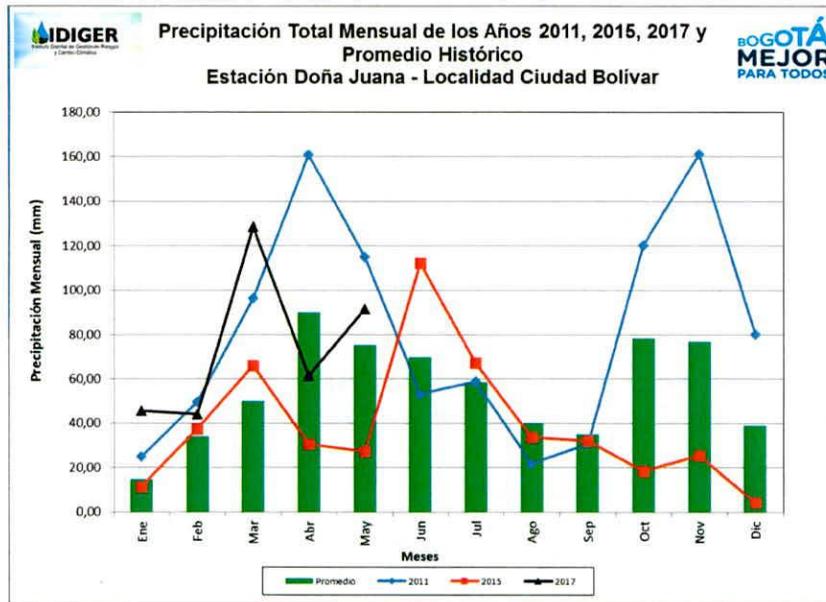
Figura 2. Precipitación Total Mensual promedio histórico Estación Doña Juana

Dentro de las posibles causas que han generado los desprendimientos de material en los taludes se encuentran las precipitaciones que se presentaron en el sector que para el registro del mes de Mayo está por encima del promedio histórico para los primeros quince días del mes, de acuerdo a la información registrada por la estación hidrometeorológica Doña Juana, tal como se muestra en la Figura 2.

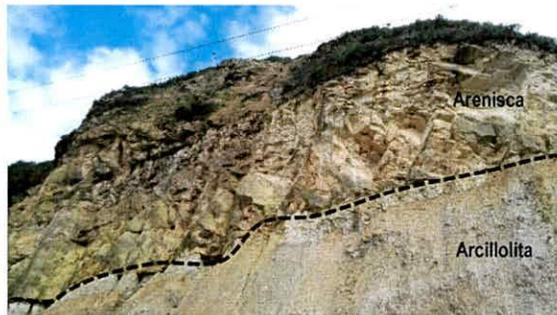
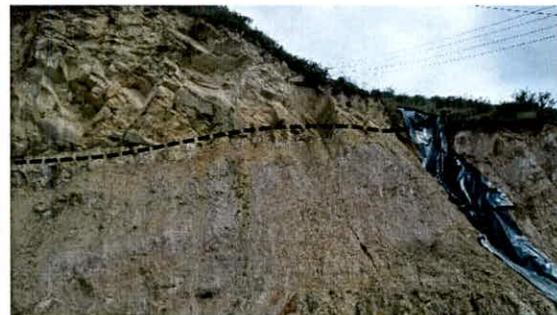
El talud está conformado por materiales de la Formación Regadera (E_{2r}) conjunto superior correspondientes a areniscas consolidadas de grano grueso y capas de conglomerados que alternan con arcillolitas rosadas y rojizas. Se evidencia que estos materiales presentan diferentes grados de meteorización o alteración de sus propiedades físicas y mecánicas debido al efecto de los cambios naturales del clima. Esta condición se manifiesta en erosión diferencial del talud, en donde las arcillas se degradan más rápidamente que los demás materiales, generando taludes negativos y/o bloques y cuñas sin soporte². (Ver Fotografías 1 a 3).

Durante la visita se observa que el talud presenta algunos bloques y cuñas con pérdida de soporte por erosión de la matriz fina, quedando expuestos a caídas y desprendimientos. El material fino que se ha desprendido del talud se ha depositado en la cuneta que se encuentra en la pata del mismo. Igualmente se identifican varios flujos de agua en el talud que pueden contribuir o desencadenar nuevos movimientos. Condiciones que no han cambiado significativamente con respecto a las descritas en el DI-9533 emitido producto de la visita hecha en Junio de 2016.

Fotografía 1 y Fotografía 2 – Vista general del sector 1, talud vía interna del Relleno localizado entre el KP1+900 y K2+100, frente al poste 53. Se identifica erosión diferencial entre tocas y cuñas expuestas.

- Acatar la recomendación de restricción del carril del costado norte de la vía interna del Relleno Sanitario Doña Juana entre los puntos de referencia K1+900 y K2+100, frente al poste 53 y en la entrada al Relleno.
- Adelantar estudios detallados que determinen las causas de las condiciones presentadas en los puntos evaluados; dichos estudios deben determinar el tipo de intervenciones a implementarse con el fin de reparar y llevar el sector a los niveles de seguridad requeridos,

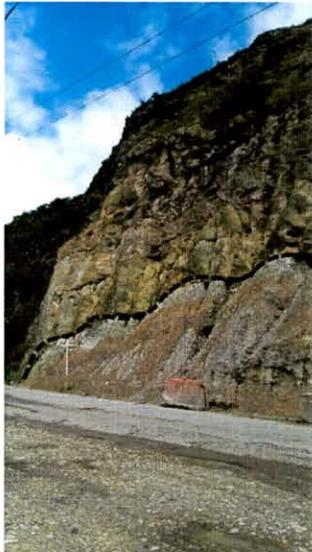
Fotografía 3 – Vista general del sector de la vía interna localizado entre el KP1+900 y K2+100, frente al poste 53. Erosión diferencial entre tocas, Cuñas expuestas, posibilidad de caída. Acumulación de material en vía.

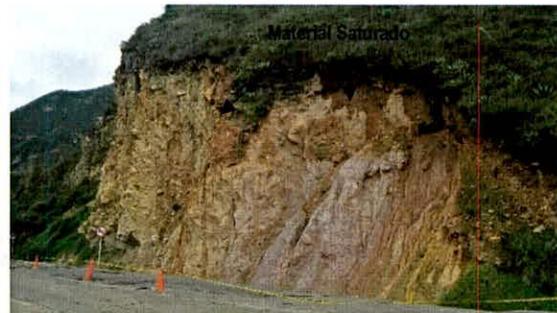
Al costado nororiental de la portería de acceso del Relleno Sanitario Doña Juana se encuentra un talud de aproximadamente 8 m de altura, el cual corresponde al escarpe de un antiguo deslizamiento. De acuerdo a lo informado por quienes acompañan la visita, este deslizamiento se produjo antes de que se iniciaran las labores del relleno en este predio y la vía de acceso que actualmente se emplea se construyó sobre el material movilizado por el deslizamiento. (Ver Fotografías 4 a 6).

Como medidas de mitigación, el operador del Relleno en este punto ha implementado una zanja de coronación que tiene como propósito captar las aguas de escorrentía superficial que vienen desde la divisoria de aguas, así como el retiro manual de los bloques que se encuentran más expuestos.

Fotografía 4 – Vista general del Sector 1, talud que se encuentra en la entrada de Relleno Sanitario Doña Juana. Se observa la zanja de coronación dispuesta en el talud por el Operador del Relleno con el fin de mitigar el avance de la meteorización.

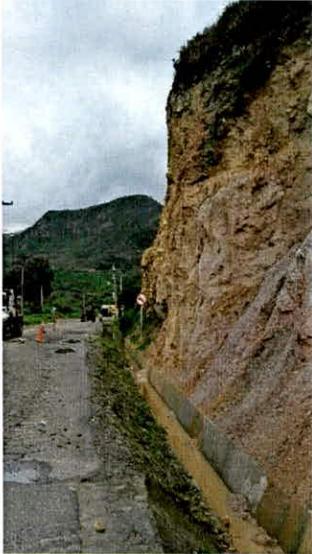
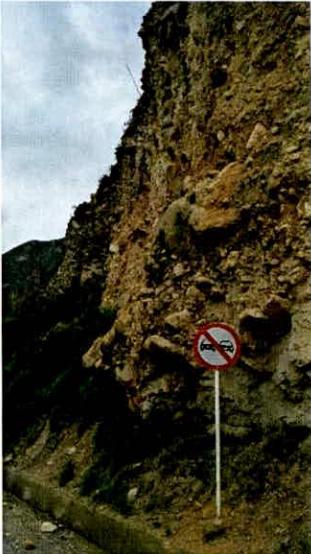
Durante la inspección realizada al talud se identifica que en varios puntos del mismo hay flujos de agua y material saturado que facilita los desprendimientos de materiales y caídas de bloques. Por lo anterior se presume que la zanja de coronación no está funcionando adecuadamente. Esta saturación del talud por infiltración sumado al agua de escorrentía facilita los procesos de erosión de la matriz fina en el depósito fluvio glaciar. En este punto se observa un avance con respecto a las condiciones descritas en el DI-9533.

<p>Fotografía 5 – Vista general del Sector 2, talud que se encuentra en la entrada de Relleno Sanitario Doña Juana. Se observa saturación del material desde la parte alta del talud en varios puntos del talud</p>	<p>Fotografía 6 – Vista general del Sector 2, talud que se encuentra en la entrada de Relleno Sanitario Doña Juana. Bloques de roca expuestos para caerse.</p>

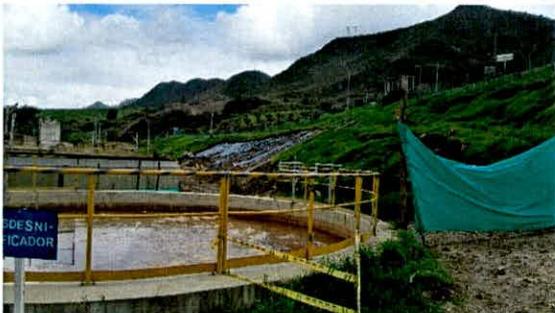
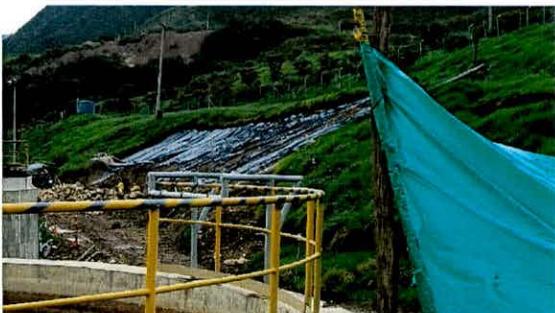
El sector donde se localiza el planta de lixiviados o PTL corresponde al costado oriental del predio, relativamente cerca a la entrada vehicular del mismo. Esta planta se emplaza sobre una terraza aluvial adecuada mediante cortes y rellenos, localizada al margen derecho del río Tunjuelito. La planta está conformada por varias edificaciones y piscinas donde se produce el proceso de tratamiento de los lixiviados provenientes de las basuras que son dispuestas en el predio. (Ver Fotografías 7 y 8).

Las piscinas de tratamiento corresponden a estructuras en forma circular y/u ovalada de aproximadamente 12 m de altura, 6 m de los cuales se encuentran enterrados y 6 m sobresalen de éste. Las piscinas corresponden a construcciones en concreto reforzado. Las paredes de estas estructuras tienen un espesor aproximado de 15 cm en la mayoría de las piscinas y algunas otras tienen un espesor de hasta 40 cm. Estas estructuras presentan fisuras y grietas de diferentes longitudes con tendencia vertical, actualmente se evidencia uso de epóxicos en las mismas por lo que es difícil determinar la abertura original de éstas; igualmente se están empezando a realizar acciones de reparación y mantenimiento en las estructuras que presentaban deterioro y habían sido descritas en el diagnóstico DI-9533.

En el talud externo hacía la vía interna del Relleno, se presentó un movimiento local, para el cual actualmente se está construyendo un muro en gaviones que servirá de contención para el terreno en ese punto (Ver fotografías 7 y 8).

<p>Fotografía 7 y Fotografía 8 – Vista general del Sector 3, proceso que se presenta junto a los Tanques de la Planta de Tratamiento de Lixiviados del Relleno Sanitario Doña Juana . Está empezando la construcción de un muro en gaviones.</p>

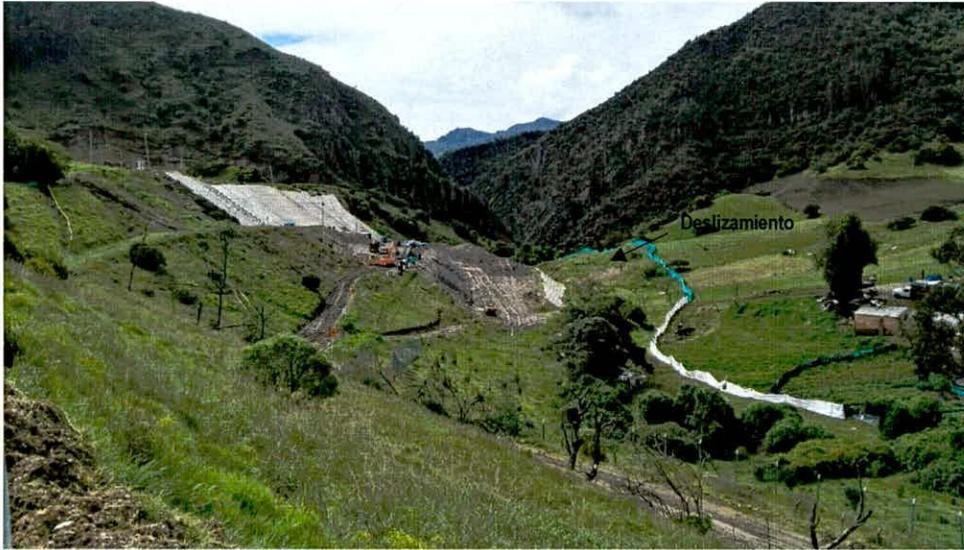
El sector del Relleno donde se encuentra el Dique VI, está conformado por arcillolitas limosas y arenosas altamente friables, compresibles y muy susceptibles a fenómenos erosivos. Este sector es atravesado por la Quebrada Aguas Claras. En la margen izquierda actualmente se continúa construyendo la obra de contención, mientras que para la margen derecha se presenta un movimiento del terreno, que según lo informado por el personal que acompaña la visita, ha sido desencadenado por los vertimientos permanentes desde varios puntos en la parte alta de la ladera, los cuales son aportados por la comunidad, como es indicado en el Informe "ANÁLISIS DE LA CONDICIÓN DE ESTABILIDAD EN LA MARGEN DERECHA DE LA QUEBRADA AGUAS CLARAS EN EL ÁREA ALEDANA A LA OBRA DE ESTABILIZACIÓN DEL DIQUE VI" emitido por CGR Doña Juana. (Ver Fotografías 9 a 11).

Fotografía 9 – Vista panorámica del Sector 4, frente del Dique VI. Vista de la Quebrada Aguas Claras hacia aguas abajo. En la Margen izquierda obra de contención y margen derecha deslizamiento.

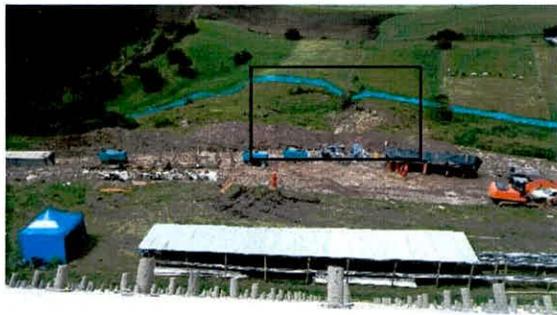
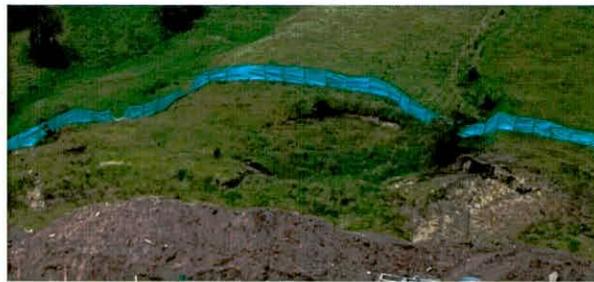
Fotografía 10 y Fotografía 11 Deslizamiento en la margen derecha de la Quebrada Aguas Claras frente al Dique VI.

- De presentarse un avance en el proceso de inestabilidad identificado en la margen derecha de la Quebrada Aguas Claras en el sector ubicado frente al Dique VI, se puede llegar a presentar una obstrucción parcial y/o total de la Quebrada.

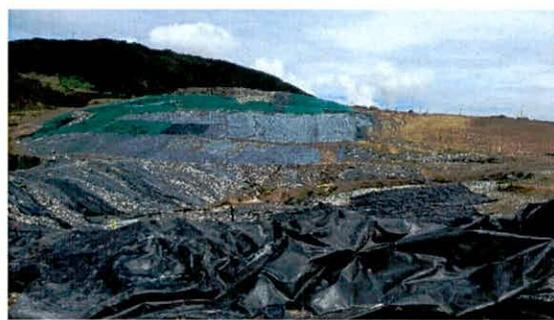
Durante el recorrido en la Zona de Disposición se pudo observar que los residuos se están arrojando desde la parte superior del domo y se disgregan hacia abajo, procedimiento que al parecer fue uno de los factores que originó el deslizamiento en la fase II de optimización, por lo cual es necesario evaluar el método de disposición en esta zona.

Adicionalmente se observa que gran parte del material dispuesto en este sector al momento de la visita se encuentra desprotegido, lo cual facilita la infiltración de aguas de escorrentía y puede generar problemas de estabilidad en estos taludes. (Ver fotografía 12).

Fotografía 12 – Vista general del Sector 5, zona de disposición de residuos.

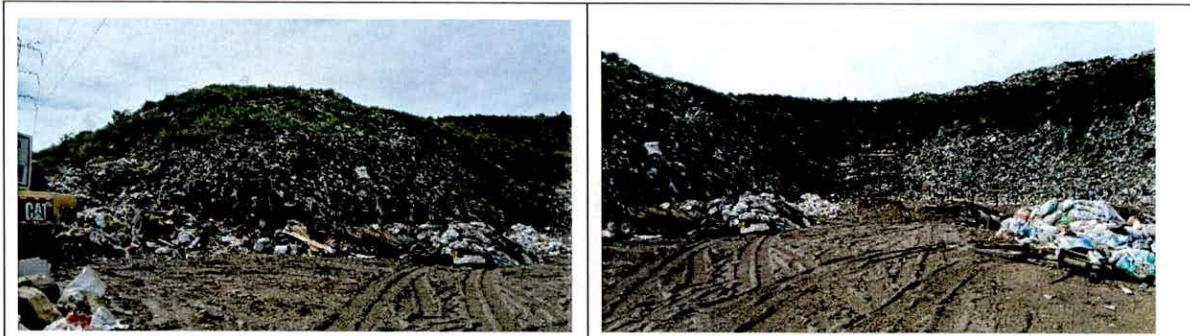
El talud que conforma la zona de Mixtos cuenta con altura aproximada de 9 m, longitud cercana a los 200 m e inclinación aproximada de 60° y cobertura vegetal en su gran mayoría. Dicho talud se encuentra conformado por residuos de sólidos (basura) y sobrantes de construcción (escombros). De acuerdo a la información suministrada por personal de CGR Doña Juana (Centro de Gerenciamiento de Residuos), durante 3 años se realizó esta actividad y que en la actualidad ya no se sigue realizando. (Ver fotografías 13 y 14).

Fotografía 9 y Fotografía 10 – Visita general del sector 6, Zona de acopio temporal de Mixtos.
