DIAGNÓSTICO TÉCNICO DI - 10430
SUBDIRECCIÓN DE ANÁLISIS DE RIESGOS Y EFECTOS DE CAMBIO CLIMÁTICO
COORDINACIÓN DE ASISTENCIA TÉCNICA
RADICADO IDIGER No. 2017ER3085

PREDIO	Calle 41 Bis Sur No. 13C – 60 Este Apto 301	ÁREA DIRECTA	45 m ²		
BARRIO	Urbanización Ciudadela Santa Rosa – Sector Catastral Altos del Zipa	POBLACIÓN ATENDIDA	2		
UPZ	50 – La Gloria	FAMILIAS	1	ADULTOS	2
LOCALIDAD	4 – San Cristóbal	PREDIOS EVALUADOS	1		
CHIP	-	OFICIO REMISORIO	CR-27308

Estructural: Daños leves

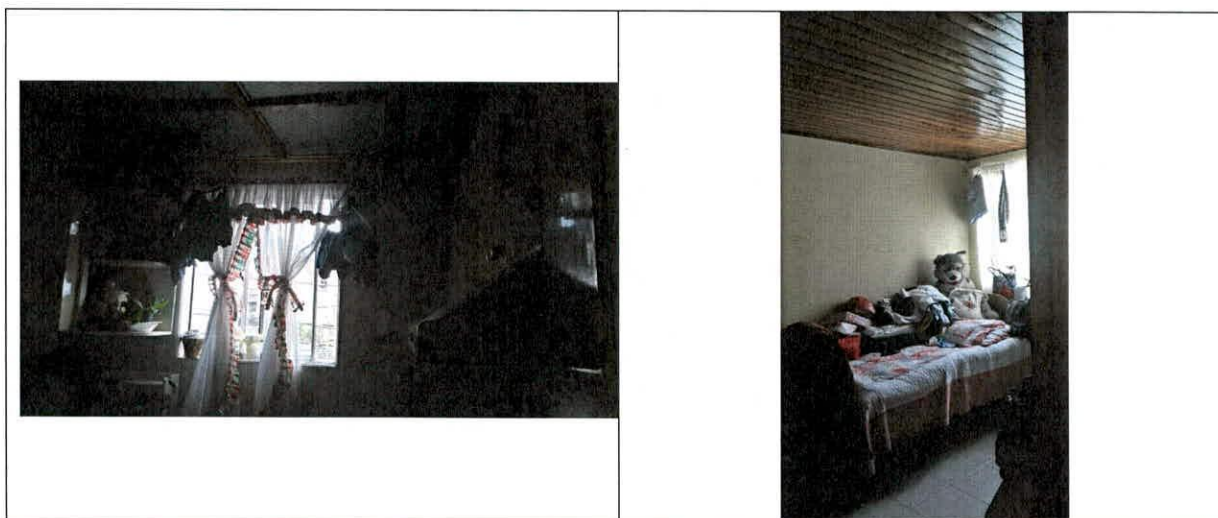
Se realiza verificación al interior del Apartamento 301, identificando fisuras de un milímetro de abertura a nivel del mortero de pañete de algunos muros de cerramiento y problemas relacionados con humedades e infiltraciones menores provenientes de la cubierta del predio.

Fotografías 3 y 4. Vista al interior de la vivienda en la que no se aprecian patologías que comprometan la estabilidad y habitabilidad del Apartamento 301.

- La estabilidad estructural y habitabilidad del predio de la Calle 41 Bis Sur No. 13C-60 Este Apto 301, en la Urbanización Ciudadela Santa Rosa de la Localidad de San Cristóbal, no se encuentran comprometidas actualmente por los daños leves identificados en elementos no estructurales del mismo.

- Al responsable y/o responsables del predio de la Calle 41 Bis Sur No. 13C-60 Este Apto 301 en la Urbanización Ciudadela Santa Rosa de la Localidad de San Cristóbal, implementar acciones para el mejoramiento, mantenimiento y/o reforzamiento del apartamento. Dichas acciones deben realizarse con el apoyo de personal idóneo, teniendo en cuenta la normatividad vigente, para lo cual se deben tramitar los permisos y licencias respectivos. Esto con el propósito de garantizar durante la vida útil del inmueble, las condiciones adecuadas para su uso.
