DIAGNÓSTICO TÉCNICO DI-10433
SUBDIRECCIÓN DE ANÁLISIS DE RIESGOS Y EFECTOS DE CAMBIO CLIMÁTICO
COORDINACIÓN DE ASISTENCIA TÉCNICA
RADICADO IDIGER 2017ER5139

DIRECCIÓN	Carrera 7 B No. 127 – 45	ÁREA DIRECTA	900 m ² .				
SECTOR CATASTRAL	Bella Suiza	POBLACIÓN ATENDIDA	128				
UPZ	14 – Usaquén.	FAMILIAS	32	ADULTOS	70	NIÑOS	58
LOCALIDAD	01 – Usaquén.	PREDIOS EVALUADOS	32				
CHIP	AAA0203XXEP	OFICIO REMISORIO	CR – 27319.

Estructural: Daño moderado.

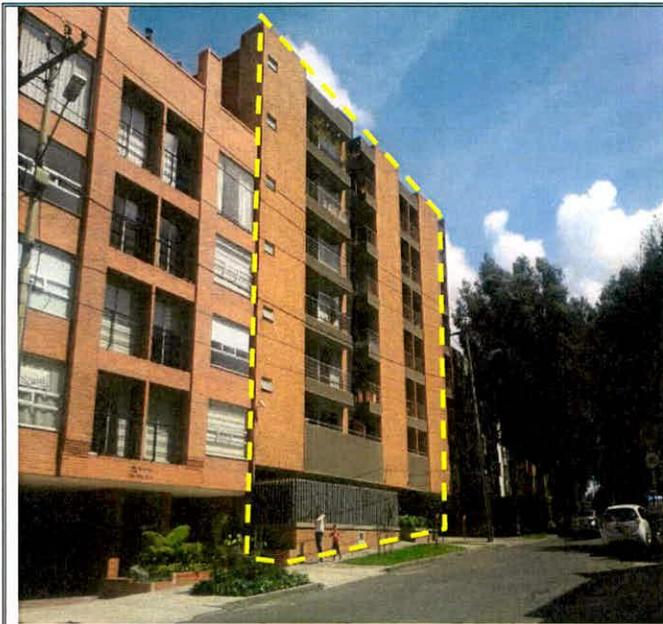
En atención al radicado IDIGER 2017ER5139, personal del Instituto Distrital de Gestión de Riesgos y Cambio Climático IDIGER, realizó visita técnica el día 05 de Abril de 2017 al sector donde se ubica el predio de la Carrera 7 B No. 127 – 45, en el Sector Catastral Bella Suiza de la Localidad Usaquén, encontrando el edificio L'SCALA, en una zona con una pendiente cercana a los 10° consolidada urbanísticamente, con vías de acceso vehicular pavimentadas (*ver fotografías 1 y 2*).

Fotografía 1. Vista del edificio L' SCALA, ubicado en el predio de la Carrera 7 B No. 127 - 45, en el Sector Catastral Bella Suiza de la Localidad Usaquén.

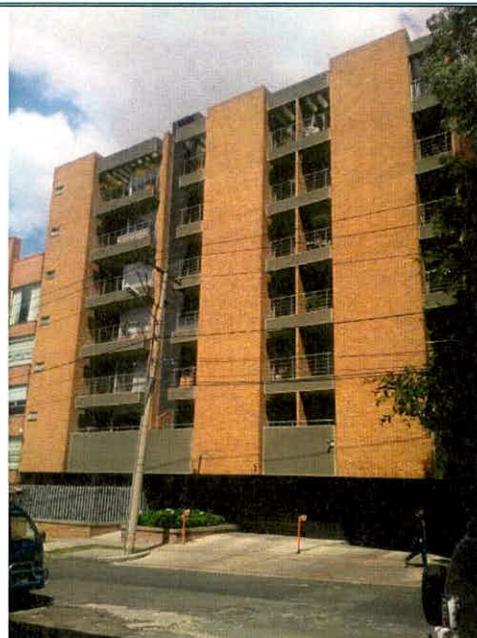
Fotografía 2. Vista del edificio L' SCALA, ubicado en el predio de la Carrera 7 B No. 127 - 45, en el Sector Catastral Bella Suiza de la Localidad Usaquén.

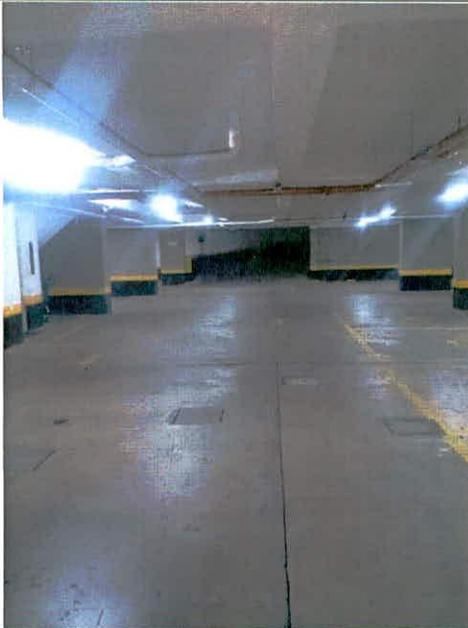
El edificio L'SCALA (*ver fotografías 1 y 2*) corresponde a una edificación de siete (7) pisos de uso habitacional y tres (3) sótanos para estacionamiento de vehículos (*ver fotografía 3*), construido bajo un sistema estructural de pórticos de concreto reforzado (*ver fotografía 3*), placa de contrapiso y entrepiso en concreto reforzado y cubierta al parecer en tejas de fibrocemento soportadas por correas metálicas. Sobre algunas de las vigas de los sótanos de estacionamiento de vehículos, se identifican fisuras y fracturas de tendencia horizontal y diagonal con aberturas entre 1 mm y 2 mm en longitudes de 0.5 m a 2 m aproximadamente (*ver fotografías 4 a 7*), fisuras y fracturas en placas de entrepiso de los sótanos de estacionamientos con abertura de hasta 2 mm en longitudes entre 1 m y 4 m (*ver fotografía 10*); daños que se concentran en su gran mayoría hacia el costado sur de la edificación. En la fachada posterior y frontal se identifican fisuras con aberturas de 1 mm en longitudes entre 1 m y 3 m, así como abombamiento de las losetas de enchape de

Fotografía 3. Vista de uno de los sótanos de estacionamiento de vehículos del edificio L' SCALA, ubicado en el predio de la Carrera 7 B No. 127 – 45, en el Sector Catastral Bella Suiza de la Localidad Usaquén.

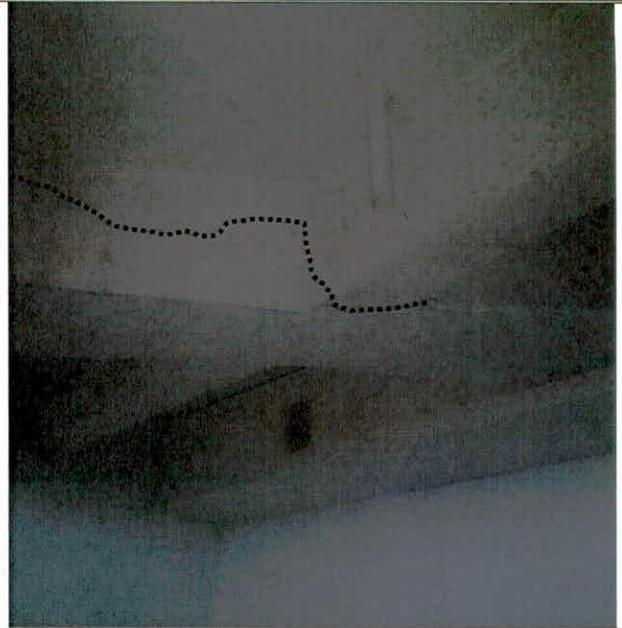
Entre las posibles causas por las cuales se presentan las afectaciones identificadas en el edificio L' SCALA, se encuentran la ocurrencia de asentamientos diferenciales experimentados por la estructura de la edificación.

Fotografía 4. Grietas y fisuras identificadas en algunas vigas de los sótanos de estacionamiento de vehículos del edificio L' SCALA, ubicado en el predio de la Carrera 7 B No. 127 – 45, en el Sector Catastral Bella Suiza de la Localidad Usaquén.

- A la Constructora, administración, consejo de copropietarios y habitantes del edificio L'SCALA ubicado en el predio de la Carrera 7 B No. 127 - 45, en el Sector Catastral Bella Suiza de la Localidad Usaquén, desarrollar las acciones pertinentes, encaminadas a determinar la capacidad y desempeño de la estructura que se ubica en el predio mencionado, para lo cual es necesario adelantar estudios detallados de patología y vulnerabilidad estructural y comportamiento suelo estructura que determinen el nivel de daño que dicha estructura presenta; estudios que deberán

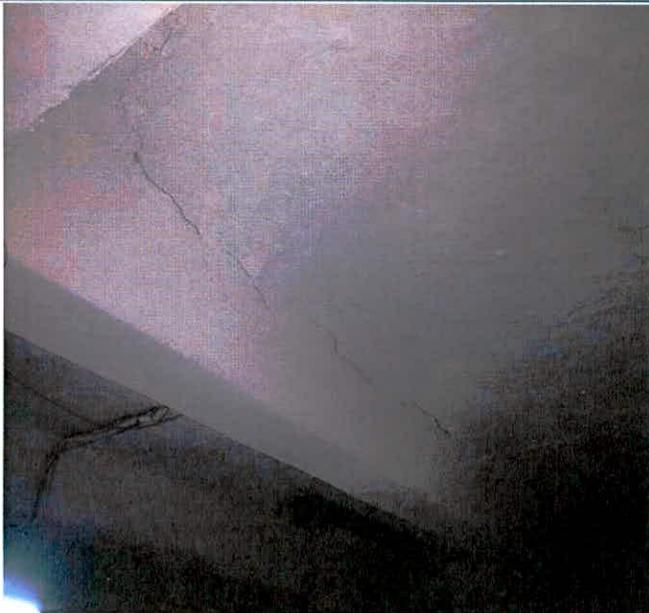
Fotografía 5. Grietas y fisuras identificadas en algunas vigas de los sótanos de estacionamiento de vehículos del edificio L' SCALA, ubicado en el predio de la Carrera 7 B No. 127 – 45, en el Sector Catastral Bella Suiza de la Localidad Usaquén.

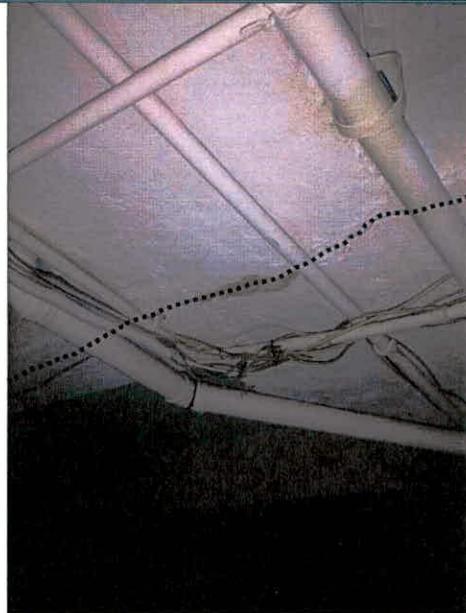
Fotografía 6. Grietas y fisuras identificadas en algunas vigas de los sótanos de estacionamiento de vehículos del edificio L' SCALA, ubicado en el predio de la Carrera 7 B No. 127 – 45, en el Sector Catastral Bella Suiza de la Localidad Usaquén.

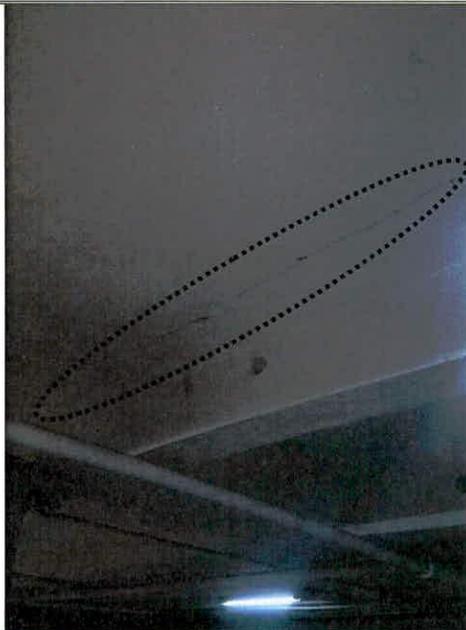
Fotografía 7. Grietas y fisuras identificadas en algunas vigas de los sótanos de estacionamiento de vehículos del edificio L' SCALA, ubicado en el predio de la Carrera 7 B No. 127 – 45, en el Sector Catastral Bella Suiza de la Localidad Usaquén.

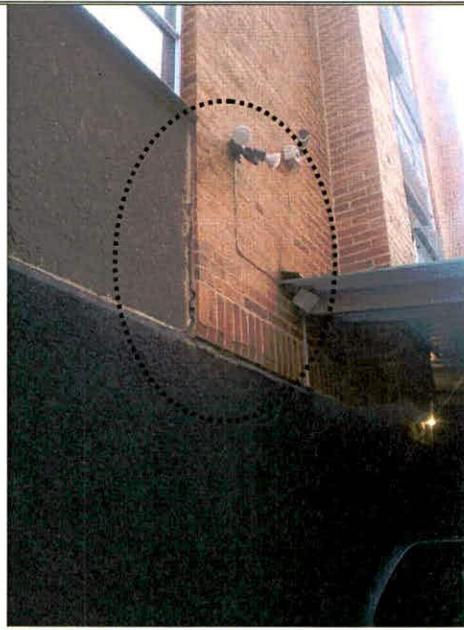
recubrimiento de las fachadas en un área de 1 m² aproximadamente (ver fotografías 8 y 9).

Fotografía 8. Abombamiento de las losetas de recubrimiento de la fachada posterior del edificio L' SCALA, ubicado en el predio de la Carrera 7 B No. 127 – 45, en el Sector Catastral Bella Suiza de la Localidad Usaquén.

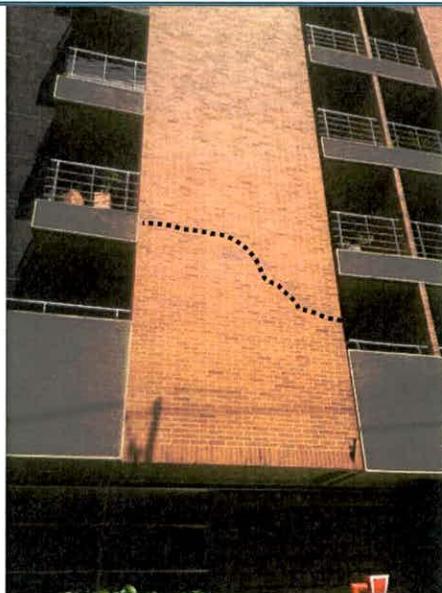
Fotografía 9. Fisuras identificadas en la fachada principal del edificio L' SCALA, ubicado en el predio de la Carrera 7 B No. 127 – 45, en el Sector Catastral Bella Suiza de la Localidad Usaquén.

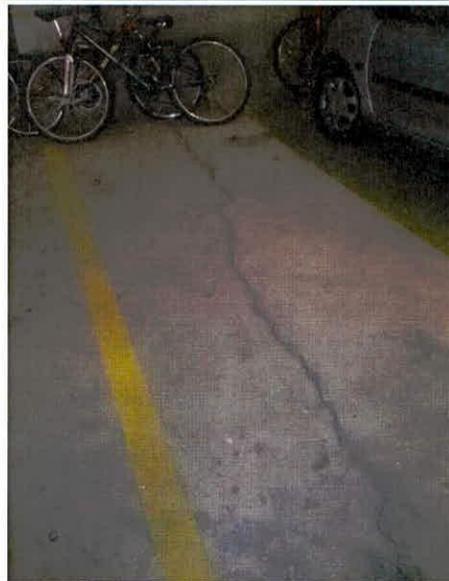
Fotografía 10. Grietas y fisuras identificadas en algunas zonas de las placas de entrepiso de los sótanos de estacionamiento de vehículos del edificio L' SCALA, ubicado en el predio de la Carrera 7 B No. 127 – 45, en el Sector Catastral Bella Suiza de la Localidad Usaquén.
