DIAGNÓSTICO TÉCNICO DI - 10436
SUBDIRECCIÓN DE ANÁLISIS DE RIESGOS Y EFECTOS DE CAMBIO CLIMÁTICO
COORDINACIÓN DE ASISTENCIA TÉCNICA
EVENTO SIRE No. 4550024

Estructural – Daño severo

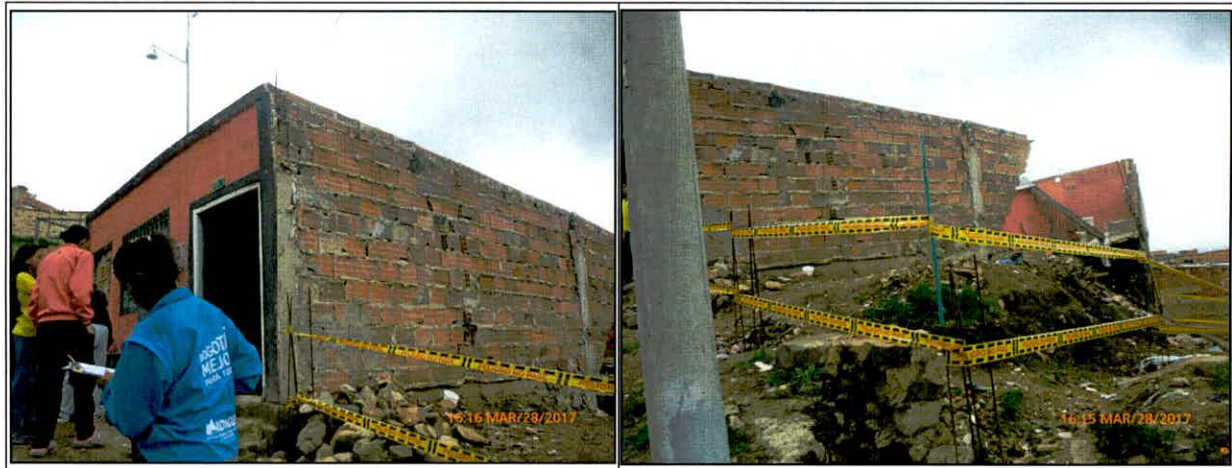
La vivienda evaluada, cuenta con un nivel construido en mampostería parcialmente confinada, con cubierta liviana en tejas de asbesto cemento y tejas de zinc, soportadas por un entramado en madera que

a su vez se apoya sobre los muros de cerramientos de la vivienda. Para la adecuación del predio y posterior emplazamiento de la vivienda se implementó un relleno antrópico, el cual se confino mediante un muro en piedra pegada identificando que el mismo no contaba con ningún elemento de refuerzo. La vivienda en términos generales presenta deficiencias constructivas relacionadas con la ausencia de algunos elementos de confinamiento y amarre.

Fotos 1 y 2. Vista de la vivienda evaluada en el Sector Catastral San Rafael de la Localidad de Ciudad Bolívar..

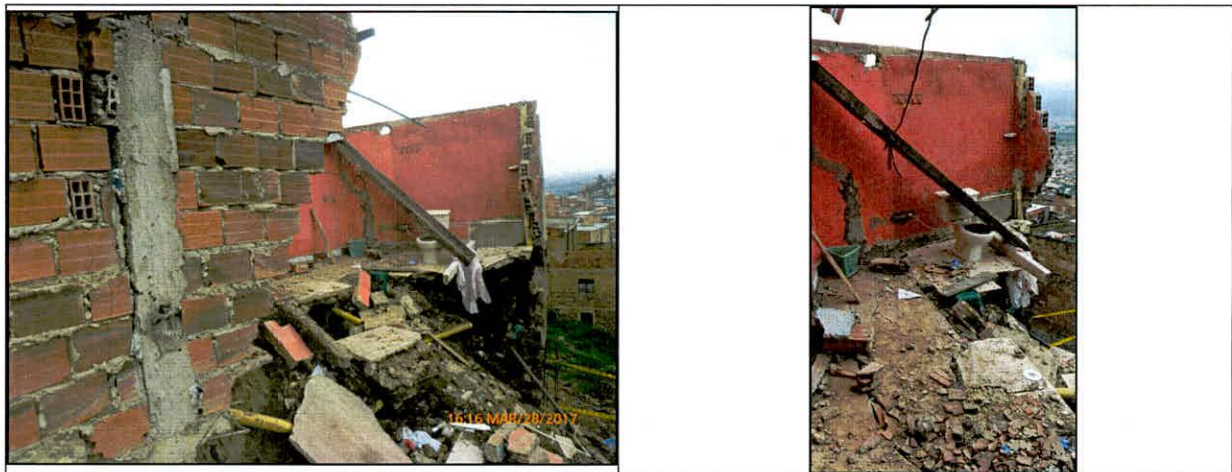
El día 28 de Marzo de 2017, personal del Instituto Distrital de Gestión de Riesgos y Cambio Climático - IDIGER, realizó visita técnica al sector de la Diagonal 67A Bis A sur Bis Sur con Carrera 18K, Sector Catastral San Rafael de la Localidad de Ciudad Bolívar; identificando el colapso de un muro en piedra pegada que servía como medida de confinamiento del relleno sobre el cual se encontraba cimentada la vivienda evaluada, situación que originó el colapso del 50 % de la construcción (costado oriental), así como agrietamientos en los muros de cerramiento y divisorios de la misma.

Entre las posibles causas por las que se presentó el colapso del 50 % de la vivienda, se encuentran las deficiencias constructivas del muro en piedra que servía como confinamiento del relleno, situación que con base en la inspección visual no es posible precisar.

Fotos 3 y 4. Vista del sector de la vivienda que presentó el colapso.

- Al responsable y/o responsables de la vivienda evaluada, localizadas en el Sector Catastral San Rafael de la Localidad de Ciudad Bolívar, acoger la recomendación de evacuación temporal y preventiva de la misma.
