DIAGNÓSTICO TÉCNICO – DI-10437
SUBDIRECCIÓN DE ANÁLISIS DE RIESGOS Y EFECTOS DE CAMBIO CLIMÁTICO
COORDINACIÓN DE ASISTENCIA TÉCNICA
RADICADO IDIGER 2017ER8509

DIRECCIÓN	Avenida Carrera 20 No 77-16	ÁREA DIRECTA	1 Ha		
SECTOR CATASTRAL	Lago Gaitán	POBLACIÓN ATENDIDA	200		
UPZ	97 – Chicó Lago	FAMILIAS	0	ADULTOS	175
		NIÑOS	25		
LOCALIDAD	2-Chapinero	PREDIOS EVALUADOS	1		
CHIP	AAA0098HPUH y Otros	OFICIO REMISORIO	CR-27326

Estructural: Daños Leves

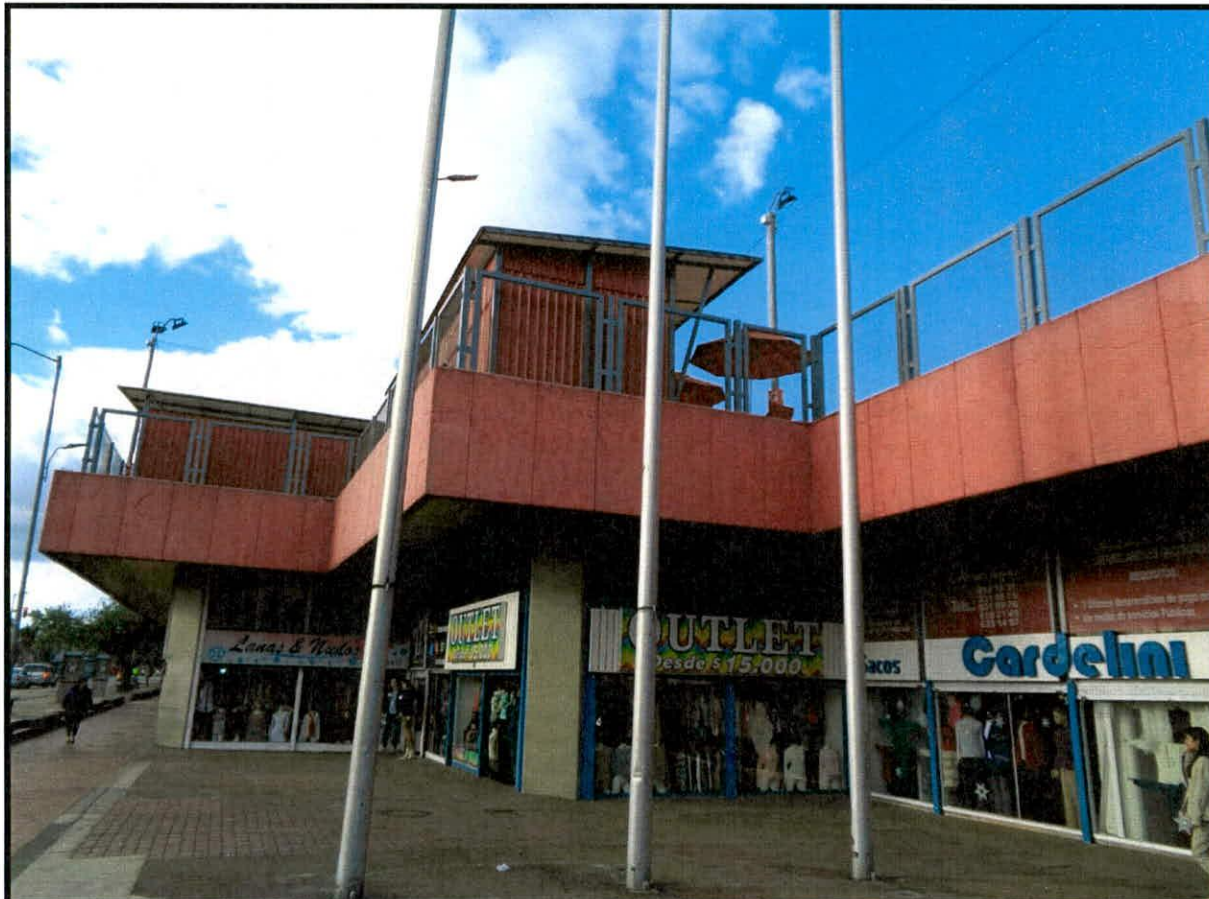
El predio de la Avenida Carrera 20 No 77-16, corresponde a un Centro Comercial construido hace mas de 40 años, conformado por locales de dos niveles distribuidos de forma lineal con terraza común. La conformación estructural del centro comercial está basada en pórticos de vigas y columnas en concreto reforzado cuya terraza está conformada por una placa también en concreto reforzado bordeada en el exterior con plaquetas prefabricadas. La terraza en principio funcionaba en su totalidad como parqueaderos de automóviles (Ver Fotografía 1).

Fotografías 1. Centro Comercial Los Héroes, de la Localidad de Chapinero.

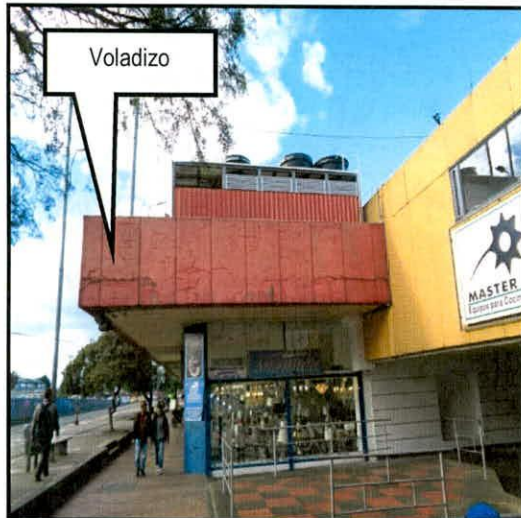
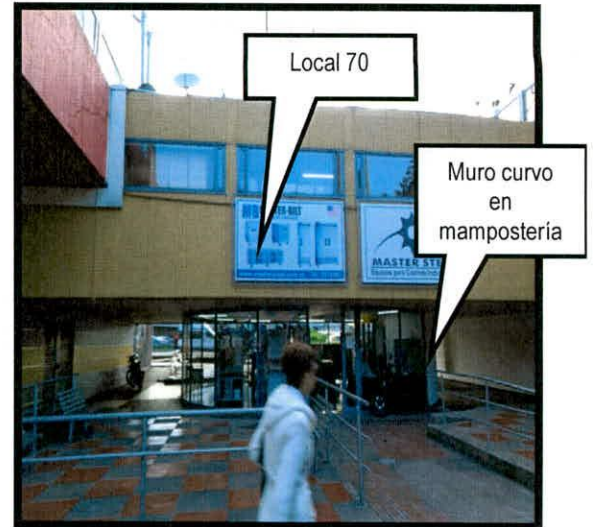
Es importante resaltar que la placa de terraza se encuentra en voladizo en varios sectores perimetrales en una magnitud aproximada a 4m, adicionalmente se evidencia que el Local Comercial número 70, perteneciente al señor José Manuel Castro, se encuentra en el segundo nivel dentro de una estructura que tiene aproximadamente 10m de largo. Bajo esta estructura en el primer nivel, se encuentra un muro curvo de mampostería simple, localizado hacia el costado norte, para el cual se esperaba que no funcionara como elemento de soporte para la mencionada estructura del local comercial, situación que con base en la inspección visual no es posible precisar (Ver fotografías 2 y 3).

Fotografías 2 y 3. Voladizo de la placa de terraza y local Comercial 70 en el Centro Comercial Los Héroes, de la Localidad de Chapinero.

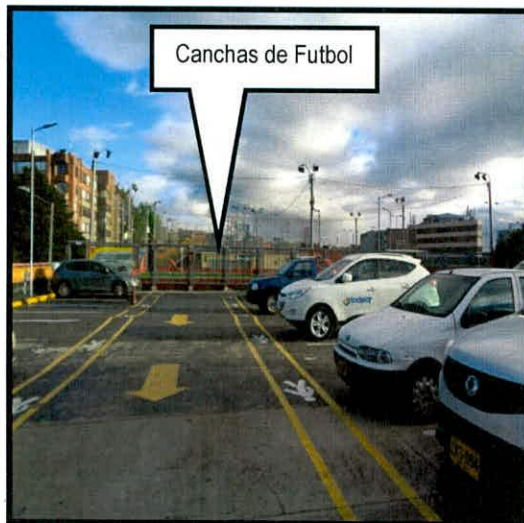
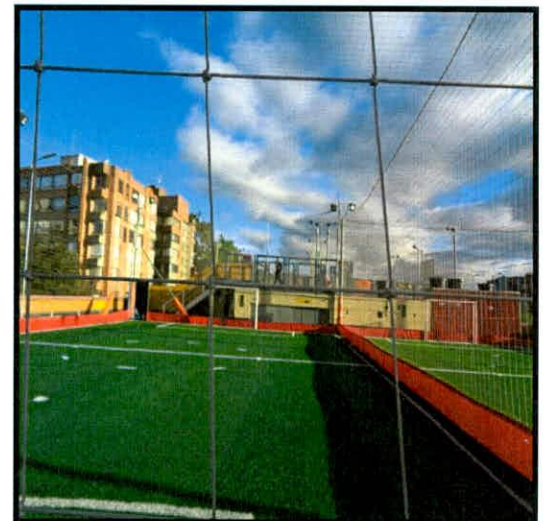
El día 30 de Mayo de 2017, personal del Instituto Distrital de Gestión de Riesgos y Efectos del Cambio Climático - IDIGER, en atención al radicado de la referencia, realizó nuevamente visita técnica al Centro Comercial Los Héroes, evidenciando que las 5 canchas de futbol que se pretendían instalar en el año 2016, sobre la terraza del

costado sur del Centro Comercial Los Héroes, efectivamente se encuentran instaladas y en funcionamiento (Ver fotografías 4 y 5).

Fotografías 4 y 5. Instalación de canchas de fútbol hacia el costado sur de la terraza del Centro Comercial Los Héroes, de la Localidad de Chapinero.

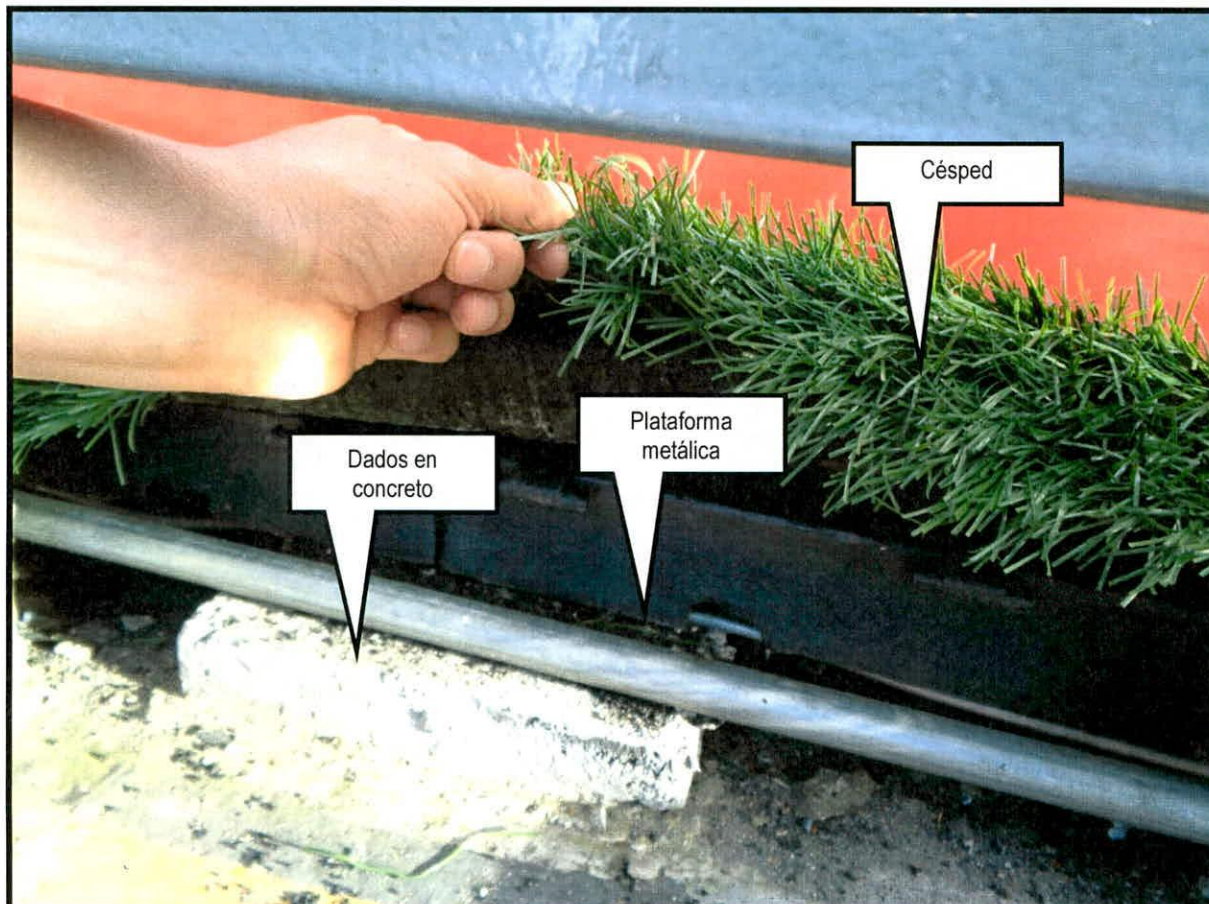
Cada cancha de fútbol tiene césped sintético, bajo el cual se han instalado dados de concreto de aproximadamente 30 cm de largo por 30cm de ancho con alturas variables que se pueden encontrar alrededor de los 15cm, sobre los cuales se apoyan plataformas metálicas de altura aproximada a los 10cm por encima de las cuales se ha instalado el césped sintético (Ver Fotografía 6).

Fotografía 6. Dados, plataformas metálicas y césped sintético para la instalación de las canchas de fútbol localizadas en el costado sur de la terraza del Centro Comercial Los Héroes.

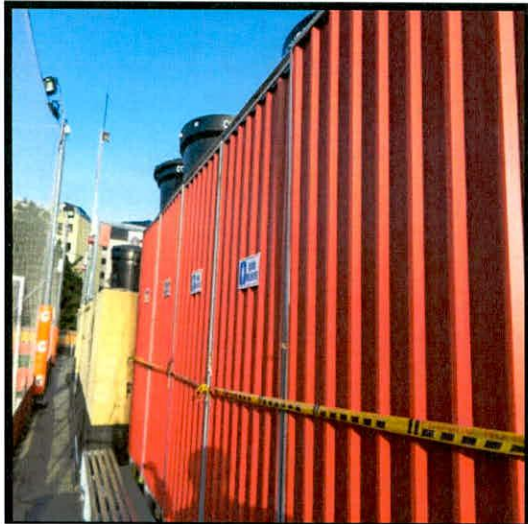
Se evidencia que en este sector de la terraza, se han instalado algunos containers metálicos que funcionan como baños y que adicionalmente sobre el Local Comercial 70, se ha construido un puente metálico que permite el acceso a las canchas de fútbol (Ver Fotografías 7 y 8).

Fotografía 7. Baños metálicos en la terraza sur del Centro Comercial Los Héroes

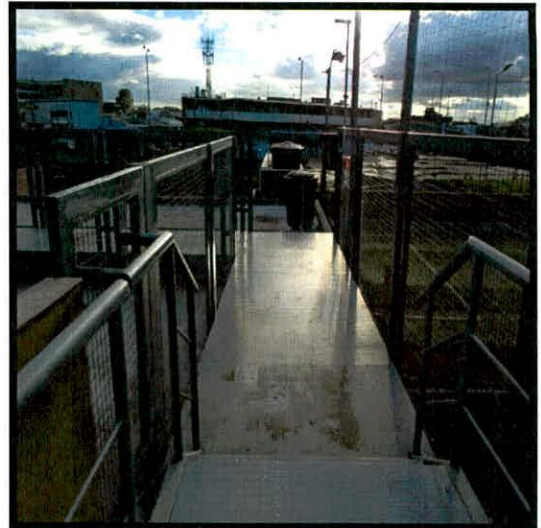
Fotografía 8. Puente metálico para acceder a las canchas de fútbol en la terraza del Centro comercial Los Héroes

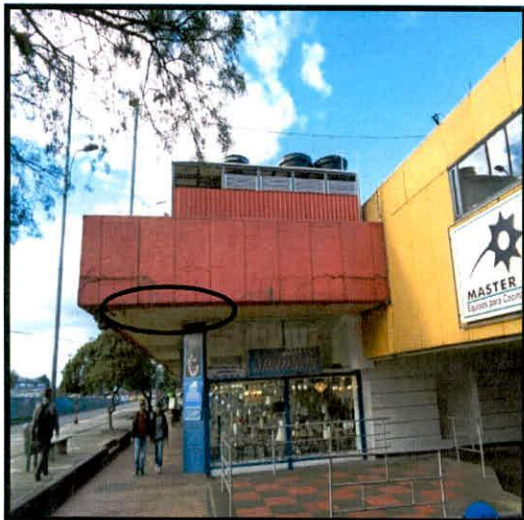
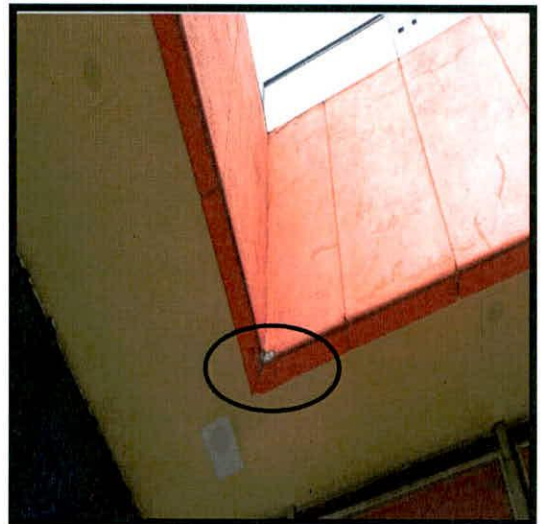
Durante la visita del 30 de Mayo de 2017 se observaron fisuras de tendencia horizontal con aberturas aproximadas a los 2mm en las plaquetas prefabricadas que bordean la placa de la terraza (Ver fotografía 9 y 10). Además se evidencian fisuras en los acabados de muros de la oficina localizada en el segundo nivel del Local Comercial 70, que no se evidenciaron en la visita de Abril de 2016 (Ver fotografías 11 y 12).

Por medio de la inspección visual no es posible precisar si las nuevas cargas muertas y vivas en la terraza, pudieran estar incidiendo en la aparición de nuevas fisuras en los acabados de Centro Comercial Los Héroes, sin embargo está hipótesis no se puede descartar hasta tanto se adelante los estudios respectivos.

Fotografías 9 y 10. Fisuras en las plaquetas prefabricadas que bordean la placa de la terraza

- Al responsable o responsables del Centro Comercial Los Héroes, adelantar un estudio de vulnerabilidad estructural con el fin de conocer las causas de la aparición de nuevas fisuras y determinar la incidencia que tienen las nuevas cargas en la terraza sobre la estructura. Dicho estudio deberá determinar el tipo de intervenciones a implementarse con el fin de llevar al Centro Comercial a los niveles de seguridad requeridos, garantizando que se cumplan los requerimientos establecidos en la Ley 400 de 1997 en el Decreto No. 926 del 19 de marzo de 2010, Reglamento Colombiano de Construcción Sismo Resistente NSR-10, de acuerdo con la normatividad vigente, para lo cual se deben tramitar los permisos y licencias respectivos. Lo anterior, con el propósito de garantizar durante la vida útil del mismo, las condiciones adecuadas para su uso.

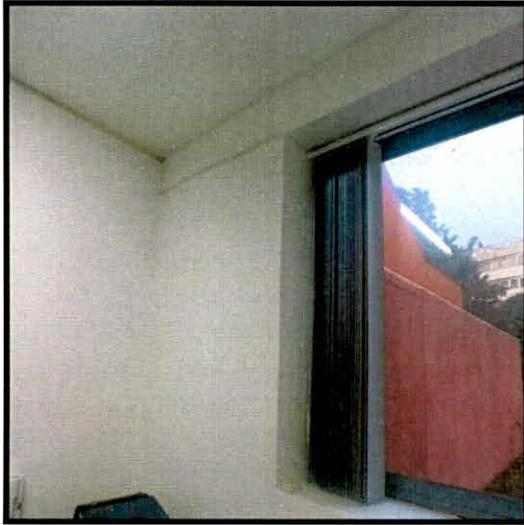
Fotografía 11. Fisuras casi imperceptibles durante la visita de Abril de 2016 al interior de la oficina del segundo nivel del Local Comercial 70

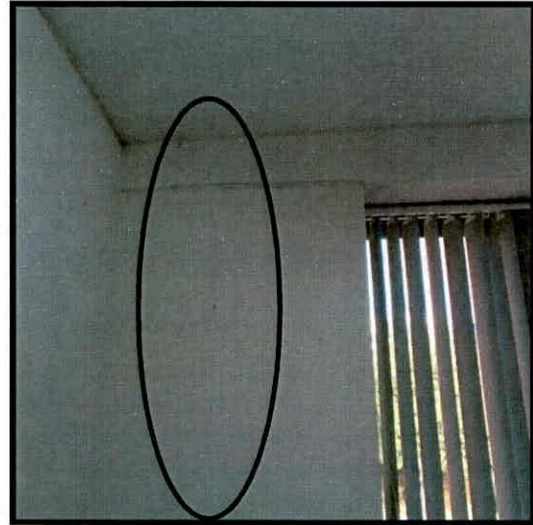
Fotografía 11. Nuevas fisuras en los muros de cerramiento de la oficina del segundo nivel del Local 70, evidenciadas en la visita de mayo 30 de 2017
