**DIAGNÓSTICO TÉCNICO – DI- 10447**  
**SUBDIRECCIÓN DE ANÁLISIS DE RIESGOS Y EFECTOS DE CAMBIO CLIMÁTICO**  
**COORDINACIÓN DE ASISTENCIA TÉCNICA**  
**RADICADO IDIGER 2017ER4559**

<b>DIRECCIÓN</b>	Carrera 109 A N° 82-18	<b>ÁREA DIRECTA</b>		150 m <sup>2</sup>			
<b>SECTOR CATASTRAL</b>	Bolivia	<b>POBLACIÓN ATENDIDA</b>		3			
<b>UPZ</b>	72-Bolivia	<b>FAMILIAS</b>	1	<b>ADULTOS</b>	3	<b>NIÑOS</b>	0
<b>LOCALIDAD</b>	10-Engativa	<b>PREDIOS EVALUADOS</b>		1			
<b>CHIP</b>	AAA0065MOXS	<b>OFICIO REMISORIO</b>		CR-27345

Estructural: Daño Leve

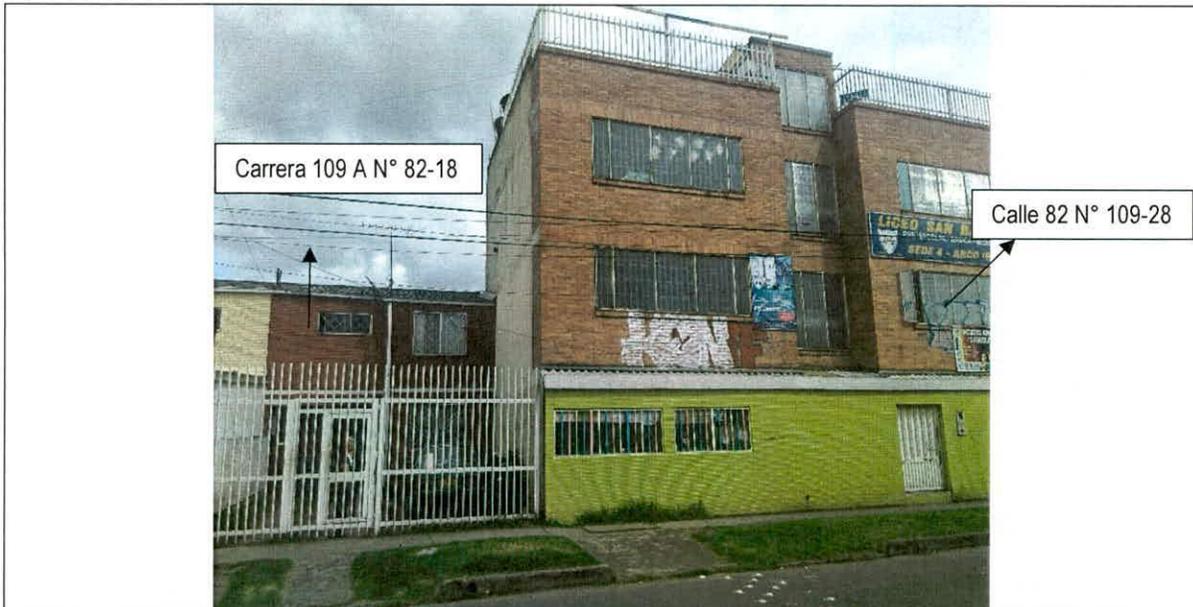
Al costado occidental de la vivienda evaluada, en el predio de la Calle 82 N° 109-28, se ubica la Institución educativa Liceo San Basilio Magno, edificación de 3 niveles y azotea, construida en pórticos de concreto reforzado y placa de entepiso en concreto. Según lo manifestado en el DI-10447

radicado, las afectaciones de la vivienda se han presentado desde que se han realizado las adecuaciones y ampliaciones al mismo, sin embargo dicha situación no es posible precisar con base a la inspección visual realizada.

**Fotografía 1:** Vista de la vivienda de la Carrera 109 A N° 82-18 y de la Institución educativa, en la Localidad de Engativá.

- Se le recomienda a la Alcaldía Local de Engativá, a los responsables del predio de la Carrera 109 A N° 82-18 y a la rectoría de la Institución educativa, realizar una revisión de las actas de vecindad levantadas en su momento, con el fin de determinar si las afectaciones producto de las obras realizadas en el Colegio son producto de las mismas, ya que en el transcurso de los últimos años estas pudieren haber aumentado y deteriorado la vivienda en mención.

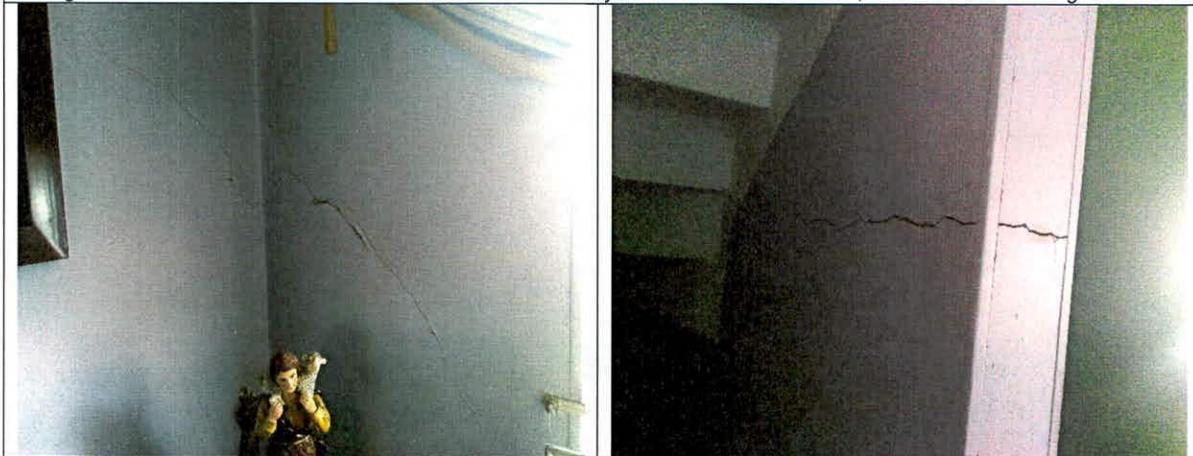
Se realiza verificación al interior de la vivienda donde se identifica en el muro perimetral y divisorios del costado Occidental y norte del primer y segundo nivel, grietas de tendencia longitudinal y escalonada con longitudes que oscilan entre los 20 cm y 1 m y aberturas menores a 2 mm, igualmente se observa desprendimiento del revestimiento (pañete y pintura).

Dentro de las posibles causas por las cuales se pueden estar presentando las afectaciones evidenciadas, se encuentra el deterioro de la vivienda probablemente por la vetustez de la construcción y por la falta de mantenimiento y reforzamiento en la estructura.

**Fotografía 2 y 3:** Vista de los daños evidenciados al interior de la vivienda emplazada en el predio de la Carrera 109 A N° 82-18

- La estabilidad estructural y habitabilidad de la vivienda emplazada en el predio de la Carrera 109 A N° 82-18, de la localidad de Engativá, no se encuentran comprometidas en la actualidad por las afectaciones evidenciadas bajo cargas normales de servicio, sin embargo bajo cargas dinámicas tipo sismo, se podrían presentar aumento de los daños y/o desprendimiento de mampuestos.

- En caso de no existir restricciones y/o condicionamientos al uso del suelo, se recomienda a los responsables de la vivienda emplazada en el predio de Carrera 109 A N° 82-18, de la localidad de Engativá, implementar acciones para el mantenimiento y mejoramiento de la calidad de las construcciones, con el propósito de garantizar durante la vida útil de los inmuebles, las condiciones adecuadas para su uso.

- Al responsable y/o responsables del inmueble emplazado en el predio de la Carrera 109 A N° 82-18, en la Localidad de Engativá, en caso de querer conocer las causas por las cuales se presentan los daños evidenciados y evaluar el comportamiento actual de la edificación, realizar un estudio de vulnerabilidad estructural e interacción suelo estructura; estudios que deberán determinar los tipos de intervenciones a implementarse con el fin de reparar y llevar la estructura a los niveles de seguridad requeridos, garantizando que se cumplan los requerimientos establecidos en la Ley 400 de 1997 en el Decreto No. 926 del 19 de marzo de 2010, Reglamento Colombiano de Construcción Sismo Resistente NSR-10, de acuerdo con la normatividad vigente, para lo cual se deben tramitar los permisos y licencias respectivos.
