DIAGNÓSTICO TÉCNICO DI - 10463
SUBDIRECCIÓN DE ANÁLISIS DE RIESGOS Y EFECTOS DE CAMBIO CLIMÁTICO
COORDINACIÓN DE ASISTENCIA TÉCNICA
RADICADO IDIGER No. 2017ER7727

PREDIO	Transversal 74F No 40B-54 Sur.	ÁREA DIRECTA		1000 m ²			
SECTOR CATASTRAL	Timiza	POBLACIÓN ATENDIDA		1200			
UPZ	48-Timiza	FAMILIAS	600	ADULTOS	800	NIÑOS	400
LOCALIDAD	8-Kennedy	PREDIOS EVALUADOS		1			
CHIP	AAA0044ENLF	OFICIO REMISORIO		CR-27376

ESTRUCTURAL: Daños Leves

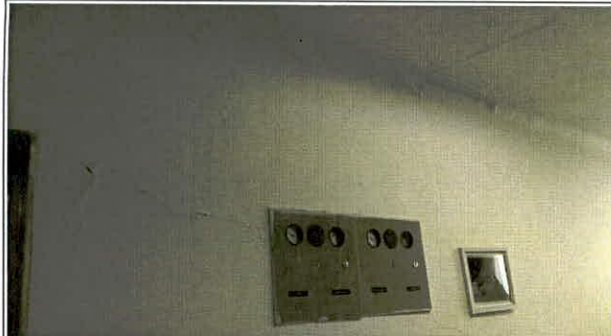
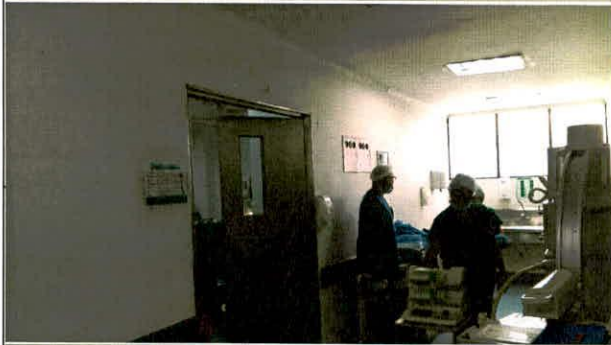
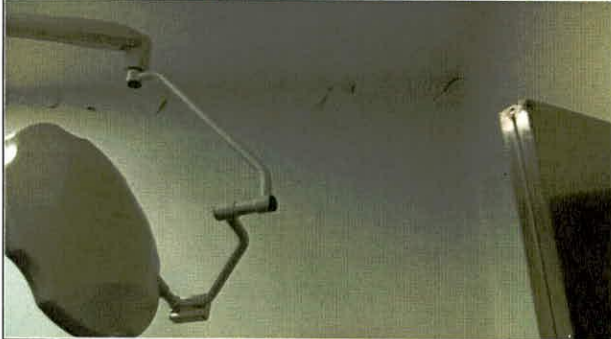
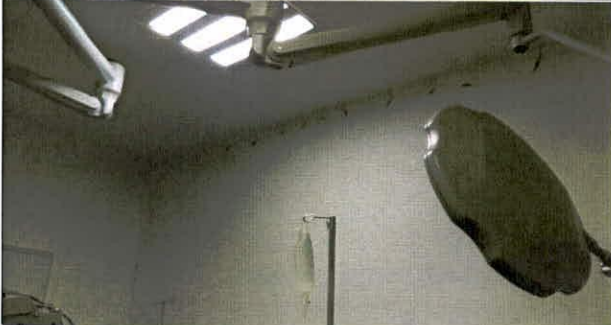
<h4>ZONA DE PATOLOGÍA Y MORGUE</h4>
	<p>La conformación estructural de las áreas evaluadas están basadas en mampostería confinada en pórticos en concreto, placas de entre piso en concreto, muros divisorios en mampostería y muros livianos (Drywall).</p> <p>En la zona de patología se observan fisuras de tendencia longitudinal en el muro cerramiento de aberturas de 3.5mm y longitudes de aproximadamente 2m, se observaron daños en algunos muros divisorios (livianos Drywall), relacionados con desprendimientos menores y separación de las láminas de Drywal.</p>
	<p>En la zona de morgue se observan fisuras de tendencia longitudinal de aberturas de 2mm y longitudes cercanas a los 2.5m, sobre los muros enchapados en cerámica.</p>

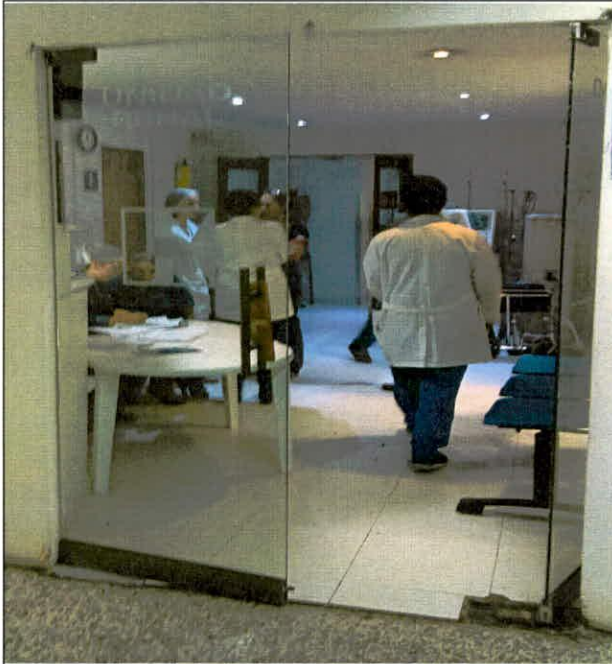
ZONA DE CIRUGÍA

En la zona de cirugía se observan fisuras de tendencia longitudinal en el muro cerramiento de aberturas de 1.5mm y longitudes de aproximadamente 2m, se observaron daños en algunos muros divisorios (livianos Drywall), relacionados con desprendimientos menores de las láminas de Drywal.

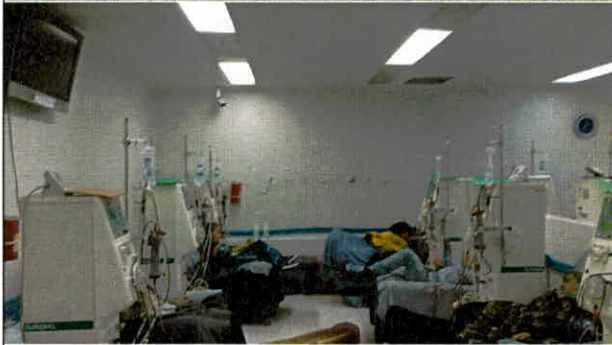
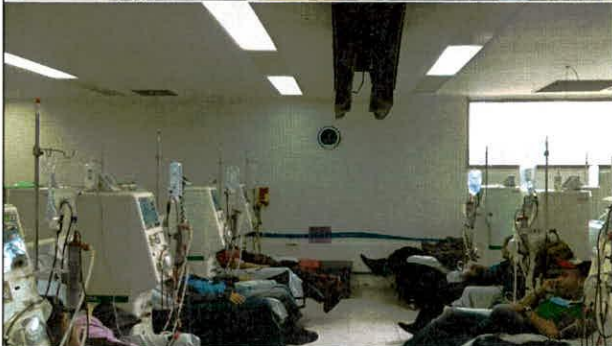
ZONA DE UNIDAD RENAL

En la zona de unidad Renal se observan fisuras de tendencia longitudinal en el muro cerramiento de aberturas de 1.5mm y longitudes de aproximadamente 2m, se observaron daños en algunos muros divisorios (livianos Drywall), relacionados con desprendimientos menores de las láminas de Drywal.

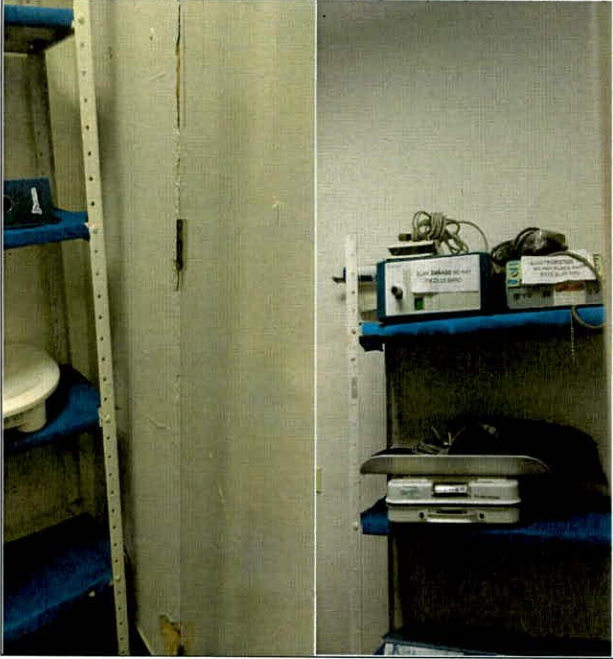
ZONA DE RADIOLOGÍA
	<p>En la zona de radiología se observan fisuras de tendencia longitudinal en el muro cerramiento de aberturas de 2.5mm y longitudes de aproximadamente 2m, se observaron daños en algunos muros divisorios (livianos Drywall), relacionados con desprendimientos menores y separación de las láminas de Drywal.</p>
