DIAGNÓSTICO TÉCNICO – DI- 10464
SUBDIRECCIÓN DE ANÁLISIS DE RIESGOS Y EFECTOS DE CAMBIO CLIMÁTICO
COORDINACIÓN DE ASISTENCIA TÉCNICA
EVENTO SIRE 4643427
RADICADO IDIGER 2017ER8923

DIRECCION	Carrera 73 N N° 69 F – 89 Sur Carrera 73 N N° 69 F – 83 Sur	ÁREA DIRECTA	100 m ²		
BARRIO	Santa Viviana Sector Vista Hermosa	POBLACIÓN ATENDIDA	15		
UPZ	69-Ismael Perdomo	FAMILIAS	2	ADULTOS	9
		NIÑOS	6		
LOCALIDAD	19-Ciudad Bolívar	PREDIOS EVALUADOS	2		
CHIP	AAA0020NEXS AAA0020NEWW	OFICIO REMISORIO	CR-27377

Movimiento en masa: Carácter Local

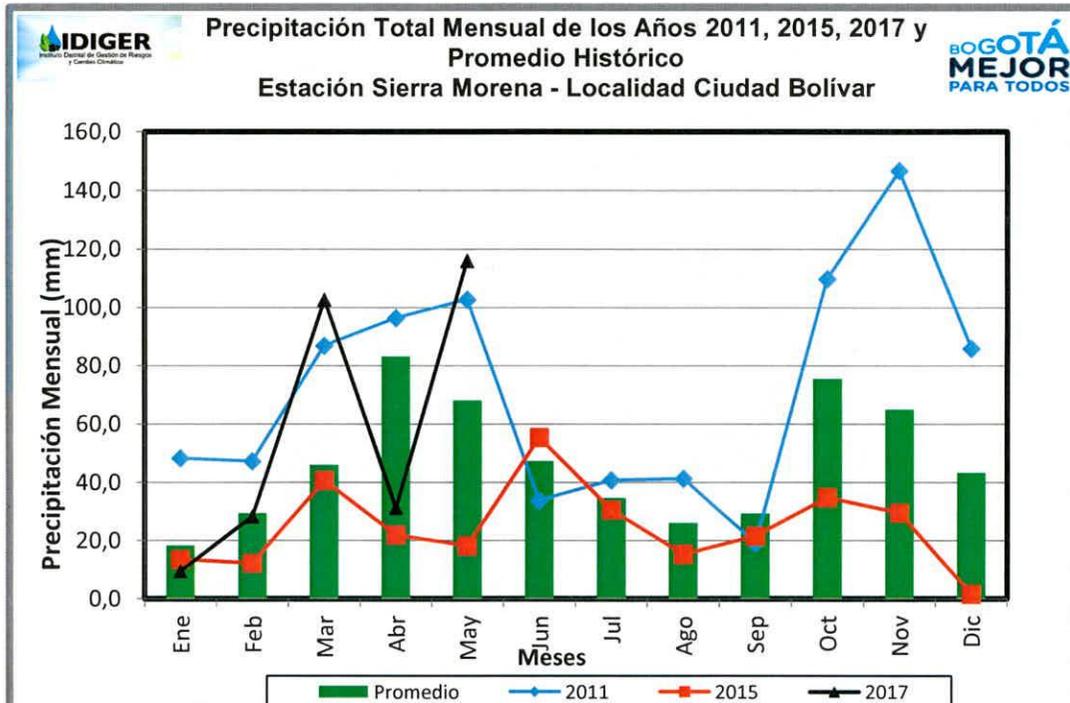
Las posibles causas que generaron los desprendimientos de material del talud de corte corresponden a la falta de medidas de contención de dicho talud y la falta de un sistema para el manejo del drenaje superficial y subsuperficial, tanto en el talud en concreto como en la zona donde se encuentran emplazados los predios evaluados. Lo anterior sumado a las precipitaciones ocurridas durante el mes de mayo de 2017 que superan casi el doble del promedio mensual multi-anual de las precipitaciones acumuladas en este mes desde el año 2001, así como las ocurridas durante este mes en el año 2011, tal como se muestra en la gráfica de precipitación total mensual de los años 2011, 2015 y 2017 de la Estación Sierra Morena de la Localidad de Ciudad Bolívar la cual es la estación meteorológica más cercana al sector evaluado (Ver figura 2).

Figura No 2. Gráfica de Precipitación total mensual de los años 2011, 2015 y 2017 de la Estación Sierra Morena de la Localidad de Ciudad Bolívar

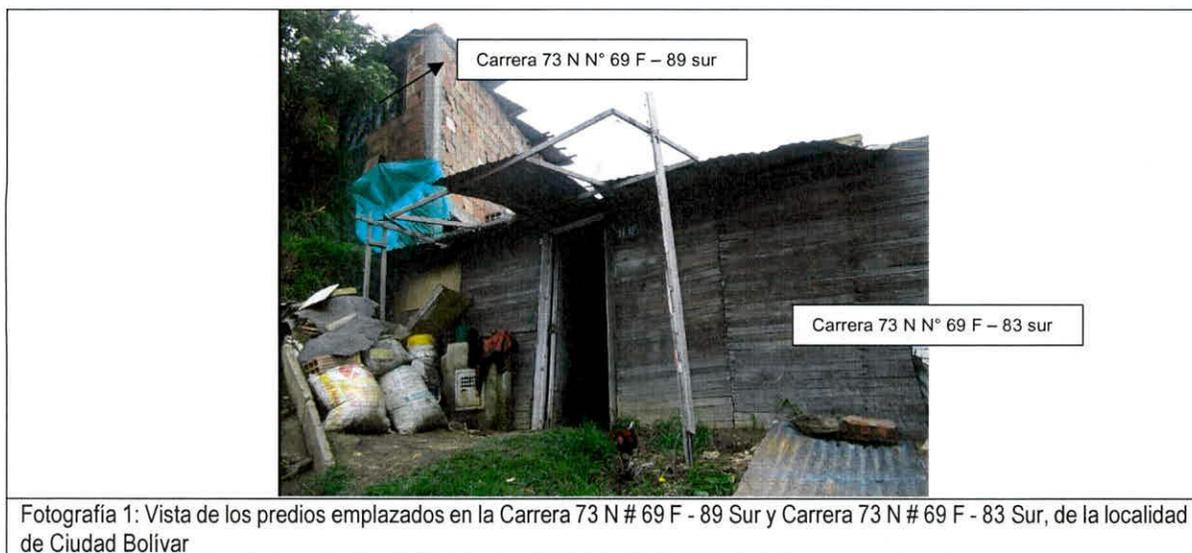
Se presentó un movimiento en masa de carácter local en un talud de corte que involucra un volumen de 3 m³ de suelo residual, el material movilizado se deposita sobre la parte inferior del muro de cerramiento de la vivienda emplazada en el predio de la Carrera 73 N N° 69 F – 83 Sur, generando el colapso del mismo, el cual hace parte del baño de la vivienda. En la parte alta del talud afectado por el desprendimiento, se encuentra el predio de la Carrera 73 N N° 69 F – 89 sur, donde se emplaza una vivienda que al momento resulta afectada por los desprendimientos del talud, ya que este hace parte del suelo sobre el cual está construida la vivienda.

El talud cuenta con medidas aproximadas de 5 metros de longitud y 2 metros de altura, con una pendiente cercana a los 90°.

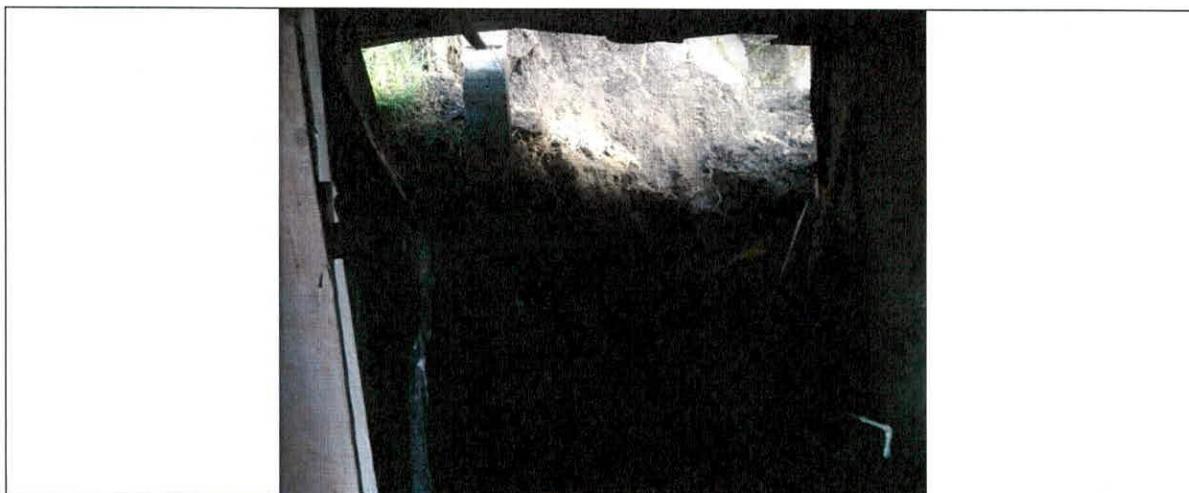
Fotografía 2: Se observa el desprendimiento de material en el talud de corte de la vivienda de la Carrera 73 N # 69 F – 83 Sur, de la localidad de Ciudad Bolívar

- Al responsable y/o responsables del predio de la Carrera 73 N N° 69 F – 83 sur, acatar la recomendación de evacuación temporal y preventiva, hasta tanto se garanticen las condiciones de habitabilidad y estabilidad de la vivienda.

- Al responsable y/o responsables del predio de la Carrera 73 N N° 69 F – 83 sur implementar las medidas de contención, protección y manejo de las aguas de escorrentía superficial y subsuperficial, en el talud ubicado hacia el costado sur del predio lo anterior con el propósito de garantizar la estabilidad tanto del talud como la vivienda emplazada en la parte baja del mismo. Las intervenciones a realizar deberán dar cumplimiento de los requerimientos establecidos en la normatividad vigente.
