**DIAGNÓSTICO TÉCNICO DI-10465**  
**SUBDIRECCIÓN DE ANÁLISIS DE RIESGOS Y EFECTOS DE CAMBIO CLIMÁTICO**  
**COORDINACIÓN DE ASISTENCIA TÉCNICA**  
**RADICADO IDIGER 2017ER6740 y 2017ER8575**

<b>DIRECCIÓN</b>	Sector Calle 71 Sur con Carrera 22.	<b>ÁREA DIRECTA</b>		3 Ha. Aprox.			
<b>BARRIOS</b>	Los Alpes Sur. Villas del Progreso. Sector Catastral: Brisas del Volador.	<b>POBLACIÓN ATENDIDA</b>		900 aprox.			
<b>UPZ</b>	67 - Lucero.	<b>FAMILIAS</b>	200	<b>ADULTOS</b>	S-I	<b>NIÑOS</b>	S-I
<b>LOCALIDAD</b>	19 – Ciudad Bolívar.	<b>PREDIOS EVALUADOS</b>		200 aprox.			
<b>CHIP</b>	No aplica.	<b>OFICIO REMISORIO</b>		CR-27378.

Remoción en masa: Clasificación Local.

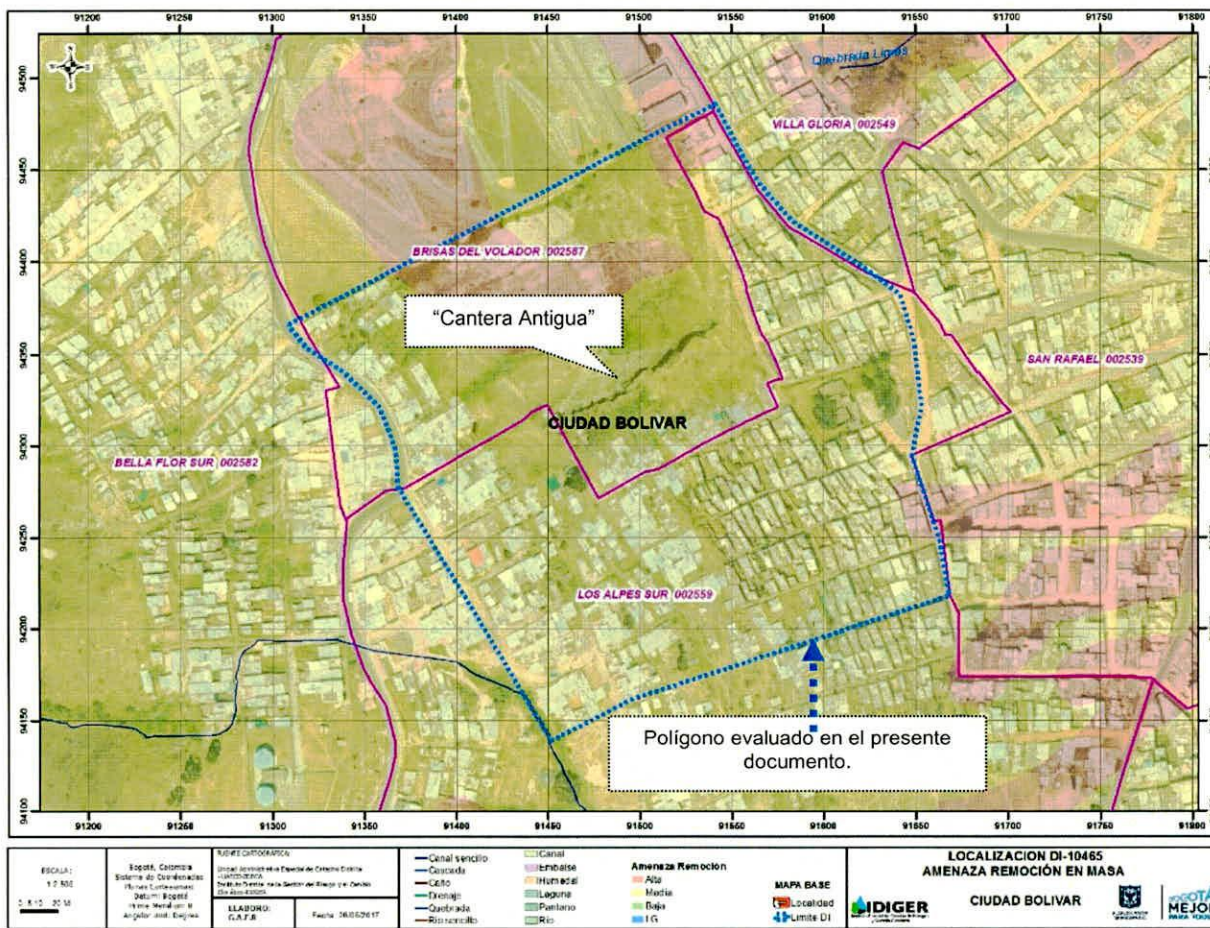
De acuerdo con el Plano Normativo de Amenaza por Movimientos en Masa del Plan de Ordenamiento Territorial de Bogotá - POT (Decreto 190 de 2004, por el cual se compilan los decretos 619 de 2000 y 469 de 2003), el sector evaluado se encuentra catalogado en Amenaza Media y Alta por Fenómenos de Movimientos en Masa (ver figura 2).

Figura 2. Localización del sector evaluado y categorización de Amenaza por Movimientos en Masa según el POT (Decreto 190 de 2004), (Imagen tomada del SIGPREDIAL y complementada).

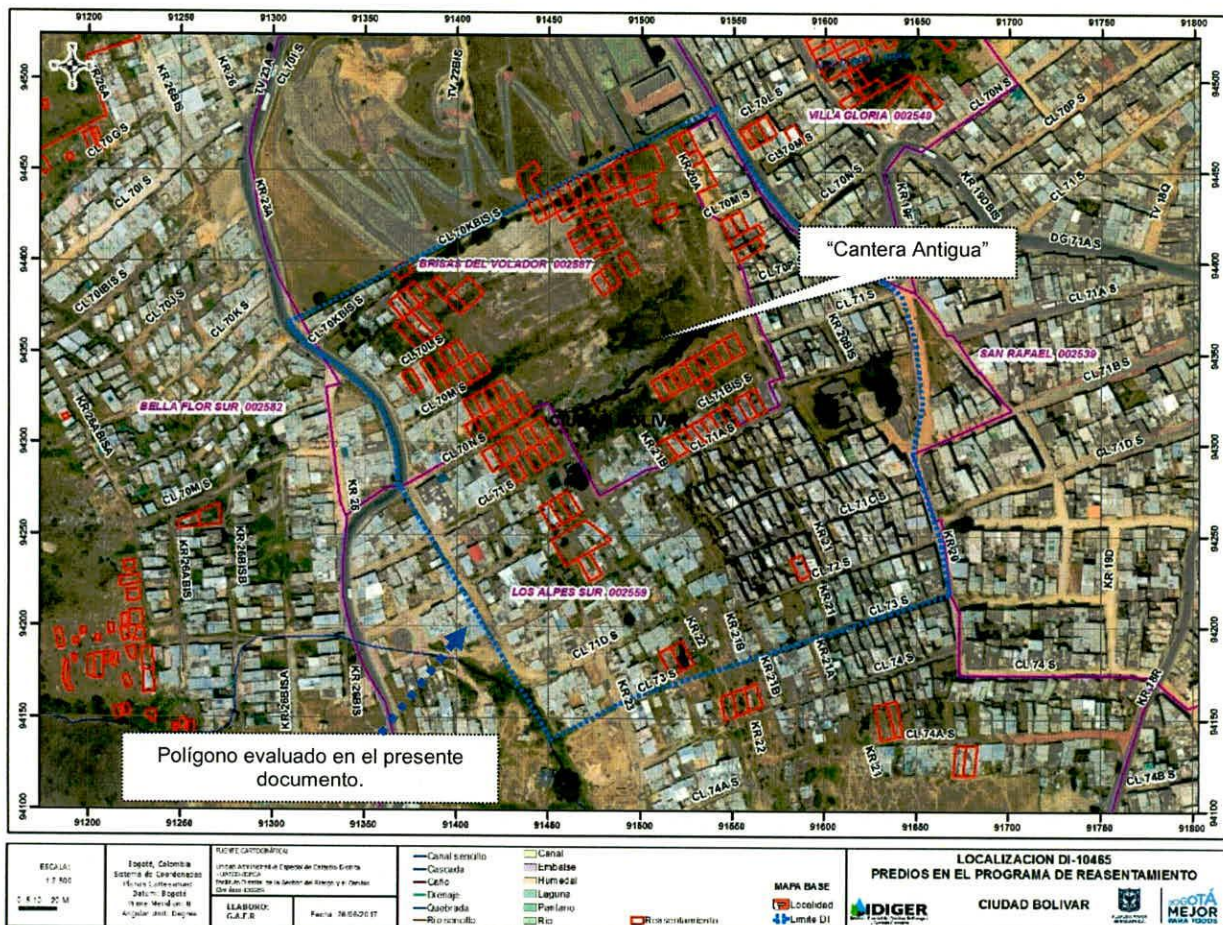
Los Conceptos técnicos CT-3167, CT-3168 de 1999 que categorizaron algunos predios en zona de riesgo alta por deslizamientos y caídas de rocas, recomendando incluir los predios al programa de reasentamientos de familias como se muestra en la figura 3.

Figura 3. Localización del sector evaluado e identificación de predios incluidos al Programa de Reasentamiento de Familias (Imagen tomada del SIGPREDIAL y complementada).

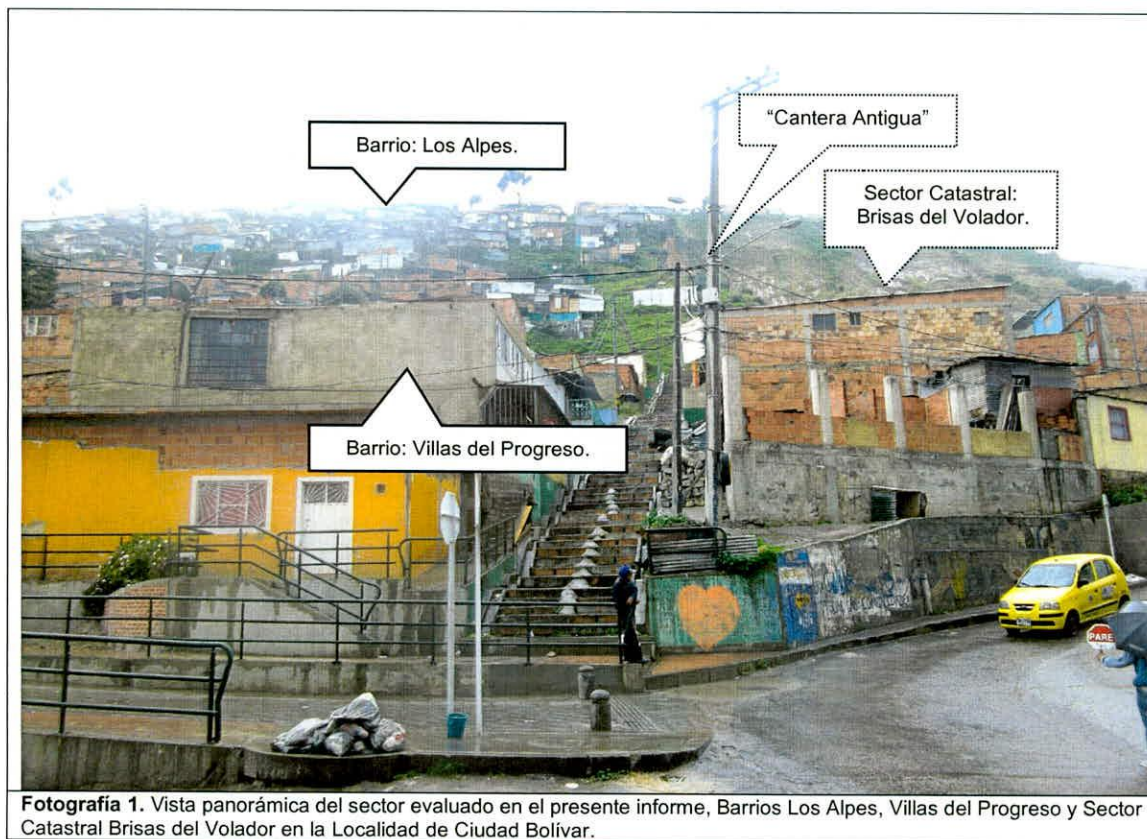
**Fotografía 1.** Vista panorámica del sector evaluado en el presente informe, Barrios Los Alpes, Villas del Progreso y Sector Catastral Brisas del Volador en la Localidad de Ciudad Bolívar.

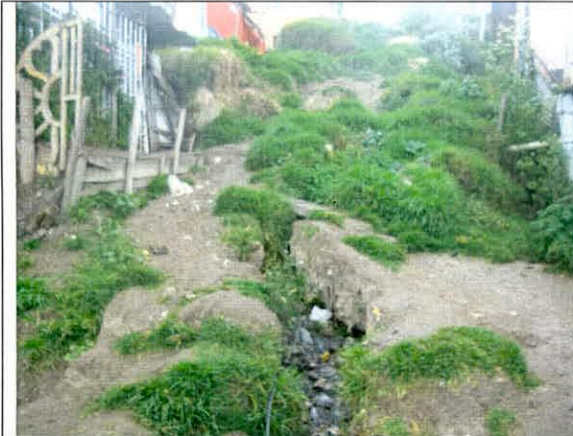
**Fotografía 2.** Vista de vía a la altura de la Carrera 21 y 22 en el sector evaluado entre los Barrios Los Alpes y Villas del Progreso. Se observa falta de colectores.

- Se envía copia al Empresa de Acueducto de Bogotá EAB, donde se recomienda adelantar las acciones de verificación e intervención de las redes emplazadas en el sector evaluado en el presente documentos, especialmente en el sector comprendido entre la Calle 71 Sur y Calle 73 Sur entre Carreras 21 y 23, donde posiblemente no existe red de alcantarillado.

- A la Empresa de Acueducto de Bogotá –EAB, desde su competencia realizar la verificación de las redes en el sector evaluado en el presente documento, especialmente en el sector comprendido por la Calle 71 Sur y Calle 73 Sur entre Carreras 21 y 23, en los Barrios Los Alpes y Villas del Progreso de la Localidad Ciudad Bolívar, donde se identifican filtraciones de aguas servidas y lluvias, con el propósito de constatar las condiciones y capacidades hidráulicas de sus redes en el sector, y en caso de ser necesario adelantar las intervenciones de reparación y/o adecuación que sean necesarias.

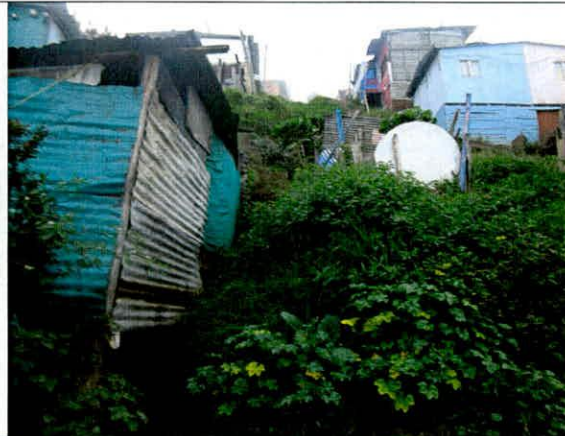
**Fotografía 3.** Vista de vía a la altura de la Carrera 21 y 22 en el sector evaluado entre los Barrios Los Alpes y Villas del Progreso. Se observa falta de colectores.

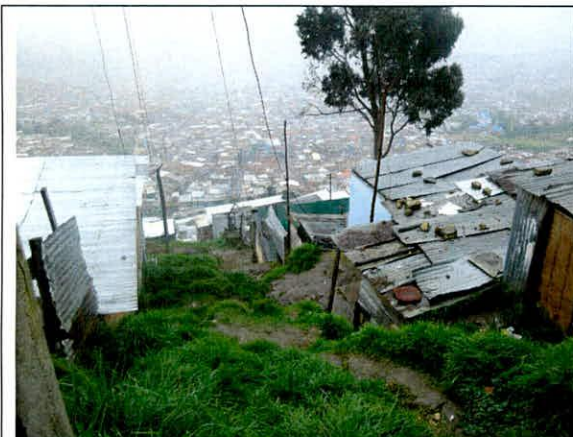
**Fotografía 4.** Vista de vía ubicada de la parte baja del Barrios los Alpes (costado occidental del sector evaluado). Se observa falta de colectores.

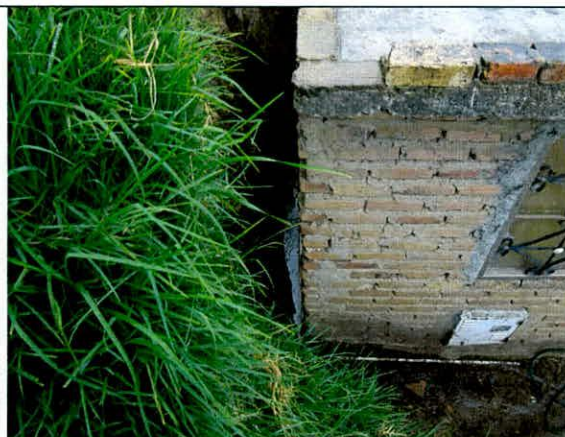
Es posible que las afectaciones identificadas en el terreno evaluado, estén asociadas a la realización de taludes de corte y relleno realizados de manera anti técnica, dada la evidente falta de medidas de contención y manejo de aguas de escorrentía superficial y sub-superficial, sumado a la posible descarga directa de aguas servidas al terreno provenientes de las viviendas ubicadas en la parte alta de la ladera en el sector evaluado; situación anterior que no es posible precisar con base en la inspección visual realizada.

**Fotografía 5.** Vista en detalle de filtraciones de agua en el terreno en las viviendas ubicadas en los límites entre los barrios Los Alpes y Villas del Progreso.

- A los responsables de los predios ubicados dentro del polígono de evaluación del presente documento (figura 1), implementar medidas encaminadas a garantizar la estabilidad del talud de corte generado para el emplazamiento de las viviendas, mediante obras de protección geotécnica, las cuales deberán contar con sistemas de drenaje para la evacuación de las aguas superficiales y sub-superficiales, con el fin de garantizar la estabilidad de los mismos; acciones que deberán desarrollarse con el apoyo de personal idóneo, garantizando que se cumplan los requerimientos establecidos en la normatividad vigente y para lo cual deberán tramitarse los permisos y licencias respectivas.

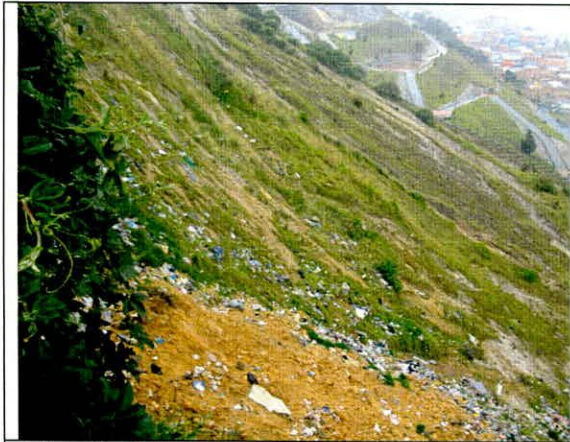
El sector evaluado corresponde a una ladera de pendiente fuerte (variable entre 45° y 70° de inclinación), donde se realizaron taludes de corte y relleno para el emplazamiento de las viviendas y vías del sector, dibujando una geometría de terrazas escalonadas que siguen la pendiente natural de la ladera. Entre los límites de los Barrios Los Alpes y Villas del Progreso (Calle 71 Sur y Calle 73 Sur entre Carreras 21 y 23) las vías de acceso son destapadas y no cuentan con medidas de manejo de aguas de escorrentía superficial o sub-superficial; se observa que posiblemente este sector que limita los barrios en mención, no cuentan con colectores de aguas servidas y aguas lluvias, pues se observa flujo libre de agua sobre la superficie del terreno (ver fotos 2,3, 4 y 5), que han promovido procesos de erosión sobre el terreno; también se observa en este sector filtraciones importantes en los taludes de corte de las viviendas emplazadas en esa zona (ver fotografía 6).

**Fotografía 6.** Vista del sector correspondiente a antiguo frente de explotación (cantera).

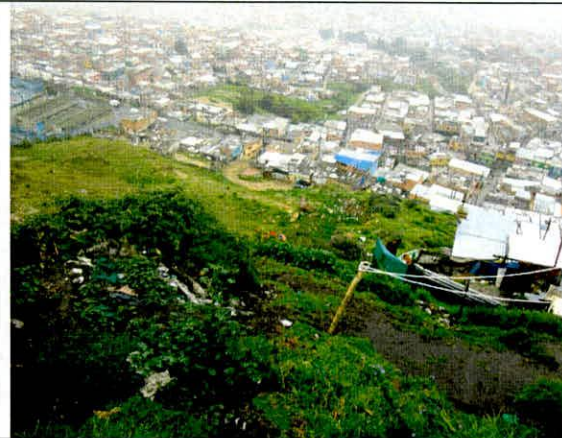
Al costado norte del sector evaluado se ubica un antiguo frente de explotación (“Cantera”), que se emplaza entre la Calle 70 M Sur y Calle 71 Sur entre Carrera 21 y Carrera 22 (Aproximadamente), el cual tiene un escarpe lateral que colinda con el Barrio Villas del progreso y que tiene una altura aproximada de ocho (8) metros, este escarpe evidencia algunos desprendimientos menores de material, cuyos escombros se han depositado en la base del escarpe. El sector del antiguo frente de explotación corresponde a zona verde, donde no se observa emplazamiento de viviendas (ver fotografía 6). Sobre el antiguo frente de explotación no se observan obras de estabilización geotécnicas ni obras de manejo de aguas de escorrentía (ver fotografía 7).

**Fotografía 7.** Vista por encima del escarpe principal del frente del antiguo frente de explotación (cantera).

- A la Alcaldía Local de Ciudad Bolívar identificar al responsable del predio que se ubica en la Calle 70 M Sur y Calle 71 Sur entre Carrera 21 y Carrera 22 que corresponde a antiguo frente de explotación (“Cantera”), en el Sector Catastral Brisas del Volador de la Localidad Ciudad Bolívar, para que implementen medidas encaminadas a garantizar la estabilidad de la ladera, mediante obras de protección geotécnica, las cuales deberán contar con sistemas de drenaje para la evacuación de las aguas superficiales y sub-superficiales, con el fin de garantizar la estabilidad del sector; acciones que deberán desarrollarse con el apoyo de personal idóneo, garantizando que se cumplan los requerimientos establecidos en la normatividad vigente y para lo cual deberán tramitarse los permisos y licencias respectivas.
