**DIAGNÓSTICO TÉCNICO DI - 10474**  
**SUBDIRECCIÓN DE ANÁLISIS DE RIESGOS Y EFECTOS DE CAMBIO CLIMÁTICO**  
**COORDINACIÓN DE ASISTENCIA TÉCNICA**  
**Evento SIRE No. 4617831**

Estructural – Daños Severo

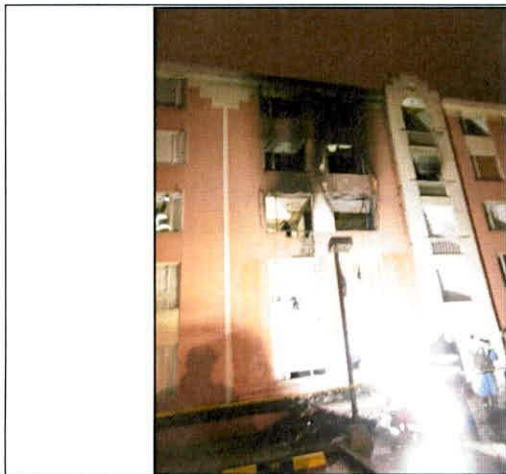
Al interior del predio evaluado, en el Apartamento 301 de la Torre 6 se presentó una explosión asociada a un cilindro de oxígeno y posterior conflagración, situación que generó rotura en los muros de cerramiento de la habitación del costado occidental del mismo, así como daños en los muros divisorios y deformación del marco en aluminio de la ventana.

**Foto 1.** Vista de la Torre 6, en la cual se presentó la explosión y posterior conflagración, localizada al interior del Conjunto Residencial Santa Helena de Baviera III.

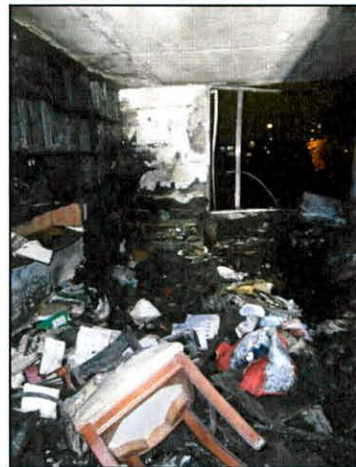
**Foto 2.** Vista de los daños al interior del Apartamento 301 de la Torre 6, donde se presentó la explosión y posterior conflagración.

- Recomendación de evacuación temporal y preventiva del Apartamento 301 de la Torre 6, localizado al interior del Conjunto Residencial Santa Helena de Baviera III, en el Sector Catastral Victoria Norte de la Localidad de Suba mediante el Acta No. 0892, notificando a la Señora Jackeline Herrera (Administradora), identificada con Cedula de Ciudadanía No. 51.901.387, numero de contacto 310 2502918, no se cuenta con información de las personas que habitan en el mismo.

- Al responsable y/o responsables de los Apartamentos 301 y 401 de la Torre 6 y el Apartamento 302 de la Torre 5, implementar las acciones necesarias de reparación y reconstrucción que garanticen la estabilidad, habitabilidad y funcionalidad de los mismos; acciones que deben ser adelantadas con el apoyo de personal idóneo, garantizando que se cumplan los requerimientos establecidos en el Reglamento colombiano de Construcción Sismo Resistente NSR-10, de acuerdo a la normatividad vigente, para lo cual se deben tramitar los permisos y licencias respectivos.

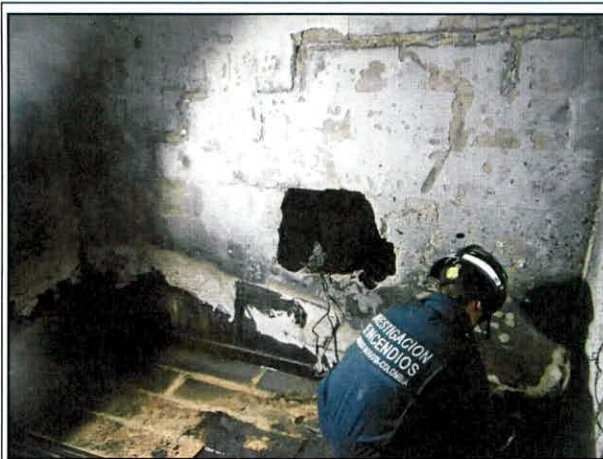
**Foto 3.** Vista de los daños al interior del Apartamento 301 de la Torre 6, donde se presentó la explosión y posterior conflagración.

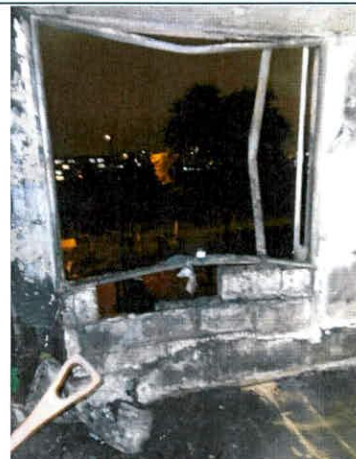
**Foto 4.** Vista de los daños al interior del Apartamento 301 de la Torre 6, donde se presentó la explosión y posterior conflagración.

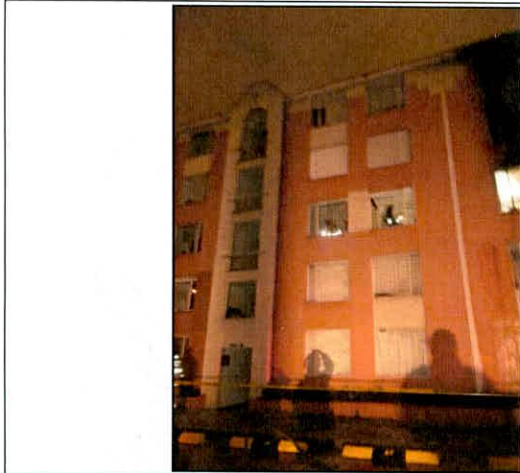
En el Apartamento 302 de la Torre 5, se presentó la rotura de un muro localizado aledaño al Apartamento DI-10474

301, así como agrietamientos lo que pudiere generar colapso de los mismos en este sector.

**Foto 5.** Vista de la Torre 5, localizada al interior del Conjunto Residencial Santa Helena de Baviera III..

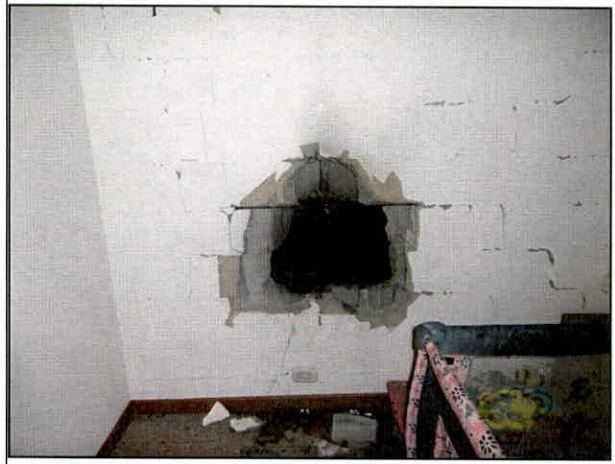
**Foto 6.** Vista de los daños presentados en la habitación aledaña al Apartamento 301, donde se presentó la explosión y posterior conflagración.

- La funcionalidad de la habitación del costado oriental del Apartamento 302 de la Torre 5, localizado al interior del Conjunto Residencial Santa Helena de Baviera III, en el Sector Catastral Victoria Norte de la Localidad de Suba, se encuentran comprometidas en la actualidad, por los daños generados por la explosión y posterior conflagración allí ocurridas.

- Recomendación de restricción parcial de uso de la habitación localizada al costado oriental del Apartamento 302 de la Torre 5, localizado al interior del Conjunto Residencial Santa Helena de Baviera III, en el Sector Catastral Victoria Norte de la Localidad de Suba mediante el Acta No. 0894, notificando a la Señora Jackeline Herrera (Administradora), identificada con Cedula de Ciudadanía No. 51.901.387, numero de contacto 310 2502918, no se cuenta con información de las personas que habitan en el mismo.

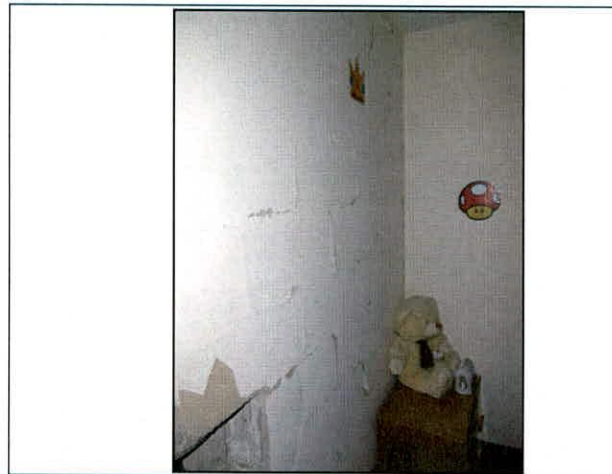
**Foto 7.** Vista de los daños presentados en la habitación aledaña al Apartamento 301, donde se presentó la explosión y posterior conflagración.
