DIAGNÓSTICO TÉCNICO DI - 10478
SUBDIRECCIÓN DE ANÁLISIS DE RIESGOS Y EFECTOS DE CAMBIO CLIMÁTICO
COORDINACIÓN DE ASISTENCIA TÉCNICA
Evento SIRE No. 4549620

ATENDIÓ: JESYCA ROSY ORJUELA AYA				SOLICITANTE: Unidad Administrativa Especial Cuerpo Oficial de Bomberos	
CAT	3	MÓVIL	9		
FECHA	27 de Marzo de 2017	HORA	09:55 p.m.	VIGENCIA: Temporal mientras no se modifique significativamente las condiciones físicas del sector

PREDIO	Carrera 2 Este No. 44-15	ÁREA DIRECTA	80 m ²		
SECTOR CATASTRAL	Siberia Central	POBLACIÓN ATENDIDA	1		
UPZ	90 – Pardo Rubio	FAMILIAS	1	ADULTOS	1
LOCALIDAD	02 – Chapinero	PREDIOS EVALUADOS	1		
CHIP	AAA0092FJBS	OFICIO REMISORIO	CR-27394

Movimiento en masa – Procesos locales

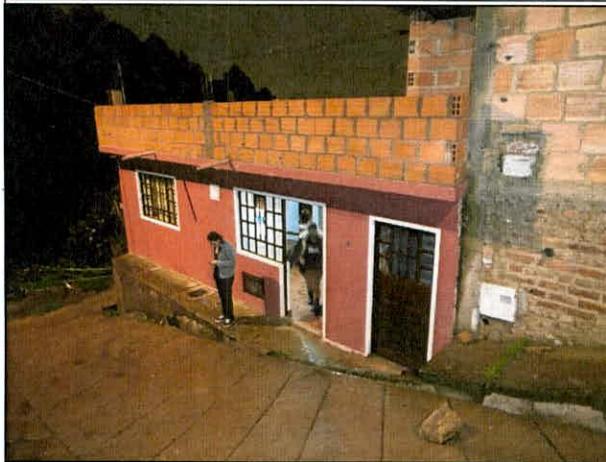
En el predio de la Carrera 2 Este No. 44-15, existen dos viviendas; al costado norte del predio se localiza una vivienda de un nivel construida en mampostería parcialmente confinada con cubierta en placa de concreto, para el emplazamiento de la misma se realizó un relleno el cual cuenta con una altura de aproximadamente 1 metro en el que se implementó un muro de confinamiento en piedra pegada; al momento de la visita no se evidencia ningún daño en la misma.

Foto 1. Vista de la vivienda localizada al costado norte del predio de la Carrera 2 este No. 44-15, en el Sector Catastral Siberia Central de la Localidad de Chapinero.

- La estabilidad estructural y habitabilidad de la de la vivienda emplazada en el costado norte del predio de la Carrera 2 Este No. 44-15, en el sector Catastral Siberia Central de la Localidad de Chapinero, no se encuentran comprometidas en la actualidad por el movimiento en masa evaluado.

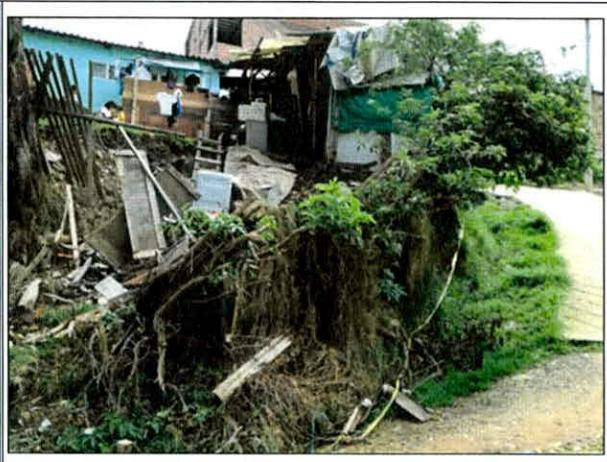
Al costado sur del predio se emplaza una vivienda de un nivel en material de recuperación, la cual colapso en un 50%, situación que se relaciona con un desconfinamiento de material sobre el cual se construida la vivienda. El material sobre el cual se construyó la vivienda cuenta con una altura de 2 metros y una longitud de aproximadamente 10 metros, a lo largo de los cuales no se identifican medidas de contención ni sistemas para el manejo de las aguas, lo que favoreció el desprendimiento de material en un volumen cercano a los 4 m³ (conformado por suelo orgánico), el cual se depositó en la parte baja, obstruyendo un sendero peatonal localizado en este sector.

Entre las posibles causas por las cuales se están presentando los movimientos en masa identificados, se encuentra la falta de medidas de confinamiento al costado sur el predio de la Carrera 2 Este No. 44-15, sumado a la falta de sistemas para el manejo de las aguas de escorrentía en este sector. Así mismo, el proceso identificado en la ladera se relaciona a la falta de sistemas para el manejo de las aguas de escorrentía.

Foto 2. Vista de la vivienda localizada al costado sur del predio de la Carrera 2 este No. 44-15, en el Sector Catastral Siberia Central de la Localidad de Chapinero, la cual presentó el colapso del 50 % de la misma, por el proceso identificado en este sector.

- Colapso del resto de la vivienda evaluada localizada al costado sur del predio de la Carrera 2 Este No. 44-15, en el sector Catastral Siberia Central de la Localidad de Chapinero, por la posibilidad de un avance en el movimiento en masa evaluado.

- La estabilidad estructural y habitabilidad de la de la vivienda localizada en el costado sur del predio de la Carrera 2 Este No. 44-15, en el sector Catastral Siberia Central de la Localidad de Chapinero, se encuentran comprometidas en la actualidad por la posibilidad del colapso del resto de la misma, al presentarse un avance en el movimiento en masa evaluado.

- A los responsables de la vivienda emplazada en el costado sur del predio de la Carrera 2 Este No. 44-15, en el sector Catastral Siberia Central de la Localidad de Chapinero, acoger la recomendación de evacuación de la misma, hasta tanto se implementen las medidas necesarias que garanticen las condiciones de estabilidad del talud localizado al costado sur del predio evaluado y la estabilidad estructural de la vivienda.

- Al responsable y/o responsables de las viviendas emplazadas en el predio de la Carrera 2 Este No. 44-15, en el sector Catastral Siberia Central de la Localidad de Chapinero,

implementar medidas de mantenimiento, mejoramiento, reforzamiento y/o reconstrucción de las mismas, donde se establezca el suelo sobre el cual se construyó la vivienda que presentó afectación; acciones que se recomienda adelantar con el apoyo de personal idóneo, tramitando los permisos y teniendo en cuenta la normatividad vigente.

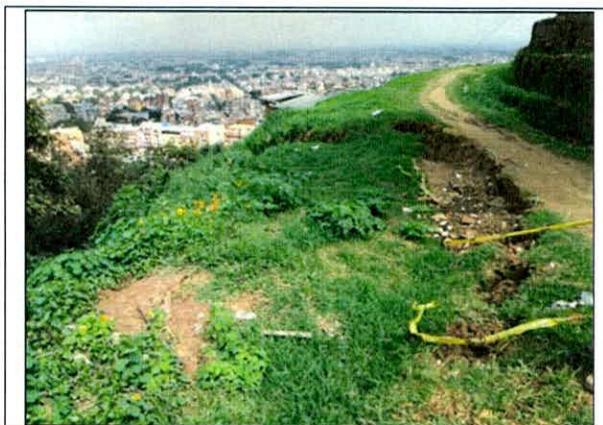
Adicionalmente, se identificó hacia el costado sur, aproximadamente a 6 metros del predio evaluado, otro movimiento tipo rotacional el cual dejo un volumen de masa inestable de aproximadamente 6 m³, los cuales no se deslizaron; sin embargo de continuar un avance en el proceso podría comprometerse la transitabilidad del sendero peatonal.

Foto 3. Vista del otro movimiento en masa localizado al costado sur del predio evaluado.

- La transitabilidad y funcionalidad del sendero peatonal localizado al costado sur del predio de la Carrera 2 Este No. 44-15, en el Sector Catastral Siberia Central de la Localidad de Chapinero, se encuentran comprometidas en la actualidad por la posibilidad de un avance en el movimiento en masa identificado en la ladera.

- A la Alcaldía Local de Chapinero, desde su competencia garantizar la restricción de uso del sendero peatonal localizado al costado sur del predio de la Carrera 2 Este No. 44-15, en el Sector Catastral Siberia Central de la Localidad de Chapinero, hasta tanto se realicen las intervenciones en la ladera evaluada que mitiguen la condición de riesgo evidenciada.

- A la Alcaldía Local de Chapinero, desde su competencia identificar el responsable y/o responsables de implementar las intervenciones que garanticen las condiciones de estabilidad de la ladera evaluada, las cuales deben incluir sistemas para dar manejo a las aguas de escorrentía en el sector, acciones que se deben adelantar con el apoyo de personal idóneo, tramitando los permisos necesarios y teniendo en cuenta la normatividad vigente.
- A la Alcaldía Local de Chapinero, desde su competencia verificar el cumplimiento de las recomendaciones impartidas en el presente Diagnóstico Técnico, esto con el fin de salvaguardar la integridad física de los habitantes, vecinos y transeúntes del sector evaluado.
