DIAGNÓSTICO TÉCNICO – DI-10483
SUBDIRECCIÓN DE ANÁLISIS DE RIESGOS Y EFECTOS DE CAMBIO CLIMÁTICO
COORDINACIÓN DE ASISTENCIA TÉCNICA
EVENTO SIRE 4601636

DIRECCIÓN	Diagonal 40 Sur No. 2K-65	ÁREA DIRECTA			30 m ²		
BARRIO	Guacamayas IV	POBLACIÓN ATENDIDA			7		
UPZ	50 – La Gloria	FAMILIAS	1	ADULTOS	3	NIÑOS	1
LOCALIDAD	4 – San Cristobal	PREDIOS EVALUADOS			1		
CHIP	-	OFICIO REMISORIO			CR-27402

Movimiento en Masa: Local

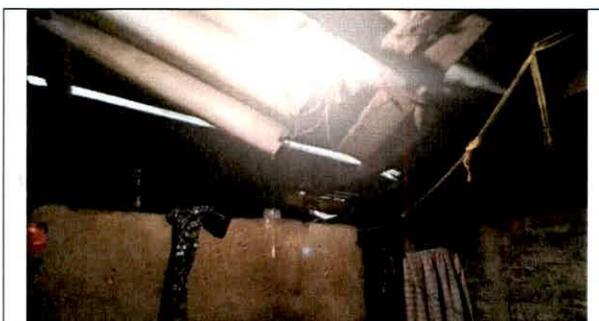
Dadas las condiciones topográficas del sector, la vivienda fue emplazada en el terreno mediante la implementación de un talud de corte sobre el costado noroccidental, que tiene unas dimensiones aproximadas de 3.5 metros de altura en la parte más alta por 6.0 metros de longitud, sin medidas de contención y protección, así como tampoco obras para el manejo de las aguas de escorrentía superficial y subsuperficial. Se presentó el desprendimiento de aproximadamente 2.0 m³ de material que conforman el talud de corte en mención, el cual impactó el muro de cerramiento perimetral en el costado norte de la vivienda ocasionando el colapso del mismo y de la cubierta en la cocina y una de las habitaciones.

Entre las posibles causas que generaron el desprendimiento de material se encuentran la falta de medidas de contención de dicho talud y la falta de un sistema para el manejo del drenaje superficial y subsuperficial en el talud en mención, adicionalmente con base en la inspección visual se evidenció que las deficiencias constructivas se encuentran asociadas a la falta de elementos estructurales de confinamiento como vigas y columnas. Situación similar a la descrita en el DI-3468.

Fotografía No. 1. Vista de afectación en cubierta al interior de la vivienda

- Mantener la evacuación temporal y preventiva de la vivienda emplazada en el predio de la Diagonal 40 Sur No. 2 K-65, en el Barrio Guacamayas de la Localidad San Cristóbal, hasta tanto se implementen las medidas que garanticen las condiciones de estabilidad tanto del talud como de la vivienda.

- En el caso de no existir restricciones y/o condicionamientos al uso del suelo del predio de la Diagonal 40 Sur No. 2 K-65, en el Barrio Guacamayas de la Localidad San Cristóbal, donde se emplaza la edificación evaluada, se recomienda a los responsables del mismo implementar de manera inmediata acciones para la intervención y/o mantenimiento, reforzamiento y/o mejoramiento de la calidad de la edificación, con el apoyo de personal idóneo, garantizando que se cumplan los requerimientos establecidos en el Decreto No. 926 de 2010 y el Decreto No. 340 del 13 de Febrero de 2012, Reglamento Colombiano de Construcción Sismo Resistente NSR-10, de acuerdo con la normatividad vigente para el barrio, para lo cual se deben tramitar los permisos y licencias respectivos.

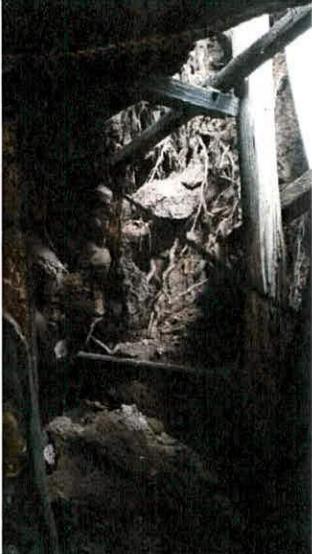
<p>Fotografía No. 2. Vista del material desprendido del talud de corte sobre el costado noroccidental, parte posterior de predio</p>	<p>Fotografía No.3. Vista de la afectación en cocina por material desprendido del talud de corte</p>
