DIAGNÓSTICO TÉCNICO DI-10484
SUBDIRECCIÓN DE ANÁLISIS DE RIESGOS Y EFECTOS DE CAMBIO CLIMÁTICO
COORDINACIÓN DE ASISTENCIA TÉCNICA
RADICADOS IDIGER 2017ER7352 y 2017ER7940

DIRECCIÓN	Diagonal 74B # 87 – 62	ÁREA DIRECTA	0.04 Ha			
SECTOR	Florencia	POBLACIÓN ATENDIDA	7			
UPZ	30 – Boyacá Real	FAMILIAS	1	ADULTOS	7	NIÑOS
LOCALIDAD	10 - Engativá	PREDIOS EVALUADOS	1			
CHIP	AAA0064YZWW	OFICIO REMISORIO	CR-27404

Estructural: Daños moderados

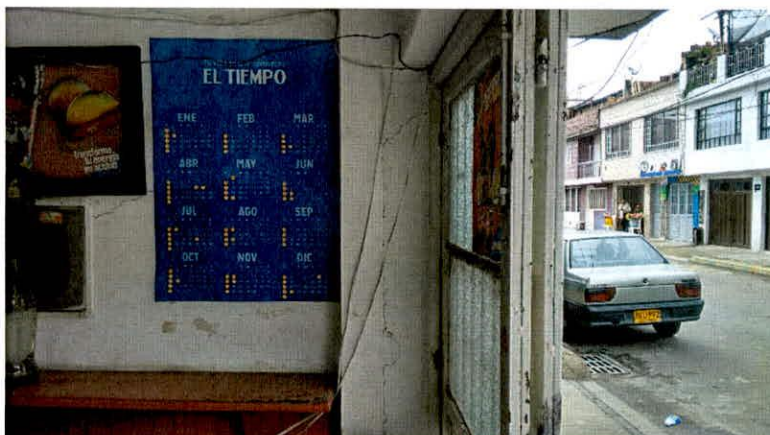
Con base en la inspección visual realizada al inmueble de la Diagonal 74B # 87 – 62 (Predio 1, Figura 1) se evidencian fisuras y grietas con tendencia vertical en muros interiores del primer nivel las cuales se acentúan en el costado oriental de la edificación (ver fotografía 2). Los acabados del piso del primer nivel presentan daños identificados en grietas escalonadas (Ver fotografía 3). En el patio interior se observa una fisura que probablemente obedece a una adición realizada al voladizo de este sector de la vivienda (Fotografía 4). En el segundo piso se presentan grietas con anchos cercanos a 5 mm con una longitud aproximada de 2 metros y humedades en la placa de terraza (Ver fotografías 5 y 6)

De acuerdo con la inspección visual se establece que la vivienda evaluada presenta una calificación de daños **moderados**.

Dentro de las posibles causas de las lesiones evidenciadas, se encuentran posibles asentamientos diferenciales presentados en el inmueble vecino ubicado en el predio de la Diagonal 74B # 87 – 52 (Predio 2, Figura 1), lo cual no es posible precisar mediante inspección visual.

Fotografía 2. Grieta vertical en muros del costado suroriental del predio de la Diagonal 74B # 87 – 62.

- Al responsable y/o responsables de la edificación emplazada en la Diagonal 74B # 87 – 62, en el Sector Catastral Florencia de la Localidad de Engativá, adelantar un estudio detallado de ingeniería en donde se analice la vulnerabilidad estructural y la estabilidad geotécnica, de tal forma que permita establecer las causas y aplicar las acciones requeridas que se deriven de estos estudios, garantizando que se cumplan los requerimientos establecidos en el Decreto No. 926 del 19 de marzo de 2010 y el Decreto No. 340 del 13 Febrero de 2012, Reglamento Colombiano de Construcción Sismo Resistente NSR-10 de acuerdo con la normatividad vigente.

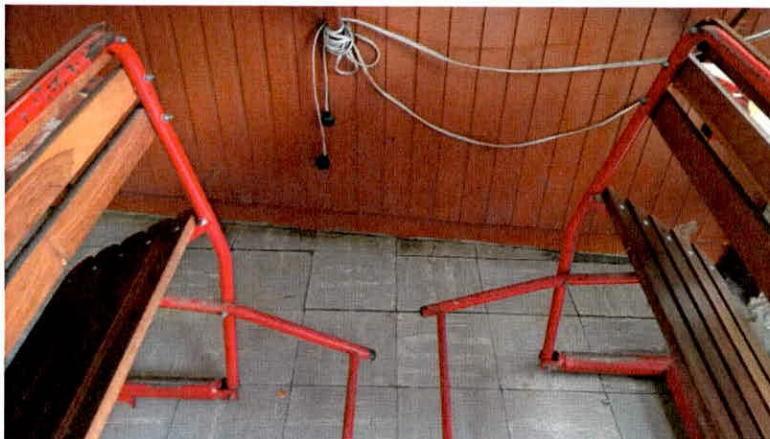
Fotografía 3. Grieta escalonada en los acabados de piso del costado suroriental del predio de la Diagonal 74B # 87 – 62

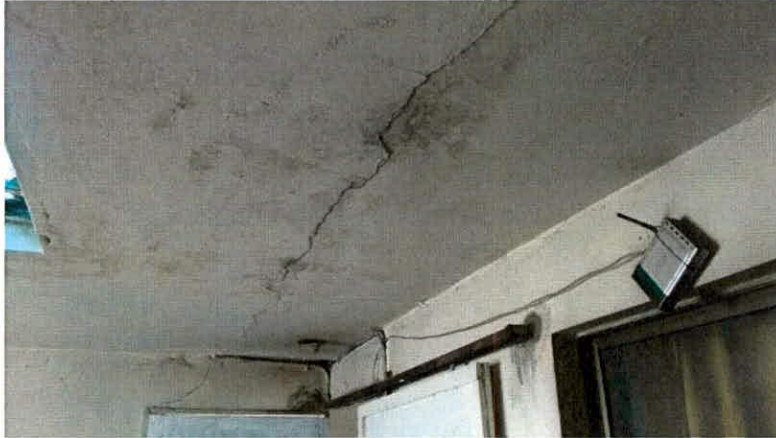
Fotografía 4. Grieta en la placa de entrepiso ubicada en el patio interior de la vivienda de la Diagonal 74B # 87 – 62.

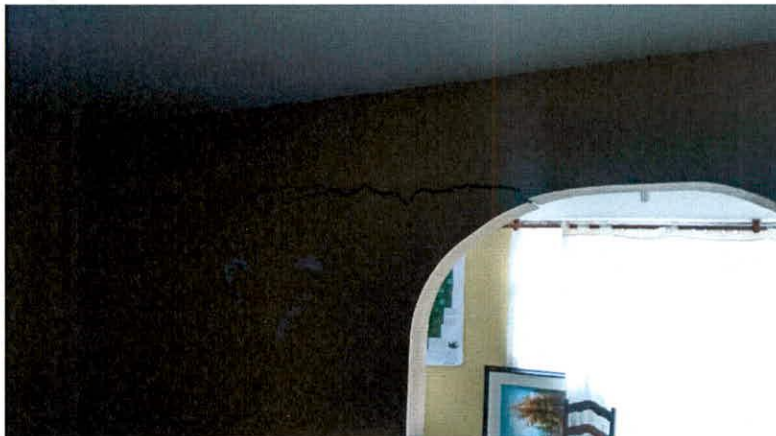
Fotografía 5. Grieta horizontal un muro de alcoba ubicada en el costado suroriental del predio de la Diagonal 74B # 87 – 62.

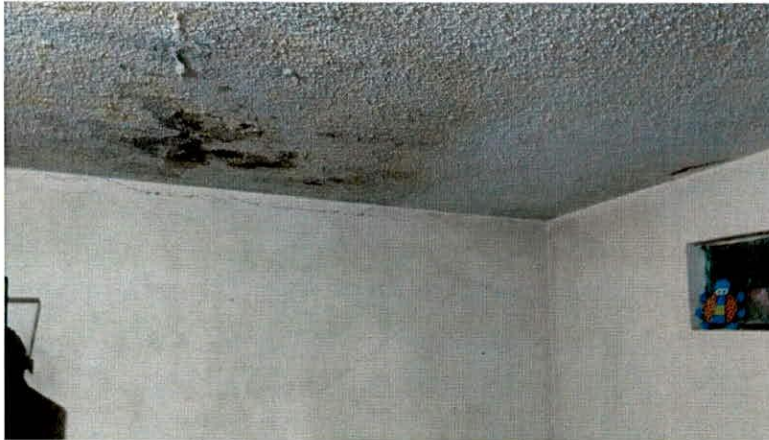
Fotografía 6. Presencia de humedad en placa de terraza.
