DIAGNÓSTICO TÉCNICO DI-10491
SUBDIRECCIÓN DE ANÁLISIS DE RIESGOS Y EFECTOS DE CAMBIO CLIMÁTICO
COORDINACIÓN DE ASISTENCIA TÉCNICA
RADICADOS IDIGER 2017ER6775

ATENDIÓ: ENRIQUE LINERO SOTO				SOLICITANTE	
CAT	8	MOVIL	Contratada	ALCALDIA LOCAL DE SUBA	
FECHA	Mayo 10 de 2017	HORA	1:11 p.m.	VIGENCIA: Temporal mientras no se modifiquen significativamente las condiciones físicas del sector

DIRECCIÓN	Calle 133A # 100 – 07	ÁREA DIRECTA	0.016 Ha		
SECTOR	La Chucua	POBLACIÓN ATENDIDA	6		
UPZ	28 – El Rincón	FAMILIAS	2	ADULTOS	6
LOCALIDAD	11 – Suba	PREDIOS EVALUADOS	1		
CHIP	AAA0133LSYX	OFICIO REMISORIO	CR-27421

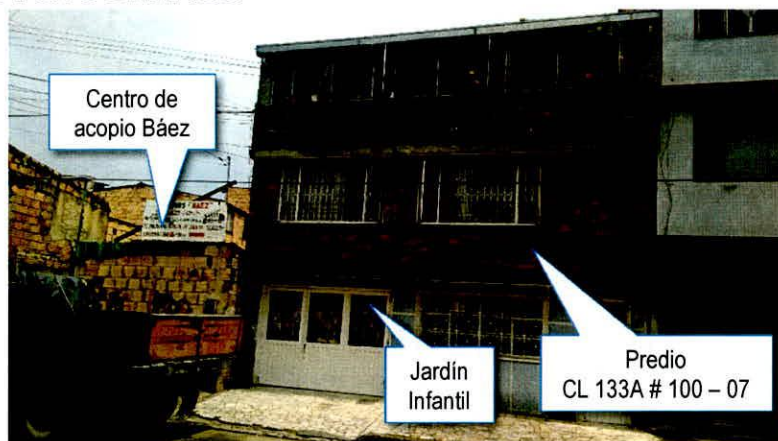
La edificación ubicada en el predio de la Calle 133A # 100 – 07 (Predio 1, Figura 1) colinda hacia el costado oriental, con el predio de la Calle 133A # 100 – 03 (Predio 2, Figura 1) donde se ubica el centro de acopio de materiales de construcción como arena, bloques y ladrillos. En el costado sur de los predios se encuentran dos muros de cerramiento en mampostería simple. Las características generales de los inmuebles se pueden apreciar en las fotografías 1, 2 y 3.

Fotografía 1. Vista general del inmueble ubicado en la Calle 133A # 100 – 07.

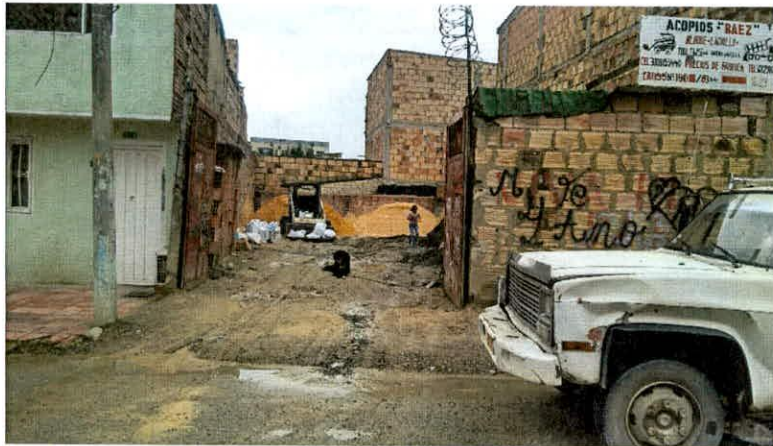
Dentro de las posibles causas de las lesiones evidenciadas se tienen las labores de acopio, actividades que se realizan con maquinaria de construcción en el predio de la que se adelantan en el predio de la Calle 133A # 100 – 03 (Predio 2, Figura 1), las cuales generan impactos dinámicos sobre el muro de cerramiento. Cabe resaltar que estas situaciones no han sido posible precisar mediante inspección visual.

Fotografía 2. Centro de acopio de material de construcción ubicado en el predio de la Calle 133A # 100 – 03.

- Dadas las labores de acopio que se adelantan en el predio de la Calle 133A # 100 – 03, en el Barrio Catastral La Chucua de la Localidad de Suba mediante el uso de maquinaria que puede impactar al muro de cerramiento del mencionado predio, se recomienda al responsables y/o responsables del predio realizar un estudio de ingeniería en donde se analice si el muro de cerramiento está en capacidad de resistir las fuerzas dinámicas a las que se encuentra sometido y aplicar las acciones requeridas que se deriven de estos estudios.

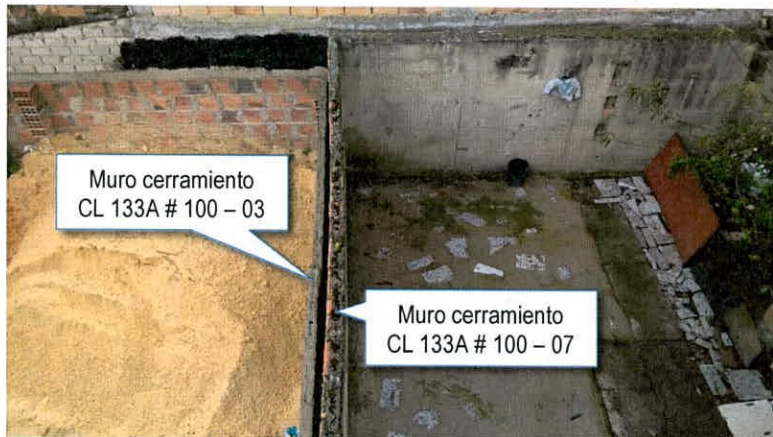
Fotografía 3. Material de la construcción ubicado en el predio de la Calle 133A # 100 – 03.

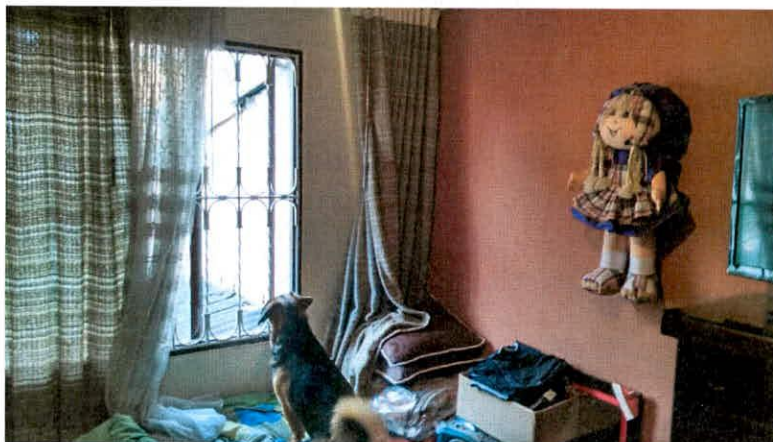
Con base en la inspección visual realizada al inmueble se pudo constatar que al interior de la edificación no se presentan daños en muros divisorios ni en la placa de terraza (ver fotografías 4 y 5). El muro de cerramiento del costado sur del predio de la Calle 133A # 100 – 07 (Predio 1, Figura 1) presenta fisuras con tendencia diagonal (Ver fotografía 6). De acuerdo con lo expresado por la Señora María Luisa Rojas, los daños del muro de cerramiento se produjeron debido a los constantes impactos que ejercían las maquinarias de acopio a dicho muro, situación por la cual se realizó el levantamiento de otro muro de cerramiento en el predio vecino ubicado en la Calle 133A # 100 – 03 (Predio 2), aunque esta situación no fue posible precisar en el momento de la visita. En el exterior hacia el costado norte del predio se presentan daños en los acabados de la placa de contrapiso (Ver figura 7).

Fotografía 4. Muros interiores sin grietas ni fisuras en el inmueble ubicado en la Calle 133A # 100 – 07.

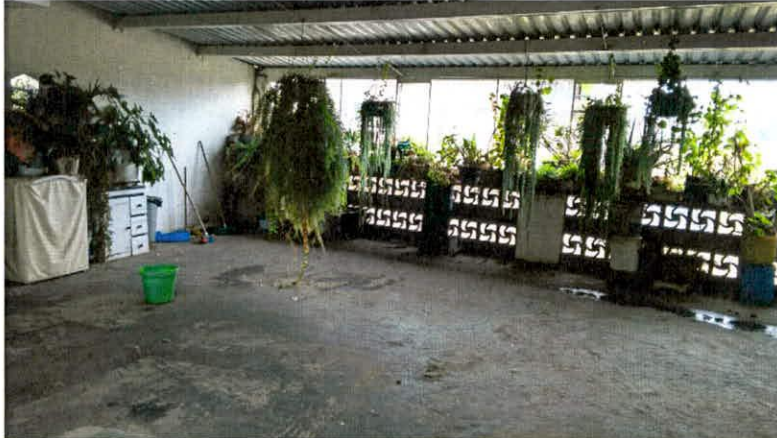
Fotografía 5. Placa de terraza en buenas condiciones. Predio de la Calle 133A # 100 – 03.

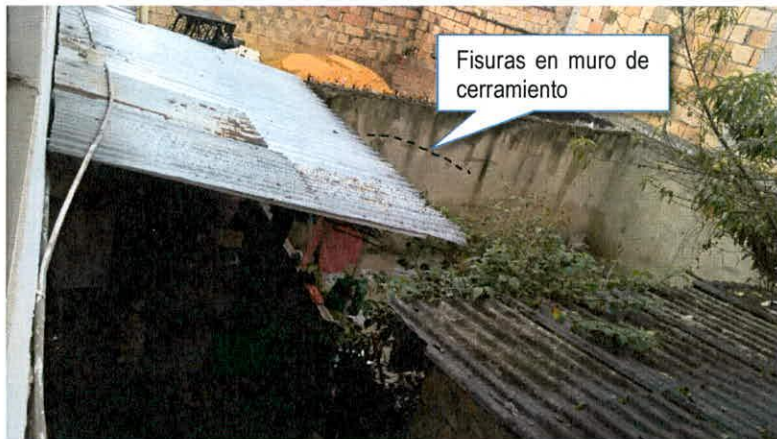
Fotografía 6. Muro de cerramiento con fisuras diagonales y escalonadas. Predio de la Calle 133A # 100 – 07

- En caso de no adelantar las acciones de reparación y/o reforzamiento del muro de cerramiento ubicado en el predio de la Calle 133A # 100 – 07, en el Barrio Catastral La Chucua de la Localidad de Suba, se podrían presentar aumento en los daños evidenciados, favoreciendo el desprendimiento de la mampostería y colapsos parciales ante fuerzas dinámicas debido al deficiente sistema estructural (mampostería simple).

- Al responsable y/o responsables de la edificación emplazada en el predio de la Calle 133A # 100 – 07, en el Barrio Catastral La Chucua de la Localidad de Suba, realizar las acciones pertinentes a la reparación y/o reforzamiento del muro de cerramiento ubicado en el costado suroriental. Esto con el propósito de garantizar durante la vida útil del muro de cerramiento y las condiciones adecuadas para su uso.

seguimiento de las condiciones de estabilidad y funcionalidad del muro de cerramiento ubicado en el costado suroriental, con el propósito de desarrollar intervenciones oportunas que impidan la manifestación de situaciones que generen condiciones de riesgo en el inmueble.

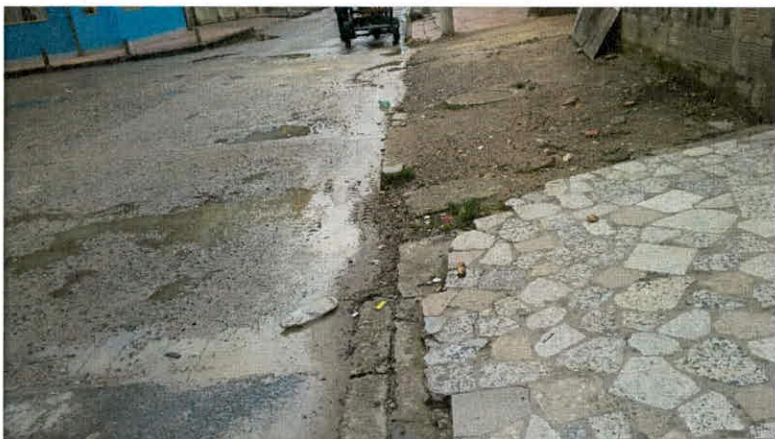
Fotografía 7. Daños en los acabados de pisos del predio de la Calle 133A # 100 – 07.
