DIAGNÓSTICO TÉCNICO DI-10493
SUBDIRECCIÓN DE ANÁLISIS DE RIESGOS Y EFECTOS DE CAMBIO CLIMÁTICO
COORDINACIÓN DE ASISTENCIA TÉCNICA
RADICADO IDIGER 2017ER6998

DIRECCIÓN	Carrera 3A # 26B – 17	ÁREA DIRECTA	0.01 Ha				
SECTOR	La Macarena	POBLACIÓN ATENDIDA	1				
UPZ	92 – La Macarena	FAMILIAS	0	ADULTOS	0	NIÑOS	0
LOCALIDAD	3 – Santa Fe	PREDIOS EVALUADOS	1				
CHIP	AAA0087MAOM	OFICIO REMISORIO	CR-27430

Estructural: Daños Leves.

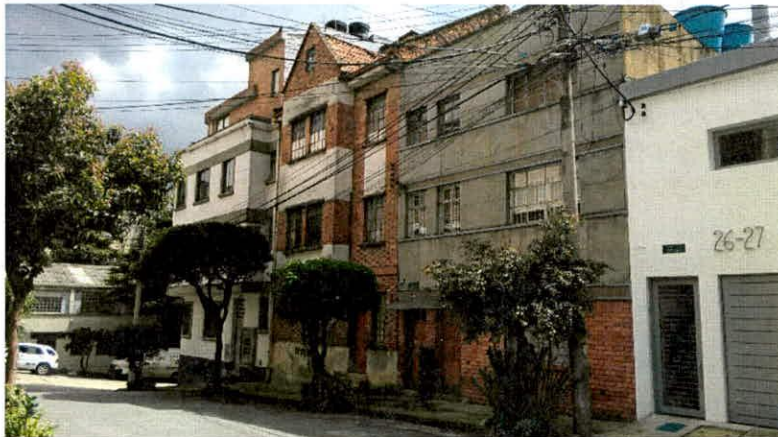
En el inmueble se emplaza una edificación deshabitada de cuatro pisos con estructura conformada por muros de carga y entrepisos de madera, la cubierta es en teja de barro apoyada sobre entramado de madera; vivienda que en términos generales presenta deficiencias constructivas relacionadas con la ausencia de elementos estructurales de confinamiento y amarre. Las características de la edificación se pueden apreciar en la fotografía 1.

Fotografía 1. Vista general del inmueble ubicado en la Carrera 3A # 26B - 17.

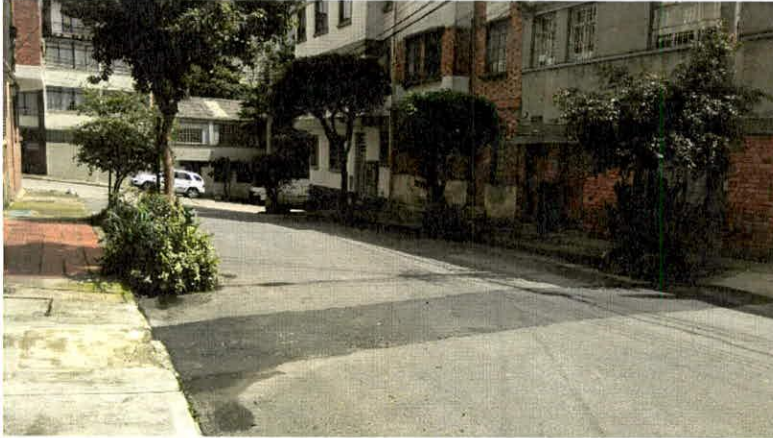
comprometer la estabilidad de la infraestructura pública y privada del sector (ver fotografía 2).

Fotografía 2. Vista general del sector donde se ubica la edificación de la Carrera 3A # 26B - 17.

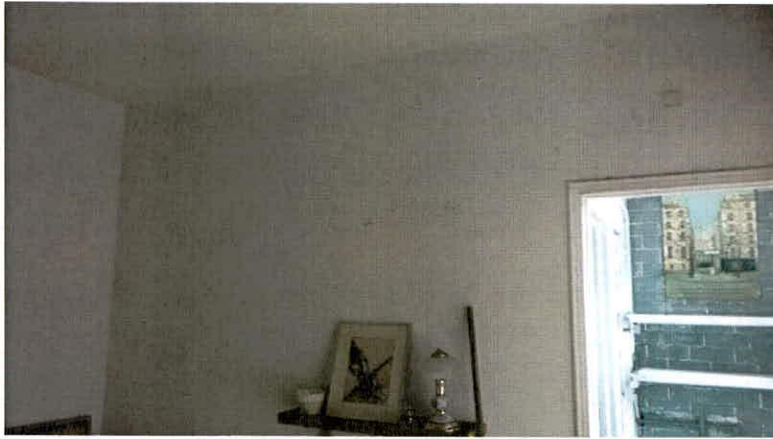
Con base en la inspección visual realizada se pudo observar que los muros de la fachada de la edificación no presentan grietas ni fisuras perceptibles a la vista. Los muros del interior del inmueble se encuentran en buen estado (Ver fotografía 3). Los elementos de madera de la cubierta no presentan deterioro (Ver fotografías 4 y 5). Se observa humedad en los elementos del cielo raso probablemente por el desajuste de las tejas de barro que permiten la filtración de aguas lluvias (Ver fotografía 6). Los muros de fachada del altillo de la edificación ubicado en el costado oriental y norte no presentan elementos estructurales de amarre y/o confinamiento quedando susceptibles ante cargas dinámicas y eólicas (Ver fotografía 7).

Fotografía 3. Muros divisorios en buenas condiciones

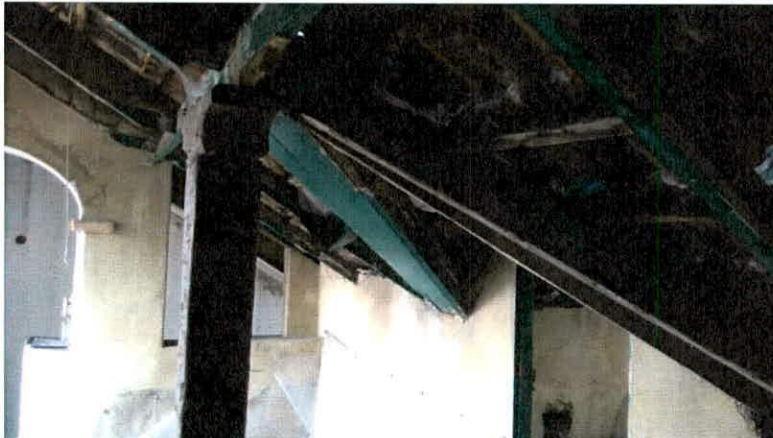
Fotografía 4. Elementos de soporte de madera en buenas condiciones

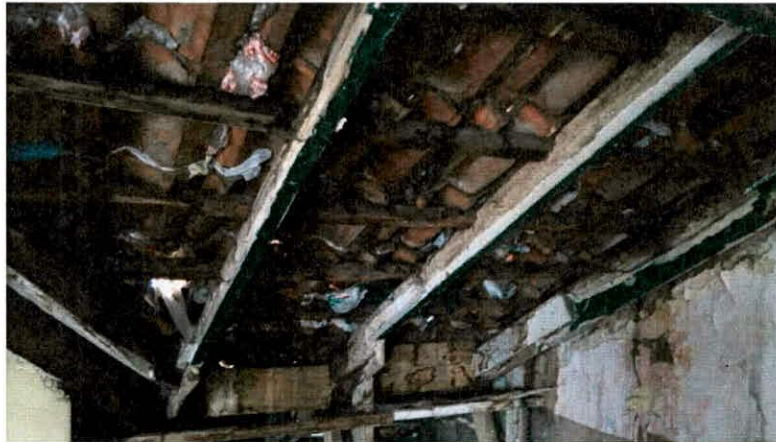
Fotografía 5. Tejas de barro que conforman la cubierta en buen estado.

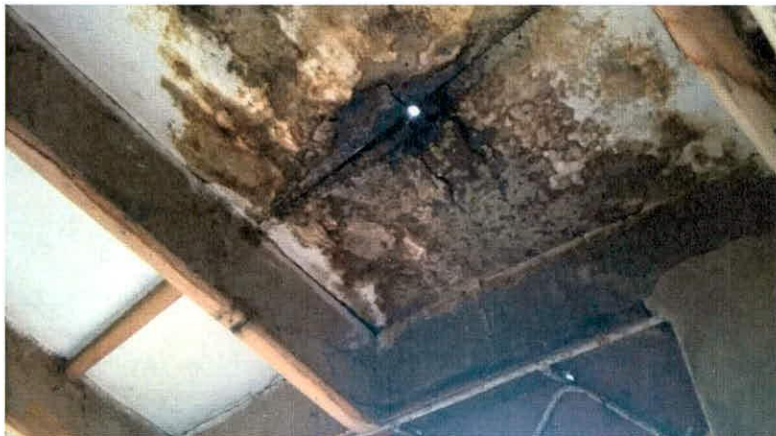
Fotografía 6. Presencia de humedad en el cielo raso de la edificación

- Al responsable y/o responsables de la edificación ubicada en el predio de la Carrera 3A # 26B - 17, en el Sector Catastral La Macarena de la Localidad de Santa Fe, realizar las acciones pertinentes de mantenimiento, y/o mejoramiento de la edificación en general, con el propósito de garantizar durante la vida útil del inmueble, las condiciones adecuadas para su uso.

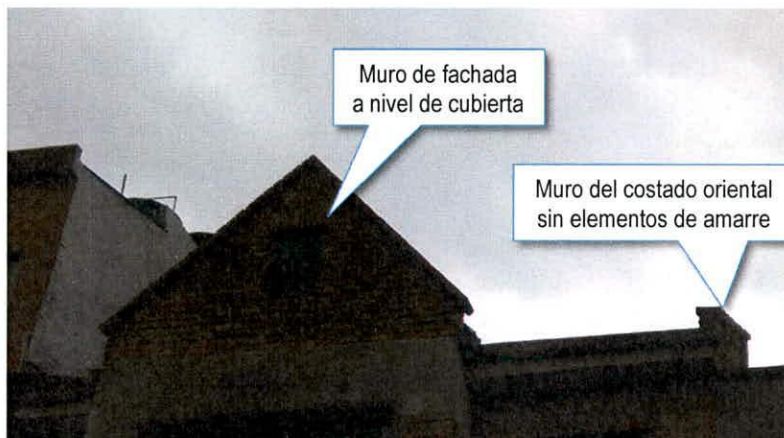
Fotografía 7. Elementos de mampostería de la cubierta sin elementos de confinamiento.

- De no realizarse actividades de mantenimiento y/o mejoramiento general a la edificación ubicada en el predio de la Carrera 3A # 26B - 17, en el Sector Catastral La Macarena de la Localidad de Santa F, es posible que se genere deterioro progresivo, favoreciendo el desprendimiento de la mampostería de elementos de fachada y daño tanto en la estructura de madera como desajuste en las tejas de barro.

- Dadas las condiciones de vetustez, esbeltez de muros de fachada a nivel de cubierta y deficiencias constructivas relacionadas con la ausencia de elementos estructurales de confinamiento y amarre y sistema estructural no apto para resistir cargas dinámicas, se le recomienda al responsable y/o responsables de la edificación ubicada en el predio de la Carrera 3A # 26B - 17, en el Sector Catastral La Macarena de la Localidad de Santa Fe, adelantar un estudio detallado de ingeniería en donde se analice la vulnerabilidad estructural y la estabilidad de los muros de fachada a nivel de cubierta, de tal forma que permita establecer las acciones requeridas que se deriven de estos estudios.
