**DIAGNÓSTICO TÉCNICO DI-10498**  
**SUBDIRECCIÓN DE ANÁLISIS DE RIESGOS Y EFECTOS DE CAMBIO CLIMÁTICO**  
**COORDINACIÓN DE ASISTENCIA TÉCNICA**  
**RADICADO IDIGER 2017ER7571**

<b>DIRECCIÓN</b>	Carrera 5 Este # 15 - 82	<b>ÁREA DIRECTA</b>	0.75 Ha			
<b>SECTOR</b>	San Francisco Rural	<b>POBLACIÓN ATENDIDA</b>	1			
<b>UPZ</b>	96 – Lourdes	<b>FAMILIAS</b>	1	<b>ADULTOS</b>	1	<b>NIÑOS</b>
<b>LOCALIDAD</b>	3 – Santa Fe	<b>PREDIOS EVALUADOS</b>	1			
<b>Coordenadas</b>	x:101448.94, y:100135.57	<b>OFICIO REMISORIO</b>	CR-27436

Estructural: Daños Leves.

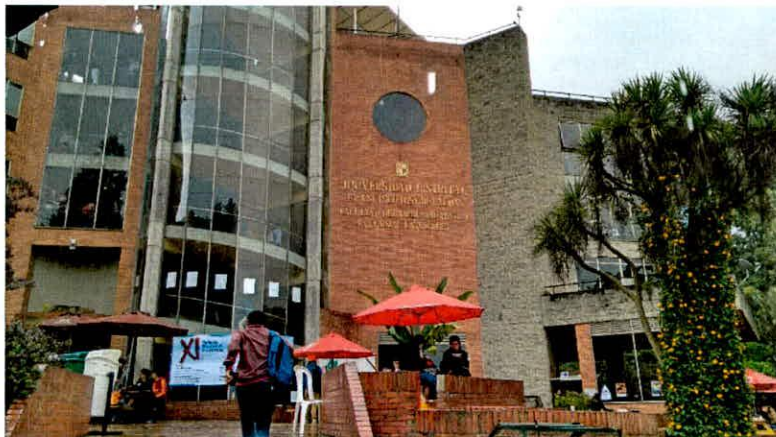
**Fotografía 1.** Vista general del inmueble ubicado en la Carrera 5 Este # 15 - 82.

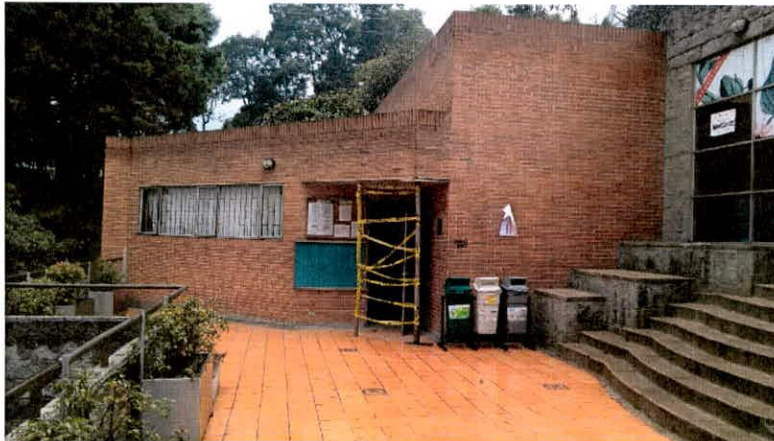
En el costado norte del predio se emplaza un bloque de oficinas de un piso con una estructura conformada por mampostería reforzada y placa de cubierta y contrapiso de concreto reforzado. La cubierta de la edificación se encuentra enmarcada por un muro antepecho de mampostería reforzada. La visita fue atendida por el Señor Armando Buendía, permitiendo el ingreso al bloque de oficinas, siendo este bloque el único evaluado por el presente documento. Las características de la edificación se pueden apreciar en la fotografía 2.

**Fotografía 2.** Vista general del bloque de oficinas que presenta el daño del antepecho.

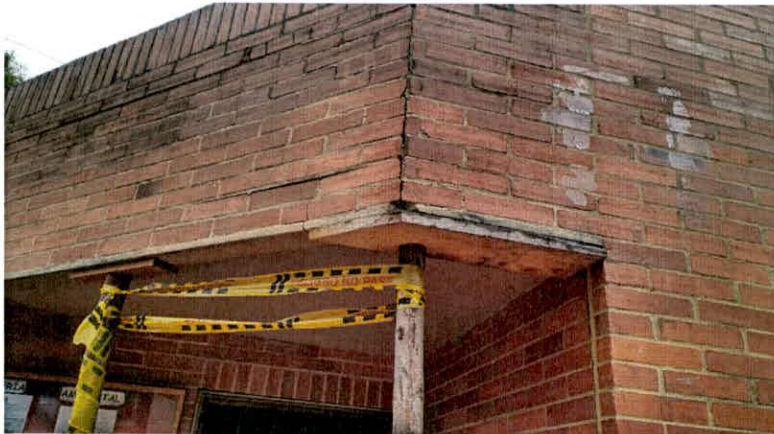
Con base en la inspección visual realizada se pudo observar que el muro de antepecho presenta fisuras con tendencia horizontal y una fisura en el borde de la placa de cubierta (Ver fotografías 3 y 4). El antepecho no presenta pérdida de verticalidad ni desprendimientos de la mampostería. Con el fin de evitar daños adicionales en la placa de cubierta, los responsables del predio generaron un apuntalamiento mediante el uso de parales de madera y cinta de precaución (Ver fotografía 3).

Dentro de las posibles causas de las lesiones evidenciadas se tiene la colisión de unos elementos metálicos que se utilizaban para labores de mantenimiento de las edificaciones, generado las lesiones mecánicas observadas. Cabe resaltar que esta situación no es posible confirmar con una inspección visual.

**Fotografía 3.** Fisuras con tendencia horizontal

- Al responsable y/o responsables de la Universidad Distrital Francisco José de Caldas emplazada en el predio de la Carrera 5 Este # 15 – 82, en el Sector Catastral San Francisco Rural de la Localidad de Santa Fe, realizar las acciones pertinentes de mejoramiento y/o reforzamiento del muro de antepecho de la cubierta del bloque de oficina ubicada en el costado norte del predio, con el propósito de garantizar durante la vida útil del inmueble y las condiciones adecuadas para su funcionamiento.

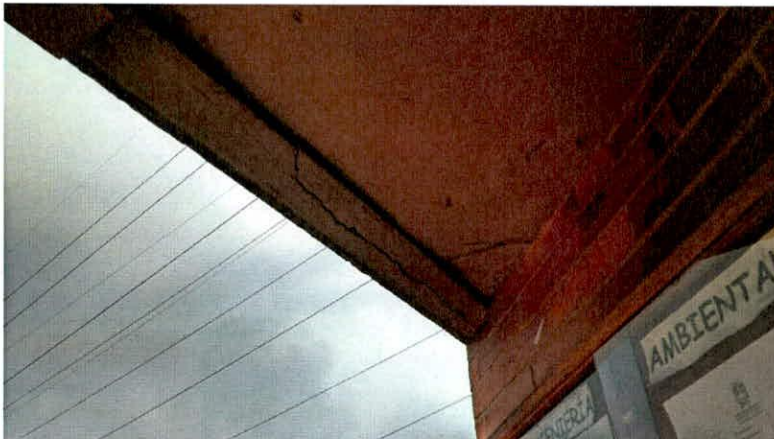
**Fotografía 4.** Fisura en elemento de borde la placa de cubierta.
