DIAGNÓSTICO TÉCNICO DI-10500
SUBDIRECCIÓN DE ANÁLISIS DE RIESGOS Y EFECTOS DE CAMBIO CLIMÁTICO
COORDINACIÓN DE ASISTENCIA TÉCNICA
EVENTO SIRE 4632362

DIRECCIÓN	Calle 71A Sur # 22 – 11	ÁREA DIRECTA	0.02 Ha				
SECTOR	Los Alpes Sur	POBLACIÓN ATENDIDA	10				
UPZ	67 – Lucero	FAMILIAS	2	ADULTOS	4	NIÑOS	6
LOCALIDAD	19 - Ciudad Bolívar	PREDIOS EVALUADOS	2				
CHIP	AAA0171XLFZ	OFICIO REMISORIO	CR-27445

Remoción en masa: desprendimiento local

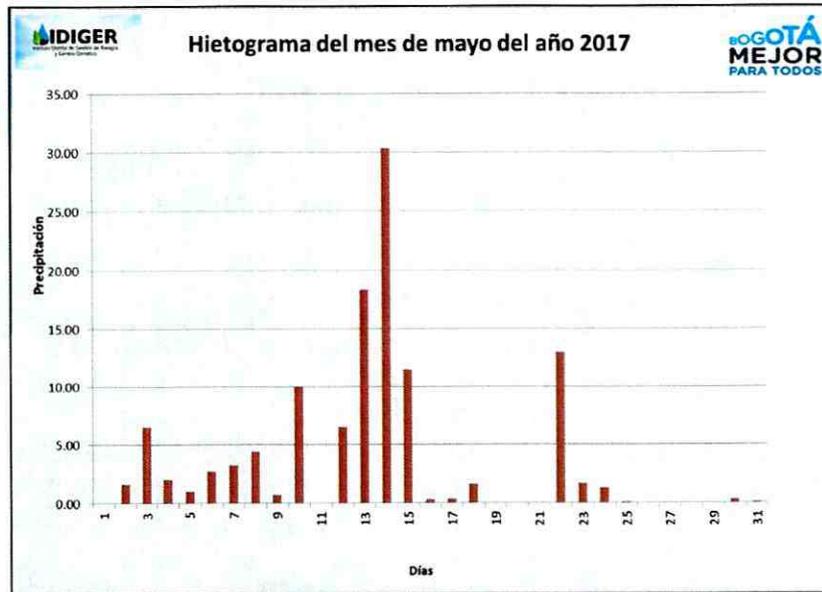
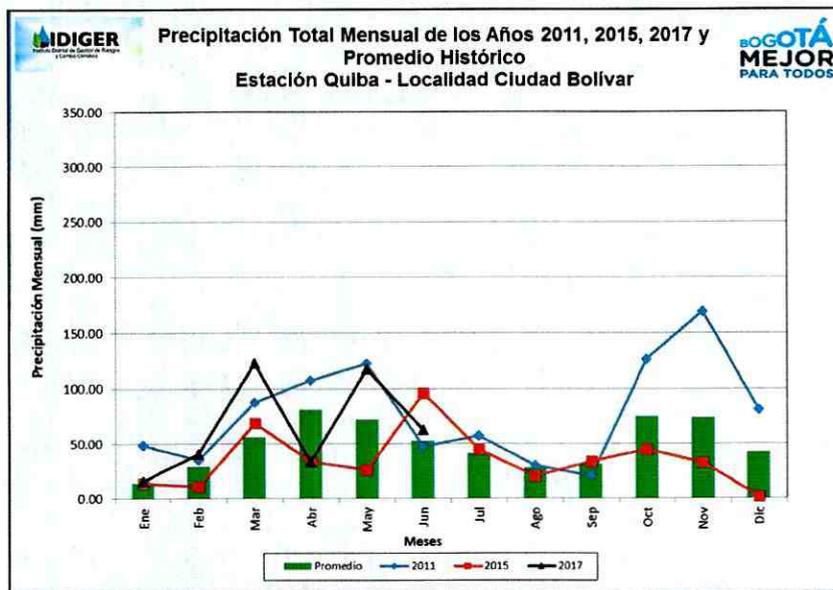
Las posibles causas que generaron los desprendimientos de material del talud de corte corresponden a la falta de medidas de contención de dicho talud y la falta de un sistema para el manejo del drenaje superficial y subsuperficial, tanto en el talud en comento como en la zona donde se encuentran emplazados los predios evaluados. Sumado a las precipitaciones presentadas los días anteriores al 11 de mayo de 2017 que se presentaron en el sector y que según la información del boletín hidrometeorológico de IDIGER se acumularon 32.10 mm de precipitación (ver figura 3). En la figura 4 se puede observar que las precipitaciones obtenidas en el mes de mayo se encuentran por encima del promedio histórico.

Figura 3. Hietograma del mes de mayo de 2017. Estación Quiba.

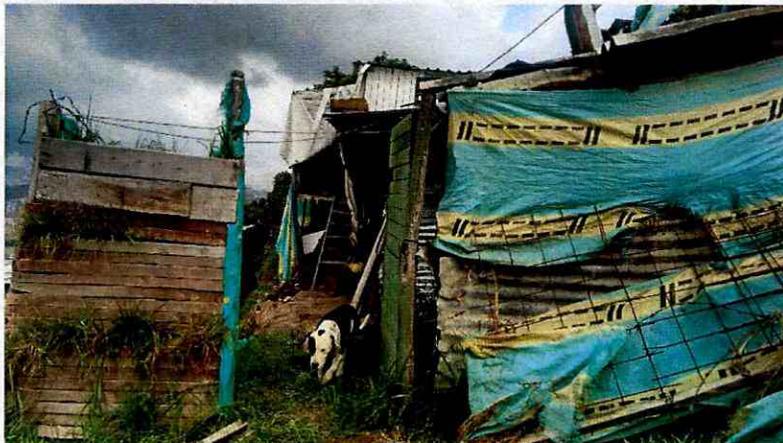
En los predios de la Calle 71A Sur # 22 - 11 (Predio 1, figura 1) y de la Calle 71A Sur # 22 - 09 (Predio 2, figura 1) se emplazan dos viviendas con estructuras de madera y cubierta de lámina de zinc y piso en suelo natural donde se evidencian deficiencias constructivas relacionadas con la falta de elementos de confinamiento tipo vigas y columnas. Dadas las condiciones topográficas del sector las viviendas han sido acomodadas mediante taludes de corte lo que en este caso hace que la vivienda de la Calle 71A Sur # 22 - 09 (Predio 2, figura 1) se encuentre aproximadamente 2.20 metros más arriba del emplazamiento de la vivienda ubicada en la Calle 71A Sur # 22 - 11 (Predio 1, figura 1) separadas por un talud de corte sin ningún tipo de medidas de protección y/o estabilización ni manejo de las aguas de escorrentía y superficial y subsuperficial (Ver fotografías 1, 2 y 3).

Fotografía 1. Vista general del inmueble ubicado en la Calle 71A Sur # 22 – 09 (Predio 2, figura1).

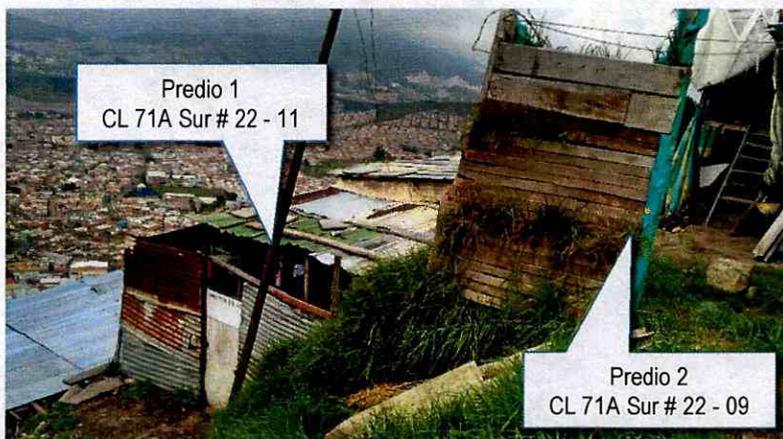
Fotografía 2. Vista general del inmueble ubicado en la Calle 71A Sur # 22 – 11 (Predio 1, figura1).

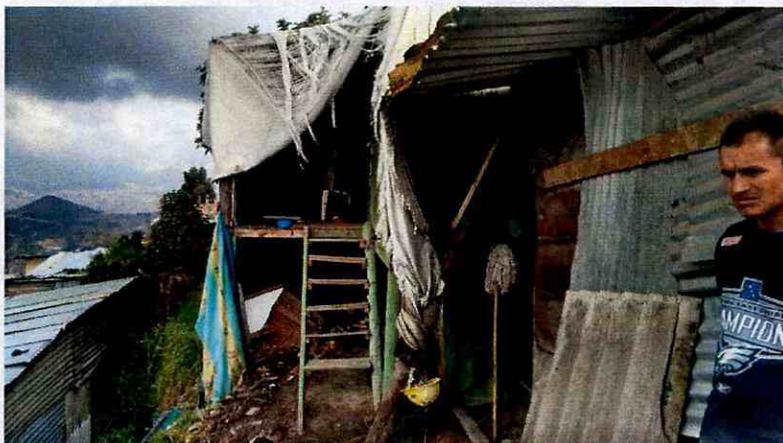
Fotografía 3. Configuración de la edificación ubicada en el predio de la Calle 71A Sur # 22 – 09 (Predio 2, figura1)

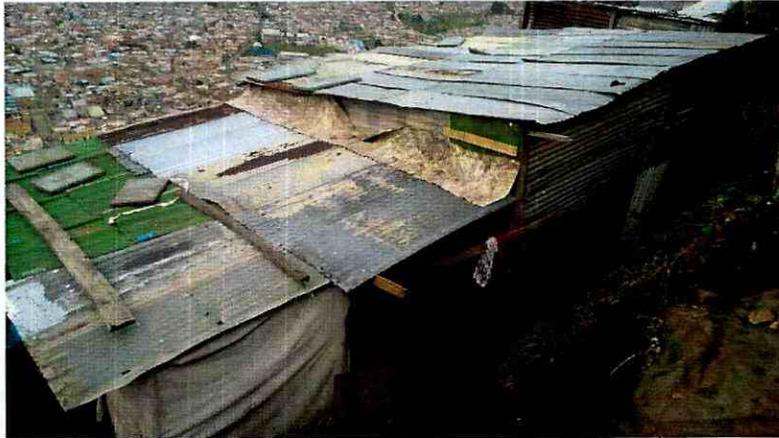
Fotografía 4. Configuración de la edificación ubicada en el predio de la Calle 71A Sur # 22 – 11 (Predio 1, figura1)

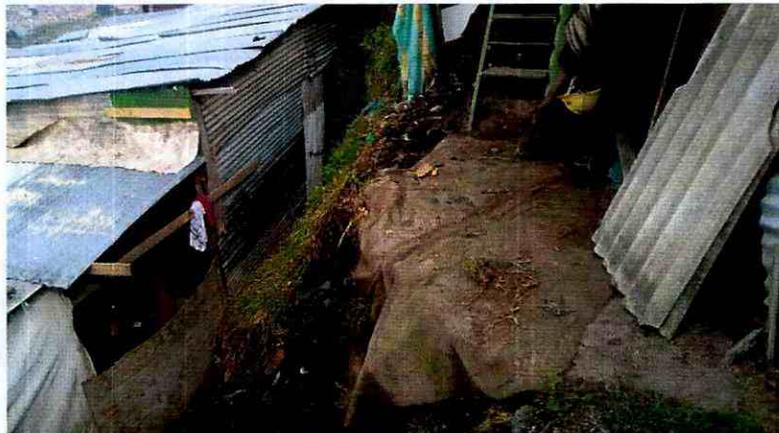
Con base en la inspección visual realizada se evidencia el desprendimiento de suelo de carácter local en el talud de corte que involucra un volumen aproximado de 4 m³ de suelo conformado por capa vegetal y material superficial, el cual se deposita en la parte inferior del talud donde se encuentra el muro de cerramiento de la vivienda emplazada en el predio de la Calle 71A Sur # 22 - 11 (Predio 1, figura 1). El material desprendido proviene de la parte alta del talud donde se encuentra el acceso y las alcobas de la vivienda de la Calle 71A Sur # 22 - 09 (Predio 2, figura 1).

Fotografía 5. Desprendimiento del talud y desconfiamiento del suelo de soporte de la vivienda ubicada en la Calle 71A Sur # 22 – 09 (Predio 2, figura1)

- Aumento de los desprendimientos del material que componen el talud de corte, ocasionando colapsos parciales de la vivienda emplazada en el predio de la Calle 71A Sur # 22 – 09.

- Al responsable y/o responsables de las viviendas ubicadas en los predios de la Calle 71A Sur # 22 – 09 y de la Calle 71A Sur # 22 – 11, en el Sector Catastral Los Alpes Sur de la Localidad de Ciudad Bolívar, acatar la recomendación de evacuación temporal y preventiva, hasta tanto se adelanten las acciones que garanticen la estabilidad del talud que se encuentra entre ambos predios.

- Al responsable y/o responsables de las viviendas ubicadas en los predios de la Calle 71A Sur # 22 – 09 y de la Calle 71A Sur # 22 – 11, en el Sector Catastral Los Alpes Sur de la Localidad de Ciudad Bolívar, implementar las medidas de protección y contención, manejo de las aguas de escorrentía superficial y sub-superficial, en el talud ubicado hacia el costado occidental del predio. Lo anterior con el propósito de garantizar la estabilidad tanto del talud como de las viviendas allí emplazadas. Acciones que se deberán adelantar con el apoyo de personal idóneo, garantizando que se cumplan los requerimientos de acuerdo con la normatividad vigente, para lo cual se deben tramitar los permisos y licencias respectivos.
