**DIAGNÓSTICO TÉCNICO – DI-10506**  
**SUBDIRECCIÓN DE ANÁLISIS DE RIESGOS Y EFECTOS DE CAMBIO CLIMÁTICO**  
**COORDINACIÓN DE ASISTENCIA TÉCNICA**  
**RADICADO IDIGER 2017IE2283.**  
**TUTELA 2017-01040.**

<b>DIRECCIÓN:</b>	Carrera 21 B No. 48-64 Sur Bloque 29 Apto. 302.	<b>ÁREA DIRECTA:</b>	100 m <sup>2</sup> Aprox.				
<b>SECTOR CATASTRAL:</b>	Tunal Oriental.	<b>POBLACIÓN ATENDIDA:</b>	2				
<b>UPZ:</b>	42-Venecia.	<b>FAMILIAS</b>	1	<b>ADULTOS</b>	2	<b>NIÑOS</b>	0
<b>LOCALIDAD:</b>	6-Tunjuelito	<b>PREDIOS EVALUADOS</b>	1				
<b>CORDENADAS:</b>	X: 94274.32 Y: 97454.88	<b>DOCUMENTO REMISORIO</b>	CR-27458.

Estructural: Nivel de Daño leve, posible afectación por individuos arbóreos.

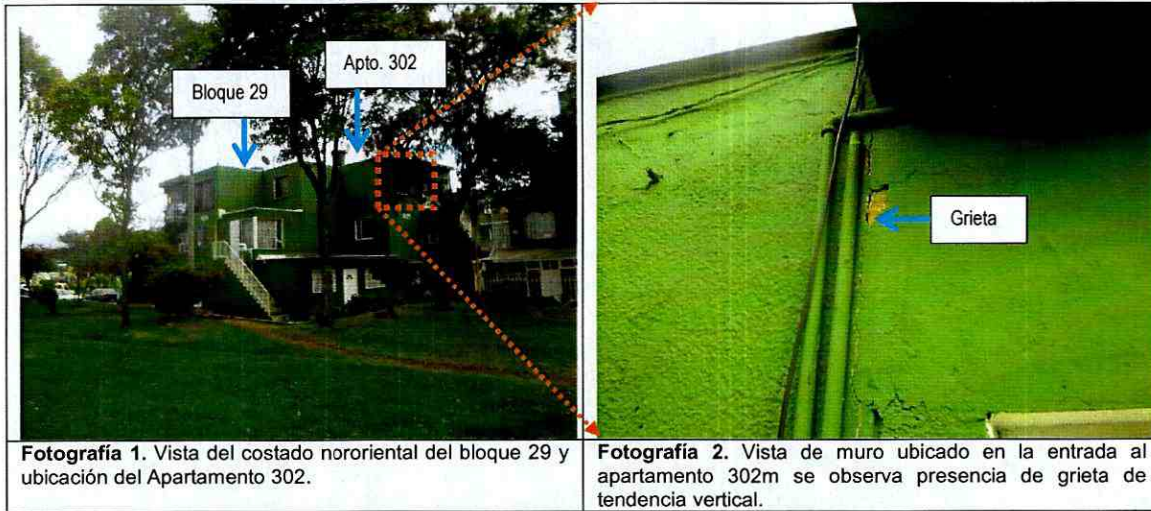
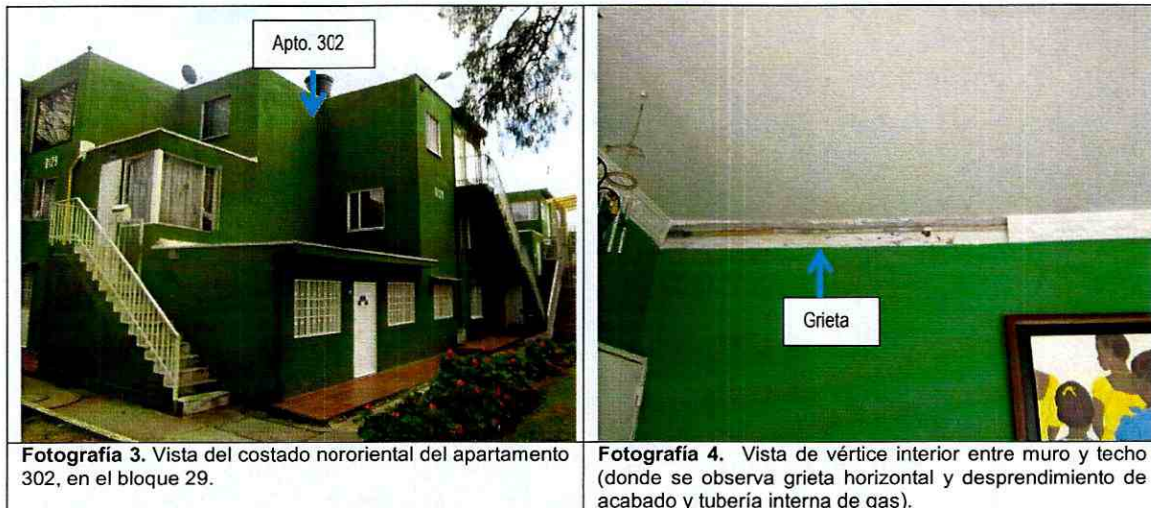
En el predio de la Carrera 21 B No. 48-64 Sur (bloque 29), se ubica una edificación que tiene niveles variables en altura (entre uno (1) y tres (3)), donde se ubican varias unidades habitacionales (apartamentos); el apartamento 302 donde reside la Sra. CLAUDIA PATRICIA RAMIREZ (Demandante) se ubica en el costado nororiental del tercer nivel de la edificación (ver fotografías 1 y 3).

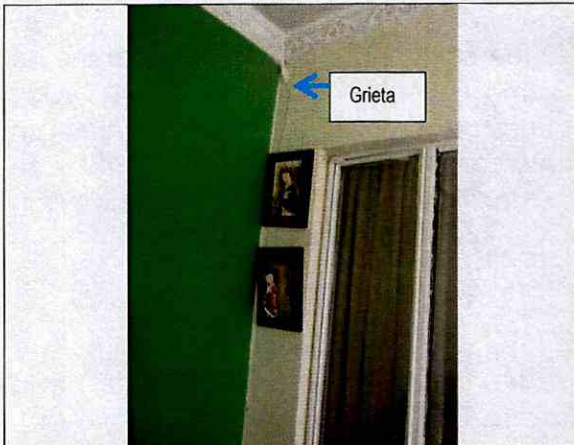
Con base en la inspección visual realizada, se identifica que la edificación evaluada (bloque 29) presenta una serie de daños en elementos estructurales (muros) y elementos no estructurales (acabados); daños que tienen una categoría leve ante cargas normales de servicio, y que están relacionados principalmente con la presencia de fisuras y grietas de tendencia vertical y horizontal sobre algunos muros; en el Apartamento 302, se identifica que las grietas tienen aberturas variables entre un (1) milímetro y cuatro (4) milímetros (ver fotografías 2, 4, 5 y 6). Estos daños no se generalizan en toda el área del apartamento, se concentran principalmente hacia el costado nororiental del predio.

**Fotografía 5.** Vista de vértice interior entre muros (donde se observa grieta vertical).

- Al responsable y/o responsables de la edificación ubicada en el predio de la Carrera 21 B No. 48-64 Sur (Bloque 29), donde se emplaza el apartamento 302 (Predio de la Demandante), en el Sector Catastral Tunal Oriental de la Localidad de Tunjuelito, realizar las acciones pertinentes al mejoramiento y/o reforzamiento de la edificación. Esto con el propósito de garantizar durante la vida útil del inmueble, las condiciones adecuadas para su uso.

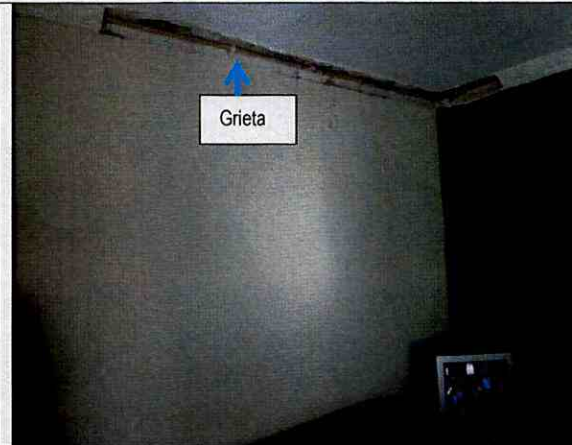
En varios de los vértices entre muro y techo de apartamento 302, se observa el desprendimiento de acabados ("cenefas") en yeso, donde se expone tubería de gas natural en cobre (ver fotografía 4 y 6).

**Fotografía 6.** Vista de vértice interior entre muro y techo (donde se observa grieta horizontal y desprendimiento de acabado y tubería interna de gas).

- A la Empresa de Gas Natural, desde su competencia, realizar la verificación de las redes de gas en la edificación ubicada en el predio de la Carrera 21 B No. 48-64 Sur (Bloque 29), donde se emplaza el apartamento 302 (Predio de la Demandante), en el Sector Catastral Tunal Oriental de la Localidad de Tunjuelito, con el propósito de constatar las condiciones, y en caso de ser necesario adelantar y/o gestionar las acciones de intervención que puedan ser necesarias.

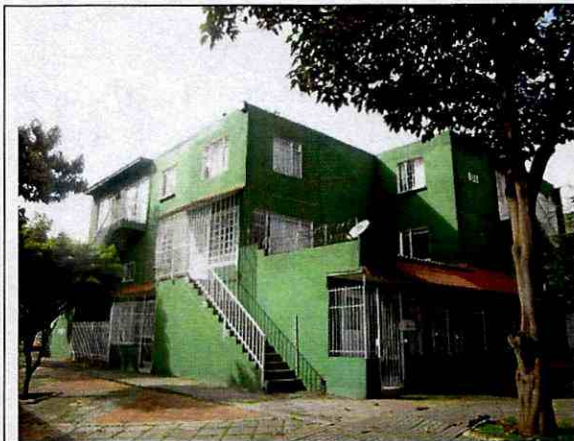
**Fotografía 7.** Vista del costado suroccidental del bloque 29.

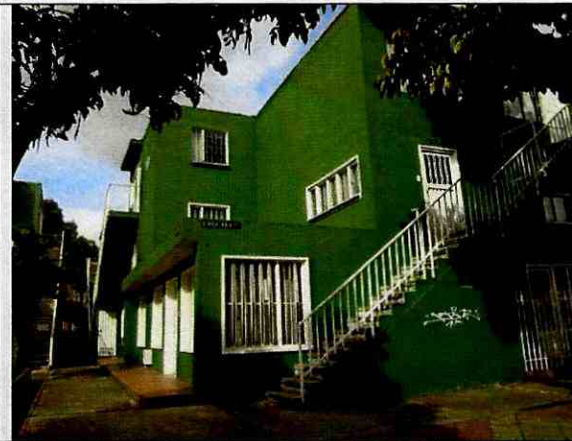
**Fotografía 8.** Vista del costado noroccidental del bloque 29.
