DIAGNÓSTICO TÉCNICO DI-10513
SUBDIRECCIÓN DE ANÁLISIS DE RIESGOS Y EFECTOS DE CAMBIO CLIMÁTICO
COORDINACIÓN DE ASISTENCIA TÉCNICA
RADICADO IDIGER 2017ER10297
EVENTO SIRE 4699482

DIRECCIÓN	Cll 26 Sur No. 52 – 13	ÁREA DIRECTA	1200m ²		
SECTOR CATASTRAL	Alcalá	POBLACIÓN ATENDIDA	-		
UPZ	41- Muzu	FAMILIAS	-	ADULTOS	-
LOCALIDAD	Puente Aranda	PREDIOS EVALUADOS	1		
CHIP	-	OFICIO REMISORIO	CR-27471

Estructural: Daños leves

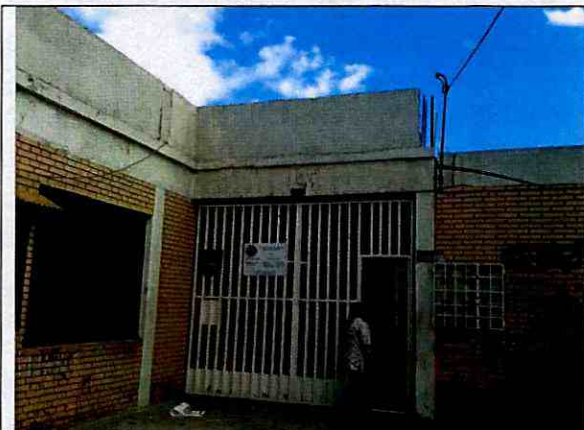
Fotografía 1. Vista panorámica de la entrada principal del salón comunal del barrio San Eusebio.

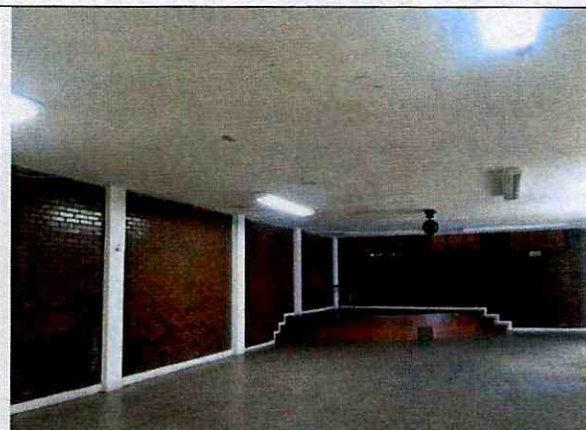
Fotografía 2. Vista interior del salón comunal, se evidencia abombamiento del cielo raso como causa de las infiltraciones de agua proveniente de la cubierta.

- A los responsables del salón comunal del Barrio San Eusebio, localizado en la Calle 26 Sur (Avenida Primero de Mayo) No. 52 - 13 determinar las acciones pertinentes, encaminadas a reparar y llevar los elementos afectados a los niveles de seguridad requeridos, garantizando que se cumplan los requerimientos establecidos en la Ley 400 de 1997 en el Decreto No. 926 del 19 de marzo de 2010 y el Decreto 340 del 13 de Febrero de 2012, Reglamento Colombiano de Construcción Sismo Resistente NSR-10, de acuerdo con la normatividad vigente, para lo cual se deben tramitar los permisos y licencias respectivos. Estos estudios deben ser adelantados con el propósito de garantizar durante la vida útil de la estructura, las condiciones adecuadas para su uso.

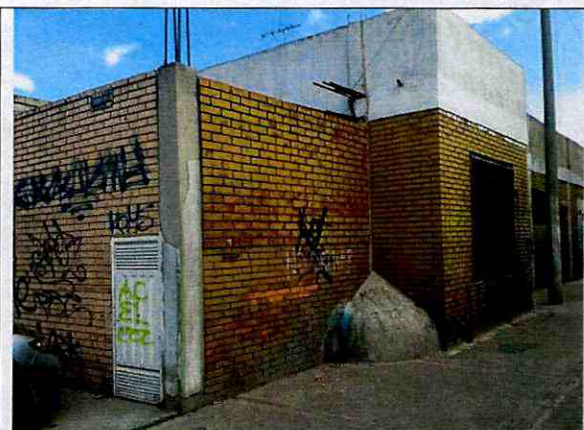
Fotografía 3. Estructura conformada por mampostería confinada mediante columnas.

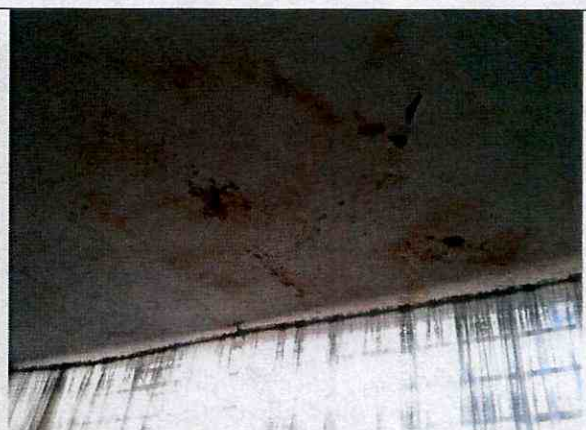
Fotografía 4. Daños en el cielo raso de la estructura como producto de las infiltraciones de agua desde la cubierta.

- La funcionalidad de los costados norte y sur occidental del Salón comunal del Barrio San Eusebio se encuentra comprometida en la actualidad dados los daños evidenciados en el cielo raso de estos sectores.

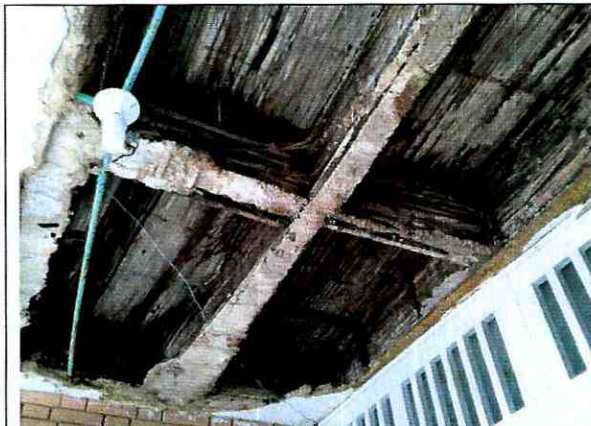
Fotografía 5. Desprendimiento del cielo raso en la entrada principal del Salón comunal del barrio San Eusebio.

- Desprendimiento del cielo raso del salón comunal del barrio San Eusebio localizado en la Avenida Primero de mayo No. 52 -13 Sur, que puede afectar el normal funcionamiento del sitio.

- A la comunidad del barrio San Eusebio de la localidad de Puente Aranda que emplea el salón comunal, acatar la restricción realizada de la entrada principal y el sector norte y Sur - occidental de la estructura, teniendo en cuenta que el sitio tiene una entrada adicional y que la parte sur oriental no presenta afectaciones.

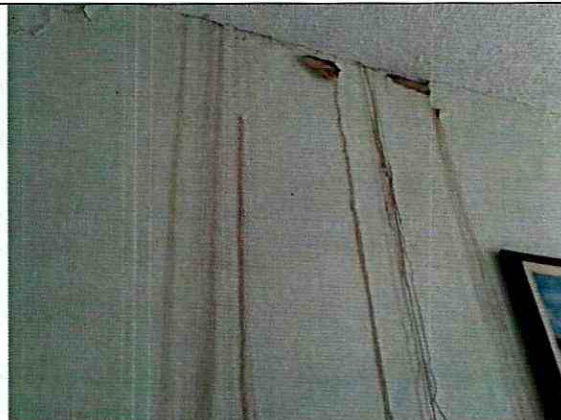
Fotografía 6. Daños en las paredes como producto de las infiltraciones de agua provenientes de la cubierta.

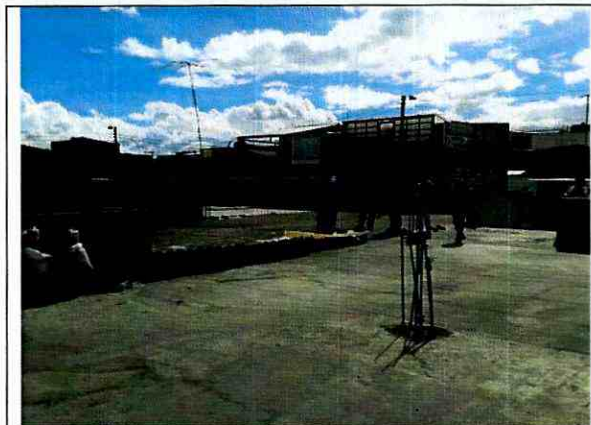
Fotografía 7. Cubierta conformada por una placa aligerada en concreto.

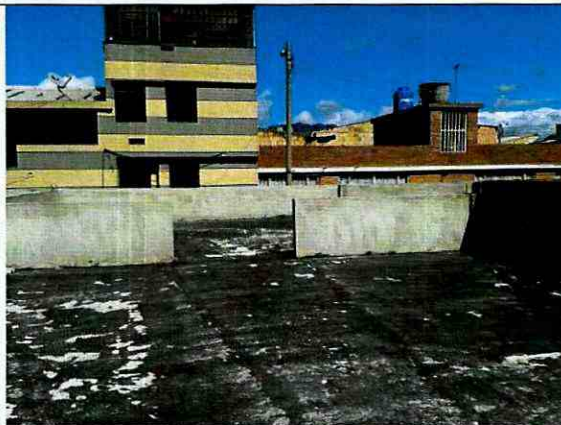
Fotografía 8. Deficiente sistema de Impermeabilización de la cubierta en concreto.
