REDIAGNÓSTICO TÉCNICO DI - 10514
SUBDIRECCIÓN DE ANÁLISIS DE RIESGOS Y EFECTOS DE CAMBIO CLIMÁTICO
COORDINACIÓN DE ASISTENCIA TÉCNICA
EVENTO SIRE 4635649

PREDIO	Calle 42 Sur No 16B-33 Este Interior 2 Calle 42 Sur No 16B-33 Este Interior 3	ÁREA DIRECTA				100 m ²	
BARRIO	Moralba	POBLACIÓN ATENDIDA				3	
UPZ	50- La Gloria	FAMILIAS	1	ADULTOS	2	NIÑOS	1
LOCALIDAD	4-San Cristóbal	PREDIOS EVALUADOS				1	
CHIP	AAA0154HUDE	OFICIO REMISORIO				CR-27478

Movimiento en masa: Proceso Local

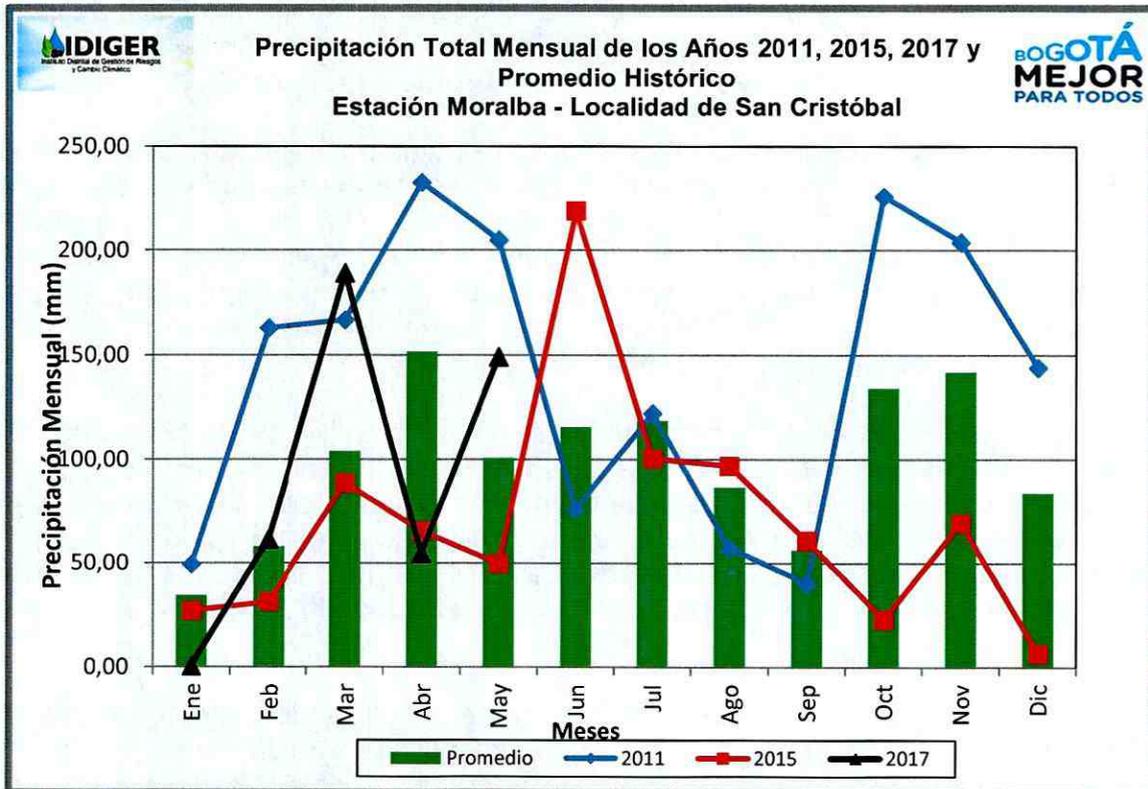
para el manejo del drenaje superficial y subsuperficial, tanto en el talud en concreto como en la zona donde se encuentran emplazados los predios evaluados. Lo anterior sumado a las altas precipitaciones ocurridas durante el mes de mayo de 2017 que superan el promedio mensual multi-anual de las precipitaciones acumuladas en este mes desde el año 2010, tal como se muestra en la gráfica de precipitación total mensual de los años 2011, 2015 y 2017 de la Estación Moralba de la Localidad de San Cristóbal la cual es la estación meteorológica más cercana al sector evaluado (Ver figura 2).

Figura No 2. Gráfica de Precipitación total mensual de los años 2011, 2015 y 2017 de la Estación Moralba de la Localidad de San Cristóbal

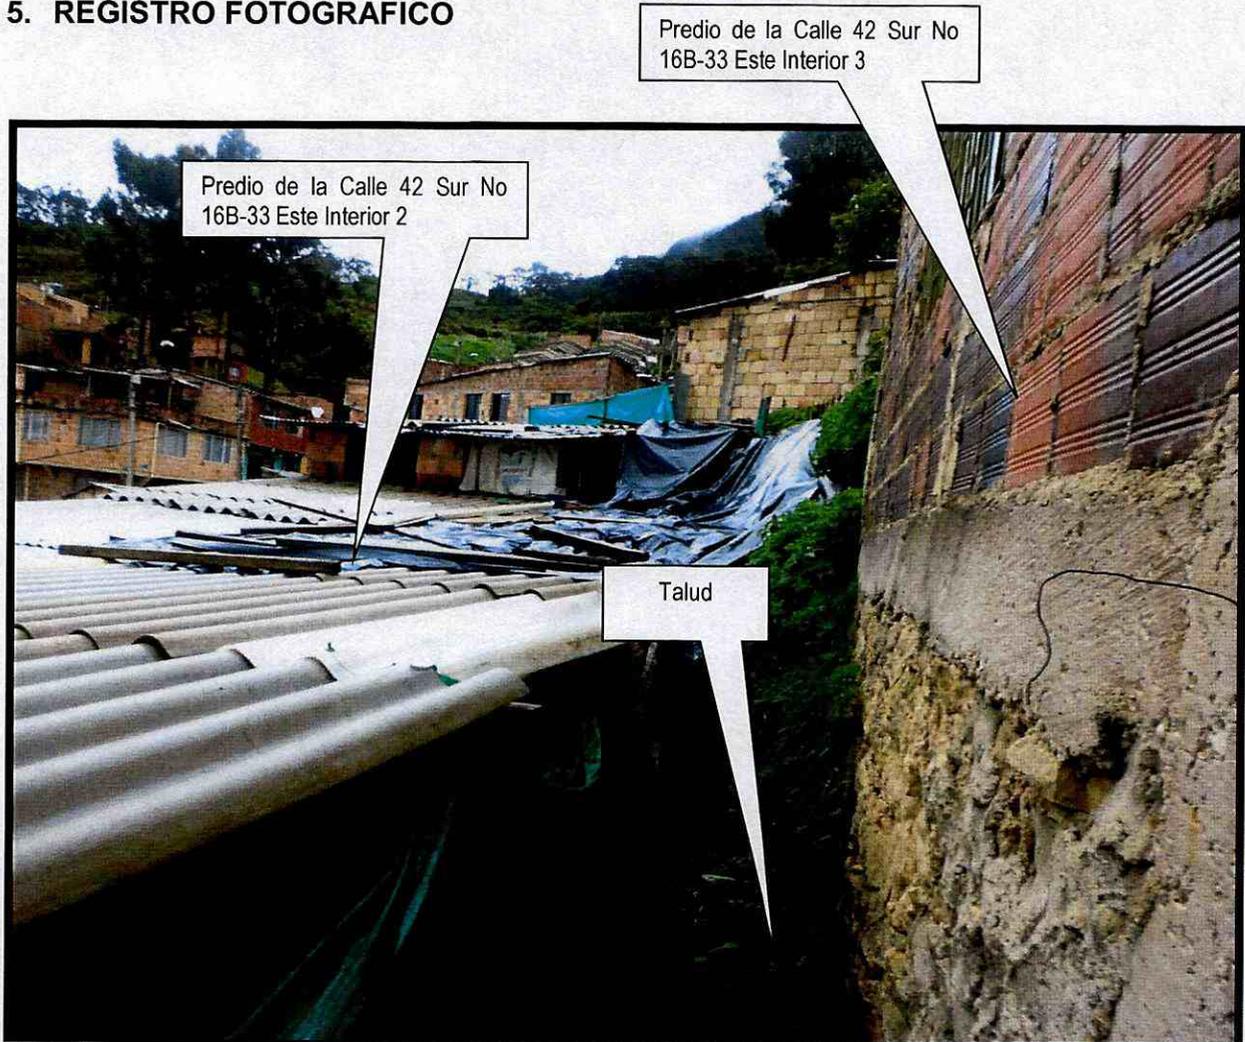
El talud de corte en concreto tiene una altura aproximada de 3m de alto y una longitud aproximada de 8 metros con una pendiente media. Según lo observado no contaba con un sistema adecuado para el manejo del drenaje superficial y subsuperficial, posiblemente fue realizado para el emplazamiento de la viviendas evaluadas. El volumen involucrado de material desprendido es de aproximadamente 5m³, el cual al deslizarse impactó el muro perimetral del costado Sur de la vivienda de la Calle 42 Sur No 16B -33 Este Interior 2 (Ver Fotografía 1).

Fotografías 1. Localización de los predios y talud evaluados en el barrio Moralba de la Localidad de San Cristóbal

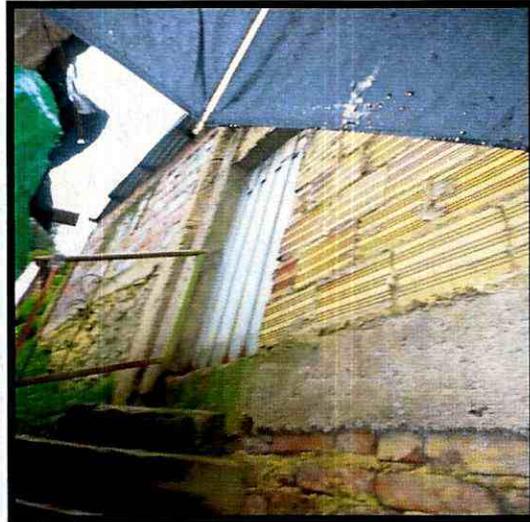
En la parte alta de talud, en donde se ubica el predio la Calle 42 Sur No 16B-33 Este Interior 3, se emplaza una vivienda de un nivel, construida en mampostería parcialmente confinada, sobre una cimentación tipo ciclópeo con placa de contrapaso en concreto (Ver fotografía 2). A esta vivienda no fue posible el ingreso dado que no se encontraba alguna persona que permitiera el acceso, sin embargo desde el exterior no se evidenciaron daños que comprometiera la estabilidad de la misma ante cargas normales de servicio.

Fotografías 2. Vista desde el exterior del predio de la Calle 42 Sur No 16B-33 Este Interior 3.

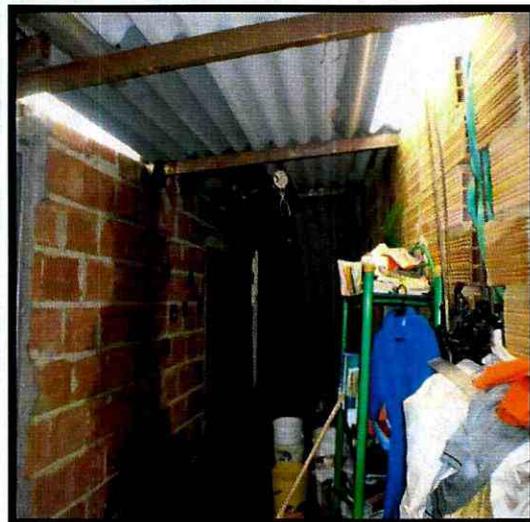
En la parte baja del talud, se localiza la vivienda del predio de la Calle 42 Sur No 16B-33 Este Interior 2, también de un nivel y de características estructurales similares a las de la vivienda del predio de la Calle 42 Sur No 16B-33 Este Interior 3 (Ver Fotografía 3).

Fotografías 3. Vista al interior del predio de la Calle 42 Sur No 16B-33 Este Interior 2.

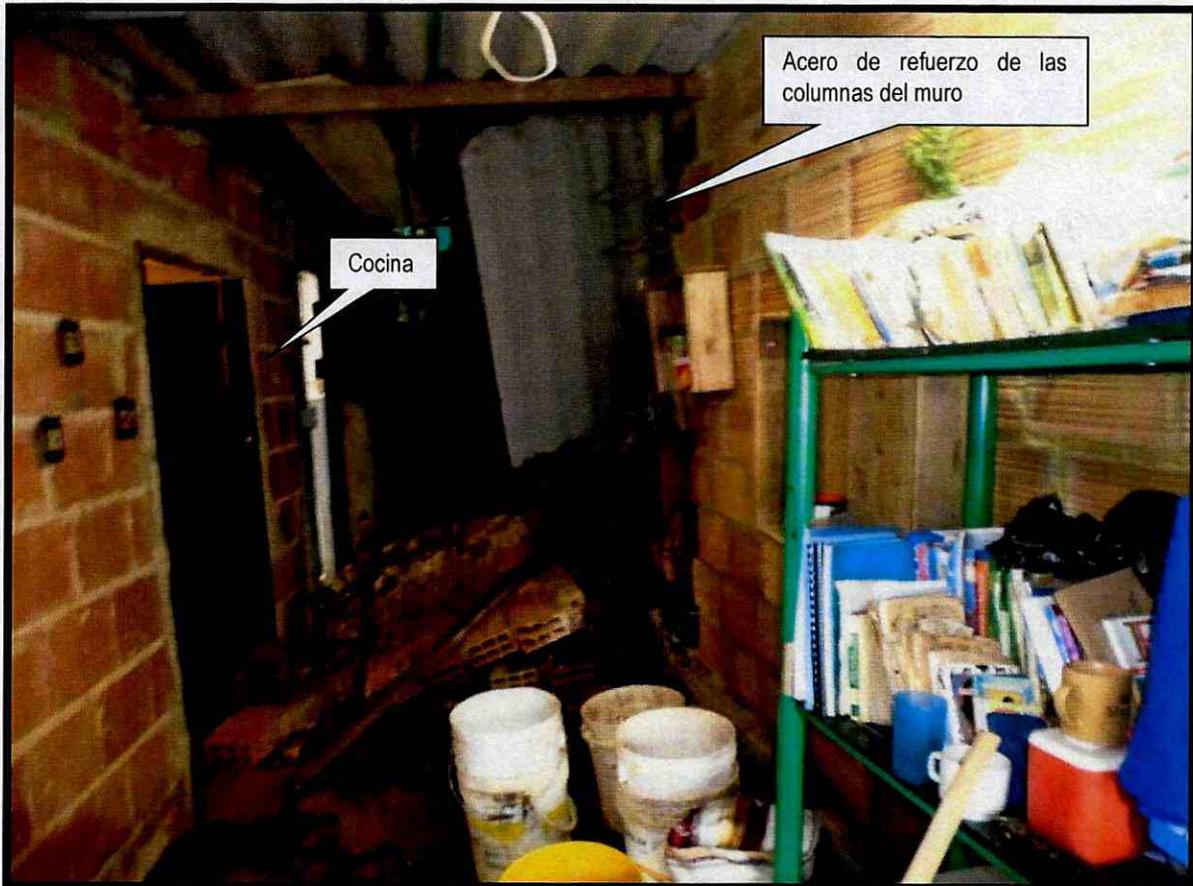
El impacto del material desprendido causó el colapso parcial del muro de cerramiento del costado norte del predio de la Calle 42 Sur No 16B-33 Este Interior 2, el cual se encontraba parcialmente construido dado que al momento del evento, no se habían fundido las columnas que lo confinaban verticalmente, sólo se encontraba armado el acero de refuerzo de las mismas. El muro colapsado se encontraba a pocos metros de la cocina de la vivienda (Ver Fotografía 4).

Las posibles causas que generaron la inestabilidad del talud de corte y/o relleno corresponden a la falta de medidas de contención de dicho talud y la falta de un sistema

Fotografía 4. Colapso del muro de cerramiento del costado norte de la vivienda localizada en el predio de la Calle 42 Sur No 16B-33 Este Interior 2 en el barrio Moralba de la Localidad de San Cristóbal

De presentarse un avance retrogresivo en el proceso de remoción en masa, pudiere presentarse el colapso total del muro de cerramiento del costado norte, y de los muros divisorios de la cocina de la vivienda emplazada en el predio de la Calle 42 Sur No 16B-33 Este Interior 2 en el barrio Moralba de la Localidad de San Cristóbal

- Al responsable y/o responsables de la vivienda emplazada en el predio de la Calle 42 Sur No 16B-33 Este Interior 2, acatar la recomendación de evacuación temporal y preventiva, hasta tanto se adelanten las acciones que garanticen la estabilidad del talud que se encuentra entre este predio y el de la Calle 42 Sur No 16B-33 Este Interior 3.
