DIAGNÓSTICO TÉCNICO DI - 10515
SUBDIRECCIÓN DE ANÁLISIS DE RIESGOS Y EFECTOS DE CAMBIO CLIMÁTICO
COORDINACIÓN DE ASISTENCIA TÉCNICA
EVENTO SIRE No. 4639510

DIRECCIÓN	Carrera 73H No. 63-19 SUR	ÁREA DIRECTA	500 m ²		
BARRIO	Espino III Sector	POBLACIÓN ATENDIDA	20		
UPZ	69 Ismael Perdomo	FAMILIAS	5	ADULTOS	15
LOCALIDAD	19 – Ciudad Bolívar	PREDIOS EVALUADOS	5		
CHIP	AAA0170ZBDM	OFICIO REMISORIO	CR-27481

Movimiento en masa: Carácter Local

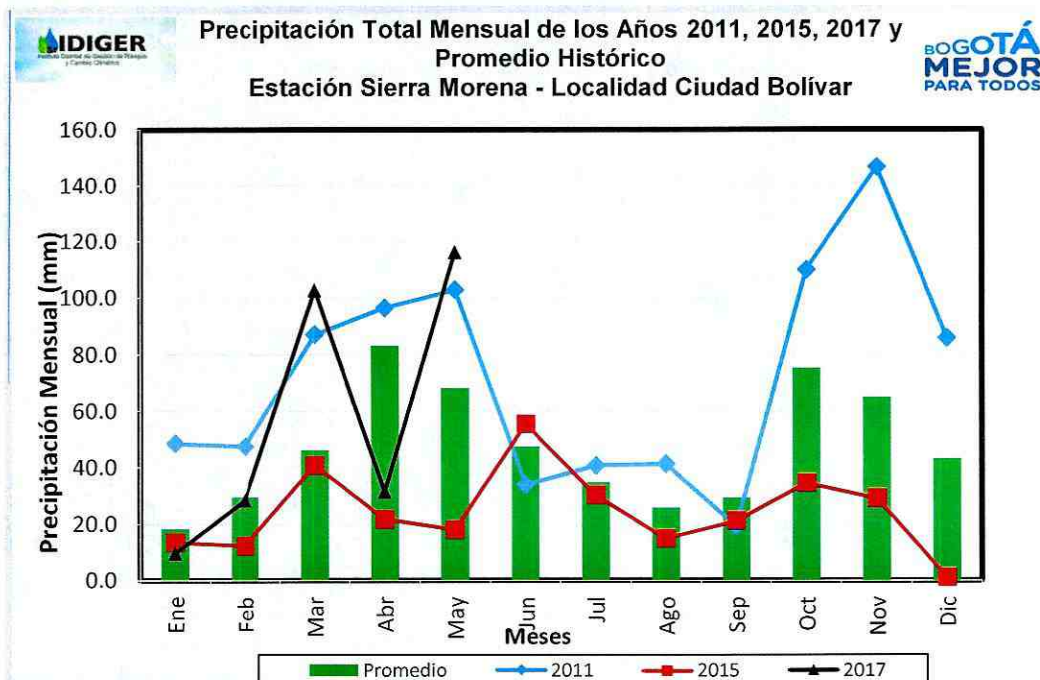
Figura No 2. Gráfica de Precipitación total mensual de los años 2011, 2015 y 2017 de la Estación Sierra Morena de la Localidad de Ciudad Bolívar

Una de las posibles causas por las que se presentó el movimiento en masa evaluado, es la ausencia de un sistema de drenaje para el manejo de aguas escorrentía superficial proveniente de la vía, causando una descarga de aguas directa sobre el talud y las fuertes lluvias presentadas en días anteriores al evento en este sector. Lo anterior sumado a las precipitaciones ocurridas durante el mes de mayo de 2017 que superan casi el doble del promedio mensual multi-anual de las precipitaciones acumuladas en este mes desde el año 2001, así como las ocurridas durante este mes en el año 2011, tal como se muestra en la gráfica de precipitación total mensual de los años 2011, 2015 y 2017 de la Estación Sierra Morena de la Localidad de Ciudad Bolívar la cual es la estación meteorológica más cercana al sector evaluado (Ver figura 2).
