DIAGNÓSTICO TÉCNICO	Código:	GAR-FT-03
		Versión:	03
		Código documental:	01/10/2014

DIAGNÓSTICO TÉCNICO DI – 10523
SUBDIRECCIÓN DE ANÁLISIS DE RIESGOS Y EFECTOS DE CAMBIO CLIMÁTICO
COORDINACIÓN DE ASISTENCIA TÉCNICA
RADICADO IDIGER 2017ER10070

Figura 1. Localización de los predios de la Calle 71 A No. 15 – 19 / 25, Sector Catastral Concepción Norte de la Localidad de Barrios Unidos.

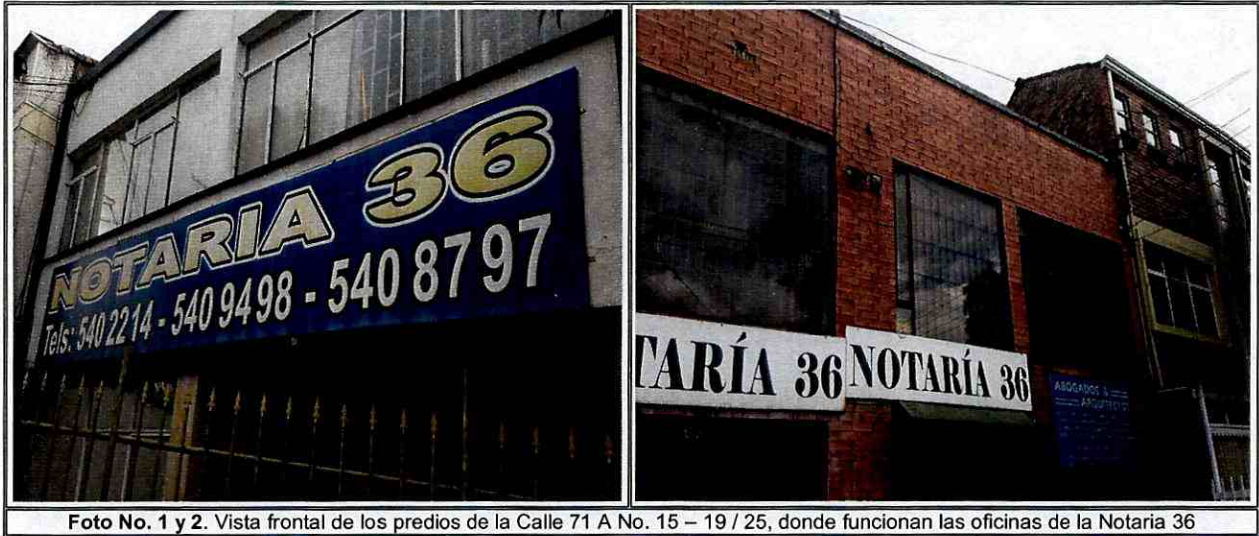
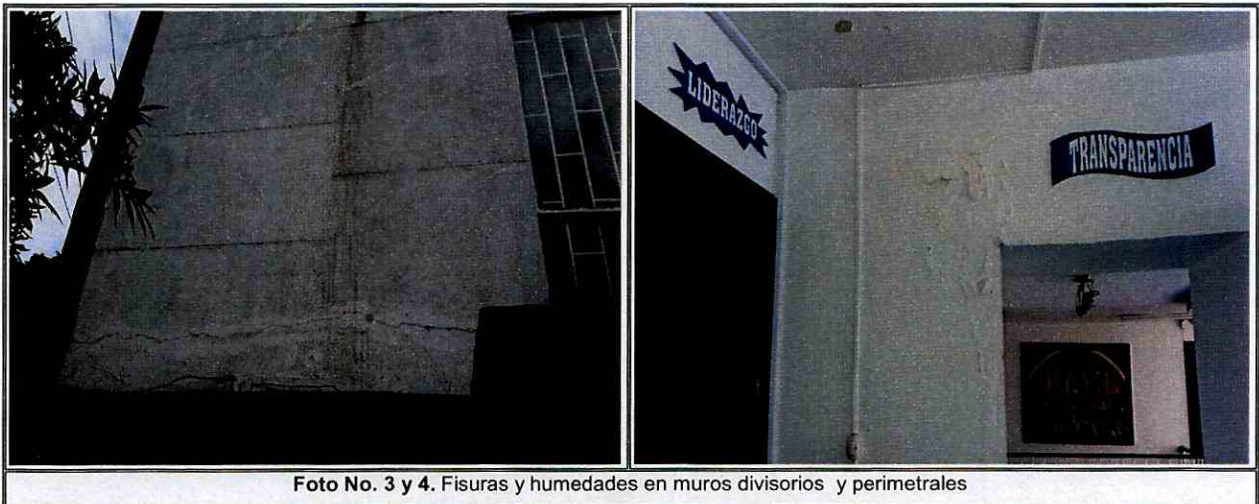
Dentro de las posibles causas por las que se están presentando los daños en las viviendas se puede mencionar las deficiencias constructivas que esta presenta, relacionadas con la continuidad de elementos de confinamiento y amarre, al igual por la vetustez que esta presenta y por los asentamientos diferenciales que ha sufrido la edificación desde su construcción hasta la fecha. Adicionalmente, las afectaciones pueden estar relacionadas probablemente a deficiencias a nivel de cimentación, situación que con base en la inspección visual realizada no se puede precisar.

- Si bien se evidencian que se han desarrollado actividades de mantenimiento preventivo de las estructuras, se recomienda al responsable de las edificaciones emplazadas en los predios de la Calle 71 A No. 15 – 19 / 25, Sector Catastral Concepción Norte de la Localidad de Barrios Unidos, habilitadas para las oficinas de la Notaria 36, adelantar un estudio detallado de ingeniería en donde se analice de manera integral el conjunto suelo estructura, la vulnerabilidad estructural y la estabilidad geotécnica, de tal forma que permita establecer la (s) causa (s) detonante(s) de los procesos de asentamiento y el nivel de afectación estructural que eventualmente pudieran tener las edificaciones. Estos estudios deberán arrojar la metodología pertinente de intervención que permita mitigar y/o retornar a las condiciones óptimas estructurales para su comportamiento frente a cargas normales (habituales) de servicio y cargas dinámicas. Dichos estudios deberán cumplir los niveles de seguridad exigidos por la normativa y el Reglamento Colombiano de Construcción Sismo Resistente NSR-10.

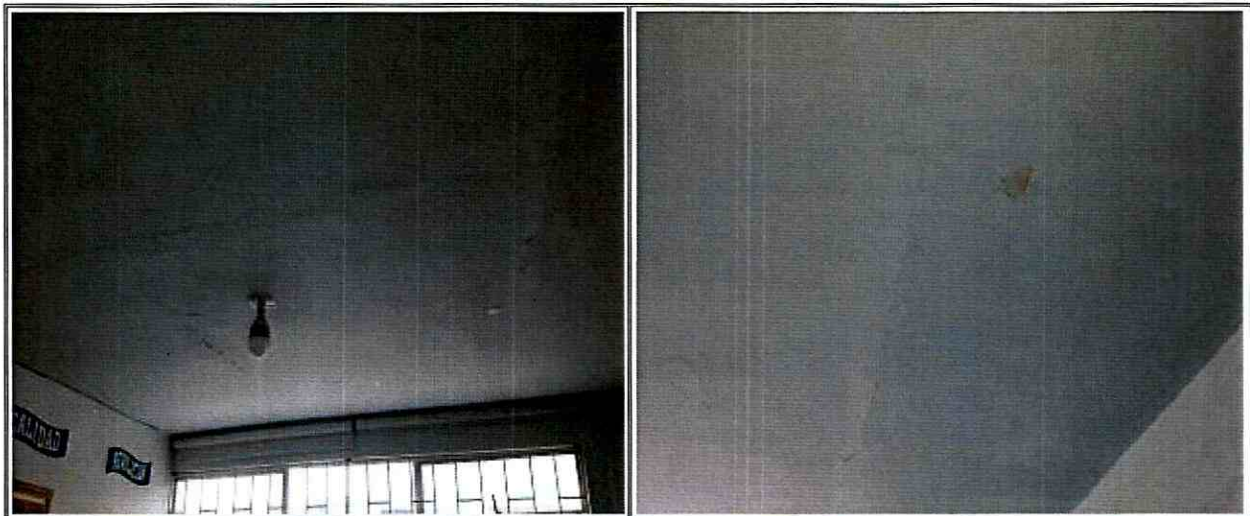
Foto No. 5 y 6. Daños en el cielo raso de las viviendas donde funcionan las oficinas de la Notaria 36
