DIAGNÓSTICO TÉCNICO DI-10525
SUBDIRECCIÓN DE ANÁLISIS DE RIESGOS Y EFECTOS DE CAMBIO CLIMÁTICO
COORDINACIÓN DE ASISTENCIA TÉCNICA
RADICADO IDIGER 2017ER6803

DIRECCIÓN	Calle 116 No. 9 – 46	ÁREA DIRECTA	1000 m ² .				
SECTOR CATASTRAL	Santa Bárbara Central	POBLACIÓN ATENDIDA	88				
UPZ	16 – Santa Bárbara.	FAMILIAS	22	ADULTOS	52	NIÑOS	36
LOCALIDAD	01 – Usaquén.	PREDIOS EVALUADOS	22				
CHIP	AAA0104NEMS	OFICIO REMISORIO	CR – 27516.

Estructural: Daño moderado.

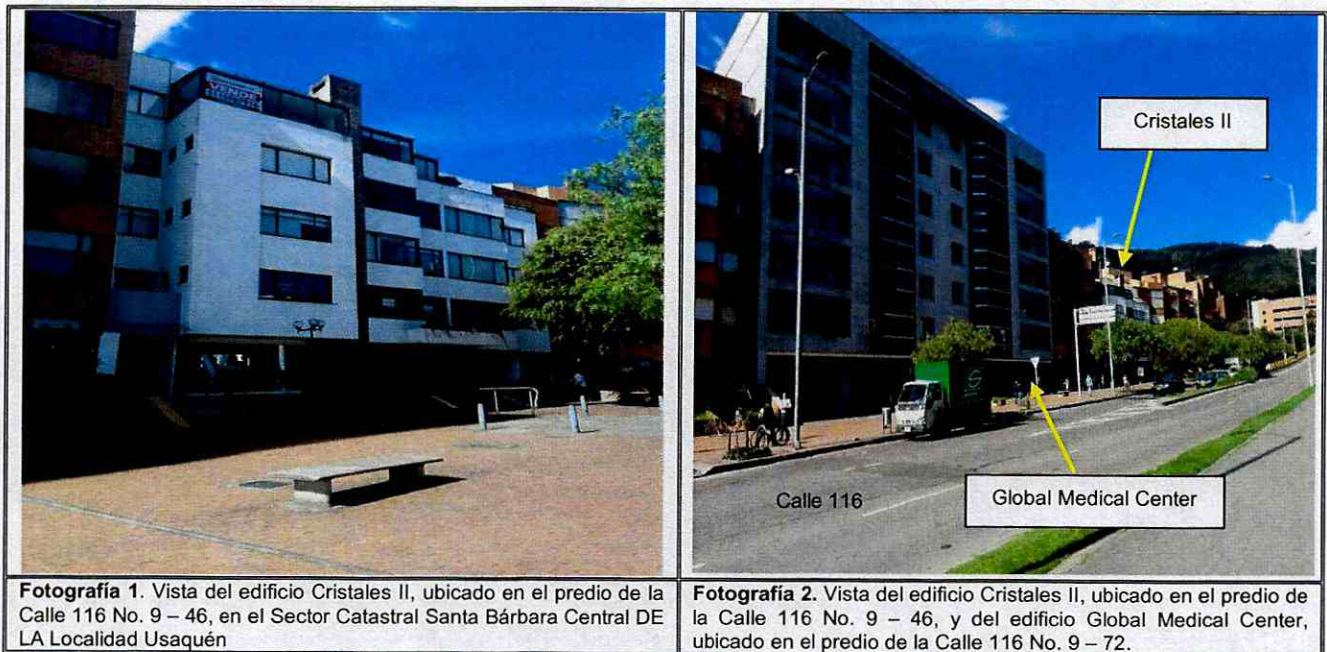
En atención al radicado IDIGER 2017ER6803, personal del Instituto Distrital de Gestión de Riesgos y Cambio Climático IDIGER, realizó visita técnica el día 16 de Mayo de 2017 al sector donde se ubica el predio de la Calle 116 No. 9 - 46, en el Sector Catastral Santa Bárbara Central de la Localidad Usaquén, encontrando el edificio Cristales II, en una zona con una pendiente cercana a los 5° consolidada urbanísticamente, con vías de acceso vehicular pavimentadas (*ver fotografías 1 y 2*).

El edificio Cristales II, corresponde a una edificación de cinco (5) pisos de uso habitacional y comercial y un (1) sótano para estacionamiento de vehículos, construido bajo un sistema estructural de pórticos de concreto reforzado (*ver fotografías 1 y 2*), placa de contrapiso y entrepiso en concreto reforzado y cubierta al parecer en tejas de fibrocemento soportadas por correas metálicas.

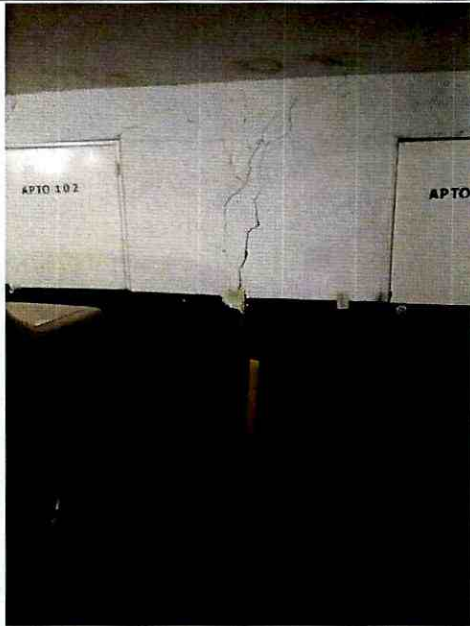
Sobre algunos muros de cerramiento del costado norte se identifican grietas de tendencia diagonal, vertical y horizontal, con aberturas entre 1 mm y 3 mm en longitudes entre 0.5 m y 2.5 m aproximadamente (*ver fotografías 3 a 6*). En muros divisorios y escaleras de las zonas comunes del primer al quinto nivel se observan fisuras de tendencia diagonal con abertura de 0.5 mm en longitudes entre 0.1 y 0.5 m aproximadamente (*ver fotografías 7 y 8*). En los muros de cerramiento del costado sur a nivel de sótano se identifican algunas grietas con abertura de 5 mm en longitudes de hasta 3 m aproximadamente (*ver fotografía 9*). Sobre la fachada se observan fisuras de tendencia diagonal con abertura de 1.5 mm en longitudes de 0.5 m a 1 m aproximadamente (*ver fotografía 10*), en la rampa de acceso al sótano de

Fotografía 3. Grietas identificadas en muros de cerramiento del costado norte del edificio Cristales II, ubicado en el predio de la Calle 116 No. 9 – 46.

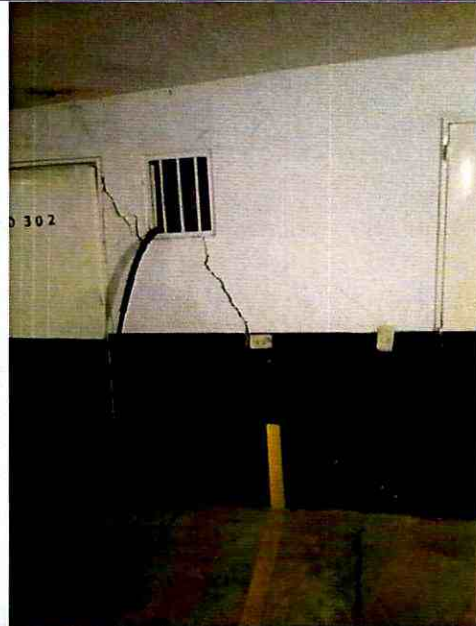
Fotografía 4. Grietas identificadas en muros de cerramiento del costado norte del edificio Cristales II, ubicado en el predio de la Calle 116 No. 9 – 46.

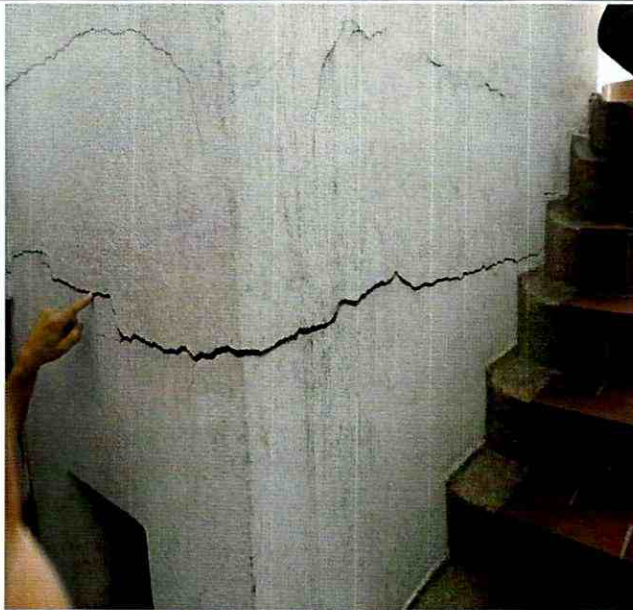
Fotografía 5. Grietas identificadas en muros de cerramiento del costado norte del edificio Cristales II, ubicado en el predio de la Calle 116 No. 9 – 46.

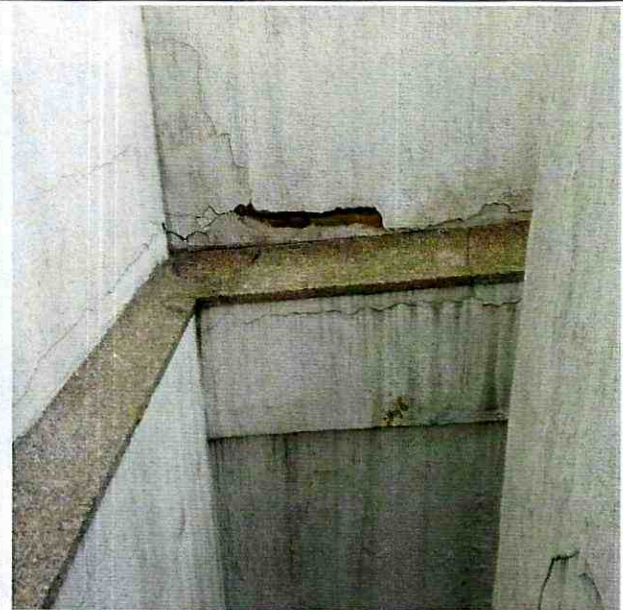
Fotografía 6. Grietas identificadas en muros de cerramiento del costado norte del edificio Cristales II, ubicado en el predio de la Calle 116 No. 9 – 46.

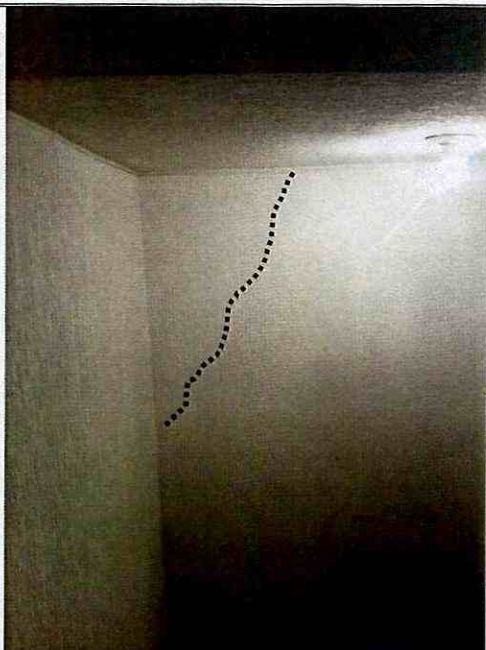
Fotografía 7. Fisuras identificadas en muros de zona comunes del edificio Cristales II, ubicado en el predio de la Calle 116 No. 9 – 46, en el Sector Catastral Santa Bárbara Central de la Localidad Usaquén.

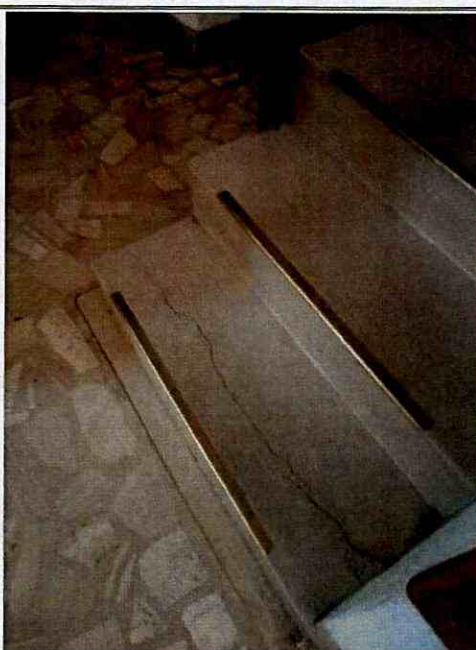
Fotografía 8. Fisuras identificadas en escaleras del edificio Cristales II, ubicado en el predio de la Calle 116 No. 9 – 46, en el Sector Catastral Santa Bárbara Central de la Localidad Usaquén.

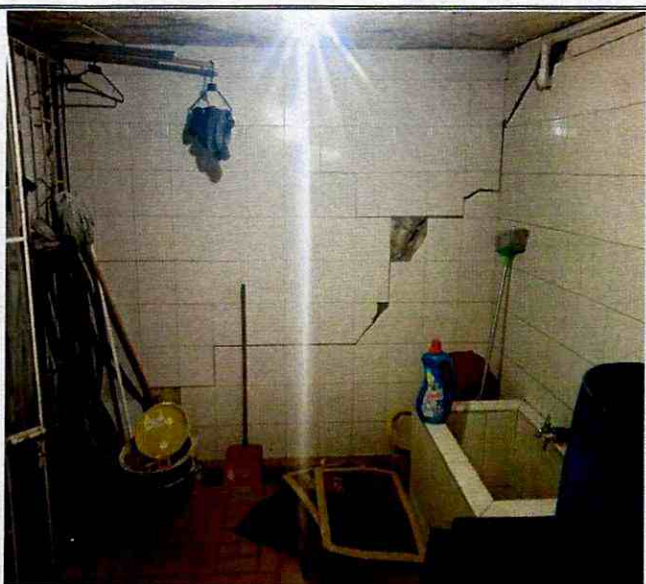
Fotografía 9. Grietas identificadas en muros de cerramiento del costado sur en sótano, específicamente en cuarto de aseo del edificio Cristales II, ubicado en el predio de la Calle 116 No. 9 – 46.

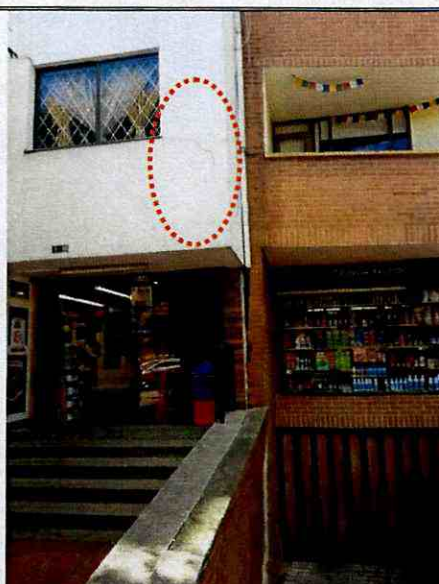
Fotografía 10. Fisuras identificadas en muros de fachada del edificio Cristales II, ubicado en el predio de la Calle 116 No. 9 – 46, en el Sector Catastral Santa Bárbara Central de la Localidad Usaquén.

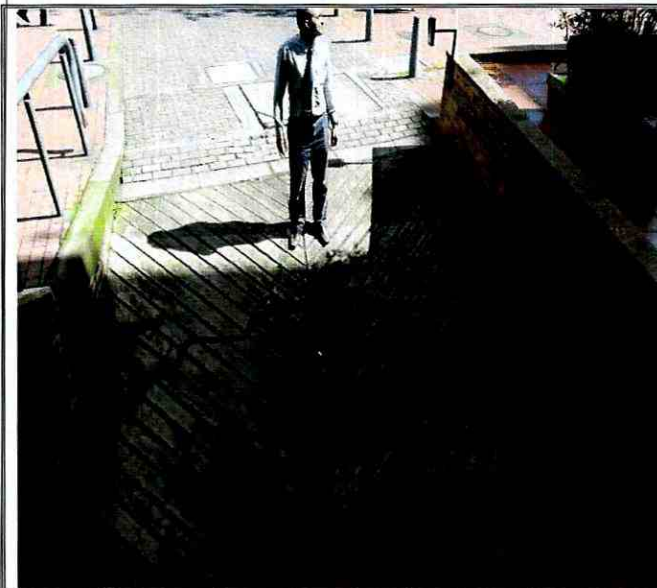
estacionamiento se identifica una fractura longitudinal con abertura de 0.5 mm con una longitud de 4 m aproximadamente (*ver fotografía 11*). La placa de entrepiso que sirve de acceso al primer nivel del edificio Cristales, presenta una deformación en un área cercana a los 10 m², por lo que se han generado fisuras y fracturas en los acabados de la misma (*ver fotografía 12*).

Fotografía 11. Fractura longitudinal, identificada en rampa de acceso al sótano de estacionamiento de vehículos del edificio Cristales II, ubicado en el predio de la Calle 116 No. 9 – 46.

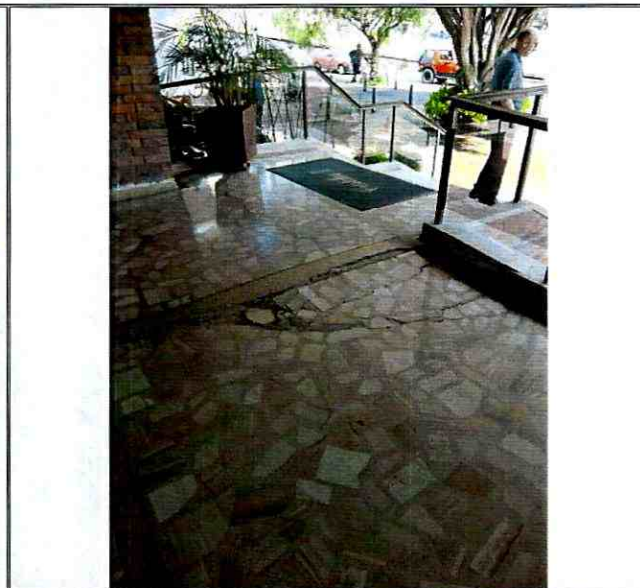
Fotografía 12. Deformación en placa de entrepiso y fracturas en acabados en zona de acceso al edificio Cristales II, ubicado en el predio de la Calle 116 No. 9 – 46.
