DIAGNÓSTICO TÉCNICO DI – 10538
SUBDIRECCIÓN DE ANÁLISIS DE RIESGOS Y EFECTOS DE CAMBIO CLIMÁTICO
COORDINACIÓN DE ASISTENCIA TÉCNICA
RADICADO IDIGER 2017ER10093

DIRECCIÓN	Carrera 89 A No. 69 A – 75	ÁREA DIRECTA	300 m ²				
SECTOR CATASTRAL	Florida Blanca	POBLACIÓN ATENDIDA	8				
UPZ	30 – Boyacá Real	FAMILIAS	3	ADULTOS	5	NIÑOS	3
LOCALIDAD	10 – Engativá	PREDIOS EVALUADOS	1				
CHIP	AAA0065FDLF	OFICIO REMISORIO	CR-27541

ESTRUCTURAL: Daño Leve.

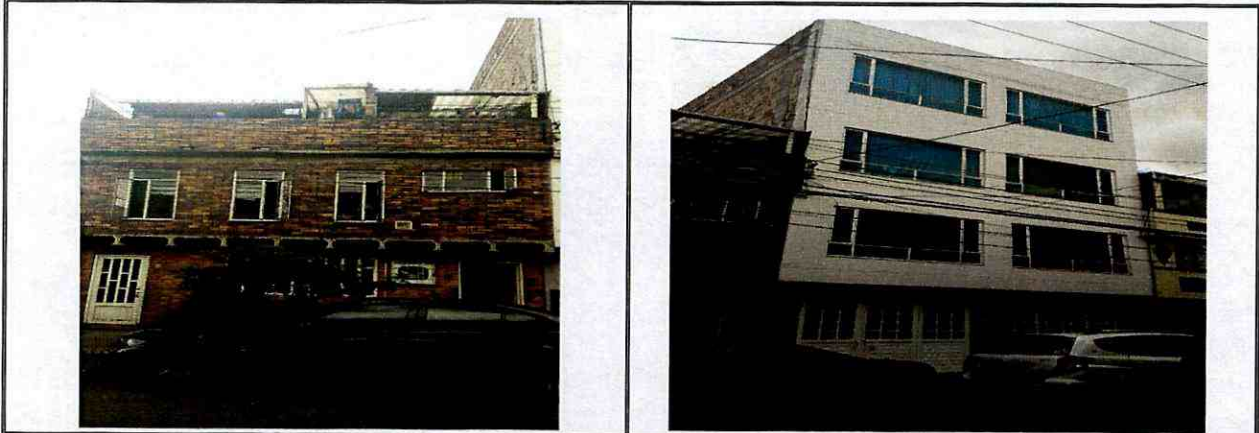
Foto No. 1. Vista frontal del predio de la Carrera 89 A No. 69 A - 75

Foto No. 2. Vista frontal del predio de la Carrera 89 A No. 69 A - 79

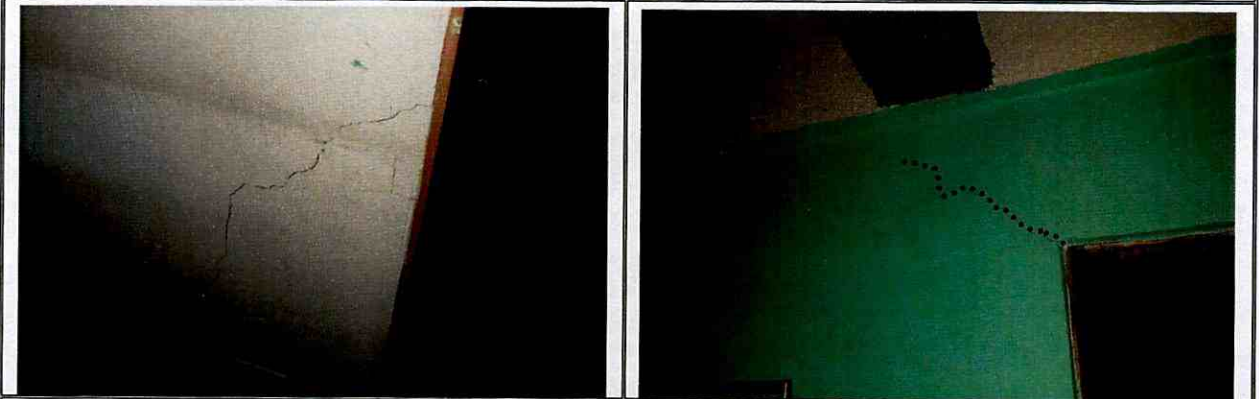
Según información suministrada por los habitantes de la vivienda que atiende la visita técnica los daños que presenta la vivienda fueron generados por las actividades constructivas que se realizaron en el predio vecino con nomenclatura Carrera 89 A No. 69 A – 79, situación que con base en la inspección visual no es posible precisar. De otra parte, los daños pueden asociarse con las deficiencias constructivas que presenta relacionadas con la falta de continuidad de los elementos de confinamiento y amarre tipo vigas y columnas.

Foto No. 3 y 4. Daños en muros divisorios en la vivienda emplazada en el predio de la Carrera 89 A No. 69 A - 75

- A la Alcaldía Local de Engativá adelantar las medidas administrativas pertinentes, con el fin de identificar el responsable y/o responsables de adelantar las intervenciones tendientes a reparar o rehabilitar los espacios afectado, de ser necesario; en la vivienda emplazada en el predio de la Carrera 89 A No. 69 A - 75, Sector Catastral Florida Blanca de la Localidad de Engativá, con el fin de devolverle a la vivienda allí emplazada las condiciones de estabilidad estructural original.

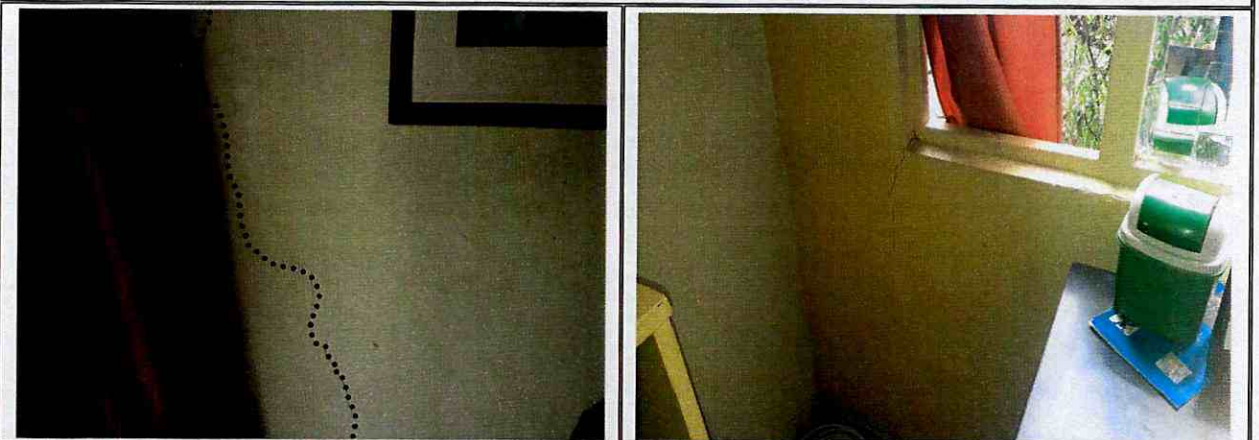
Foto No. 5 y 6. Daños en muros divisorios en la vivienda emplazada en el predio de la Carrera 89 A No. 69 A - 75
