DIAGNÓSTICO TÉCNICO – DI-10546
SUBDIRECCIÓN DE ANÁLISIS DE RIESGOS Y EFECTOS DE CAMBIO CLIMÁTICO
COORDINACIÓN DE ASISTENCIA TÉCNICA
EVENTO SIR 4639659
RADICADO IDIGER 2017ER8886
RADICADO IDIGER 2017ER9930

DIRECCIÓN	Carrera 26 G Bis N° 72 G – 17 Sur	ÁREA DIRECTA	300 m ²				
BARRIO	Bella Flor	POBLACIÓN ATENDIDA	5				
UPZ	67-Lucero	FAMILIAS	1	ADULTOS	2	NIÑOS	3
LOCALIDAD	19-Ciudad Bolívar	PREDIOS EVALUADOS	1				
CHIP	AAA0172BLZM	OFICIO REMISORIO	CR-27553

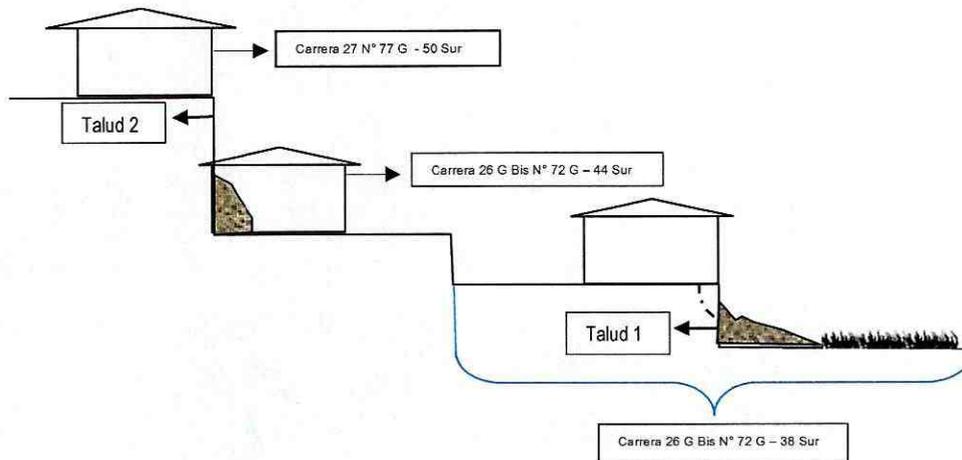
Figura 4. Esquema de evaluación de los taludes de corte verificados

Dentro de la inspección visual se realiza verificación a dos taludes de corte descritos a continuación y como se muestra en la Figura 4:

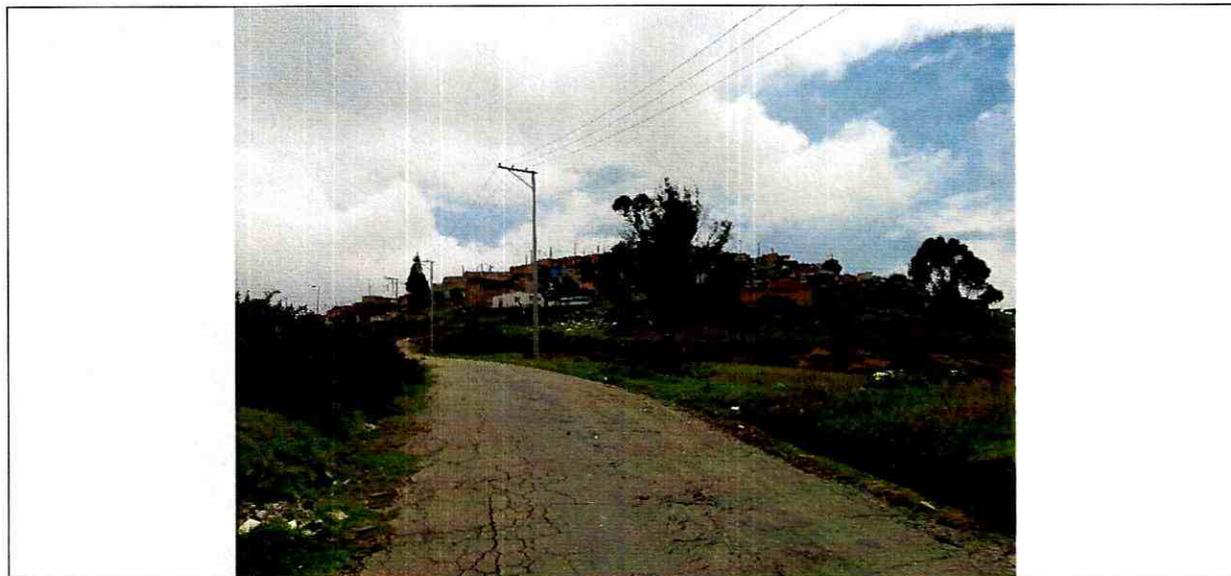
Fotografía 1: Vista panorámica del sector evaluado en el Barrio Bella Flor de la Localidad de Ciudad Bolívar.

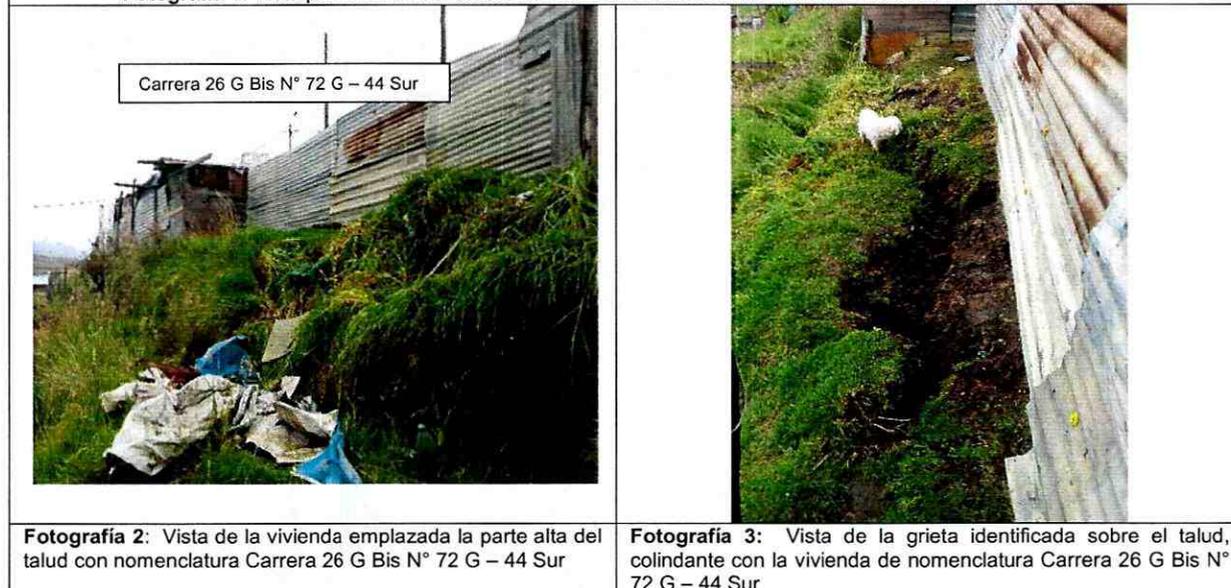
En talud de corte se presenta un desprendimiento de material que involucra un volumen aproximado de 3 m³ de suelo residual. El material movilizado se deposita sobre la zona verde; igualmente se observa en la corona del talud un grieta de aproximadamente 2 m de longitud con abertura cercana a los 3 cm (ver fotografía 2 y 3).

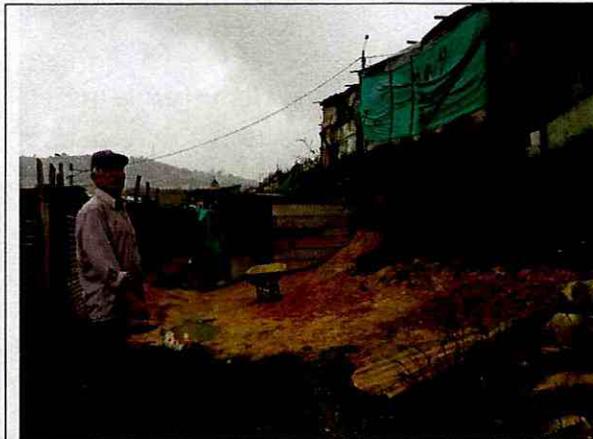
Al costado sur del predio de la Carrera 26 G Bis N° 72 G – 38 Sur, se encuentran los predios de la Carrera 26 G Bis N° 72 G – 44 Sur y de la Carrera 27 N° 77 G - 50 Sur. Para la adecuación y posterior emplazamiento de la vivienda del predio de la Carrera 26 G Bis N° 72 G – 44 Sur se realizó un talud de corte de 2.5 m de altura por 5 m de longitud, donde se están realizando intervenciones como es retiro de material, ocasionando desprendimientos de aproximadamente 2 m³.

Las posibles causas que generaron los desprendimientos de material de los taludes de corte corresponden a la falta de medidas de contención y/o protección, la falta de un sistema para el manejo del drenaje superficial y subsuperficial, tanto en el talud en comento como en la zona donde se encuentran emplazados los predios evaluados y las intervenciones que se están realizando sobre los mismos. Lo anterior sumado a las con las intensas lluvias que se presentaron durante el mes de mayo de 2017 tal como lo muestra la Figura 2 que pudieron ser un detonante para el movimiento en masa.

Fotografía 4: Vista del talud de corte y de las viviendas emplazadas en los predios de la Carrera 26 G Bis N° 72 G – 38 Sur (parte baja del talud) y Carrera 27 N° 77 G - 50 Sur (parte alta del talud)

- A los responsables de los predios mencionados en el presente diagnóstico, implementar las medidas de contención, protección y manejo de las aguas de escorrentía superficial y subsuperficial, de los taludes evaluados con el propósito de garantizar la estabilidad tanto del talud como la vivienda emplazada en la parte baja del mismo. Las intervenciones a realizar deberán dar cumplimiento de los requerimientos establecidos en la normatividad vigente.

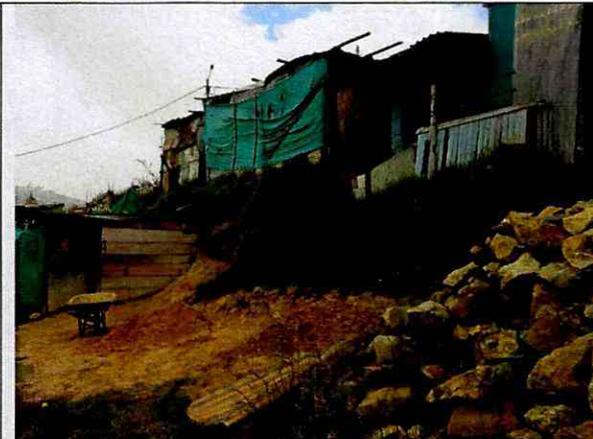
Fotografía 5: Vista del desprendimiento de material en el talud de corte donde se emplazan las viviendas con nomenclatura Carrera 26 G Bis N° 72 G – 38 Sur (parte baja del talud) y Carrera 27 N° 77 G - 50 Sur (parte alta del talud).
