DIAGNÓSTICO TÉCNICO DI-10547
SUBDIRECCIÓN DE ANÁLISIS DE RIESGOS Y EFECTOS DE CAMBIO CLIMÁTICO
COORDINACIÓN DE ASISTENCIA TÉCNICA
RADICADO IDIGER 2017ER10110

DIRECCIÓN	Carrera 12 l entre Dg. 32 F Sur, Dg. 32 D Bis A Sur, Dg. 32 D Bis Sur y Dg. 32 D Sur.	ÁREA DIRECTA	500 m ²				
BARRIO	La Resurrección	POBLACIÓN ATENDIDA	-				
UPZ	53 – Marco Fidel Suarez	FAMILIAS	-	ADULTOS	-	NIÑOS	-
LOCALIDAD	18 – Rafael Uribe Uribe	PREDIOS EVALUADOS	1				
CHIP	-	OFICIO REMISORIO	CR-27562

Movimientos en masa de carácter local.

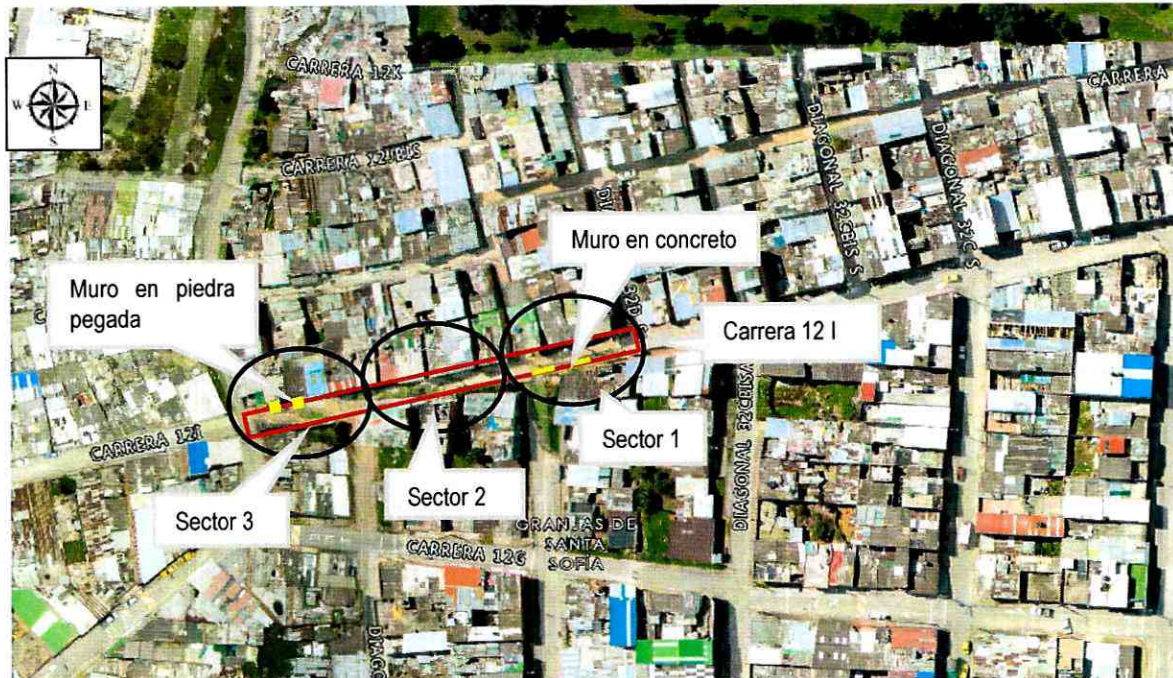
190 de 2004, por el cual se compilan los decretos 619 de 2000 y 469 de 2003), se encuentra en una zona de amenaza media por movimiento en masa y no presenta cobertura de amenaza por de inundación (Ver Figura 1).

Figura No 1. sector de la Carrera 12 I entre la Diagonal 32 F Sur, Diagonal 32 D Bis Sur, Diagonal 32 D Bis Sur y Diagonal 32 D Sur, del barrio La Resurrección de la Localidad Rafael Uribe Uribe

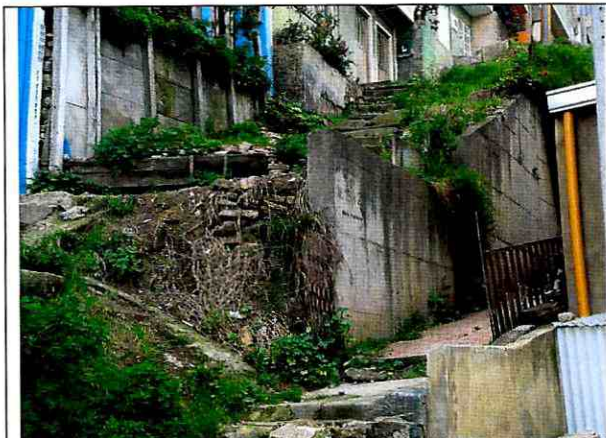
El Sector 1 corresponde al costado oriental del sector vial evaluado, es la parte alta, donde se evidenció un muro de concreto construido para la conformación del talud donde se emplazan escaleras, el cual tiene un espesor de 0.25 metros y una altura de 2.0 metros. Para el manejo de aguas subsuperficiales se evidencia en la cara expuesta del muro una fila de drenes horizontales espaciados cada 0.5 metros, no se evidencian medidas de conducción de aguas superficiales (Ver, Fotografía 1).

Fotografía 1. Muro de contención que se encuentra en la parte alta del sector evaluado.

- La estabilidad y la funcionalidad del sector 1 (parte alta del tramo evaluado), no se encuentran comprometidas en la actualidad por los movimientos en masa antes descritos.

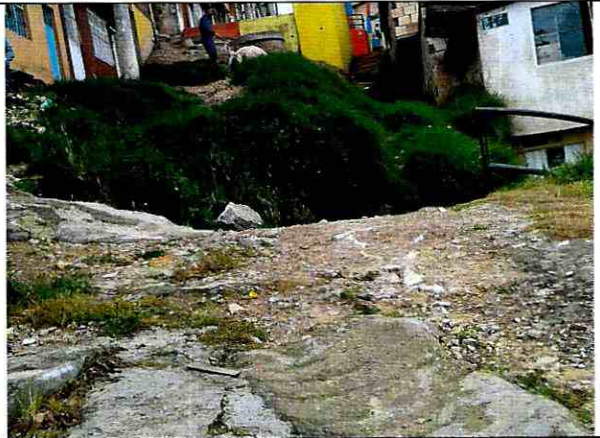
El sector 2 corresponde a la parte media del tramo evaluado, se identificaron movimientos en masa de carácter local; no se observan medidas de protección y/o estabilización, ni sistemas de manejo de aguas de escorrentía superficial y subsuperficial, por lo que existen procesos de infiltración que pueden afectar las viviendas. El sendero peatonal corresponde a una huella de mortero (Ver Fotografía 2 a Fotografía 4).

Fotografía 2. Parte media del sector evaluado, a la altura de la Carrera 12 I con la de la calle 32 D Bis Sur.

- El Sector 2 (parte media del sector evaluado), no se encuentra comprometida en la actualidad por los movimientos en masa antes descritos, sin embargo se resalta que de presentarse un avance en estos, y la falta de medidas generales de estabilización y/o protección en el mismo, así como la falta de medidas generales para el manejo de las aguas de escorrentía superficial y sub-superficial tal condición podría cambiar significativamente.

- A la Alcaldía Local de Rafael Uribe Uribe, a la Unidad Administrativa Especial de Rehabilitación y Mantenimiento Vial "UMV", desde su competencia, gestionar la realización de los estudios técnicos pertinentes que permitan deducir las medidas a implementar en el sector evaluado. Acciones que deberán ser adelantadas con el apoyo de personal idóneo, mediante la conformación de obras de protección geotécnica, las cuales deberán contar con un sistema para el manejo adecuado de las aguas de escorrentía superficial y sub-superficial, garantizando que se cumplan los requerimientos establecidos en el Decreto No. 926 del 19 de marzo de 2010 y el Decreto No. 340 del 13 Febrero de 2012, Reglamento

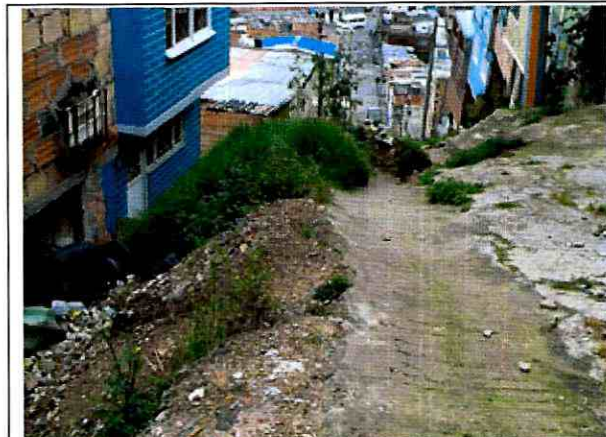
Fotografía 3. Sendero peatonal conformado por una huella en mortero de la parte media del sector evaluado.

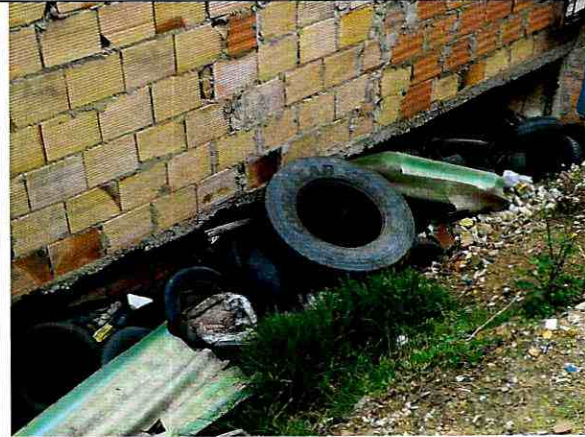
Fotografía 4. Desechos colocados en la parte media del sector evaluado.

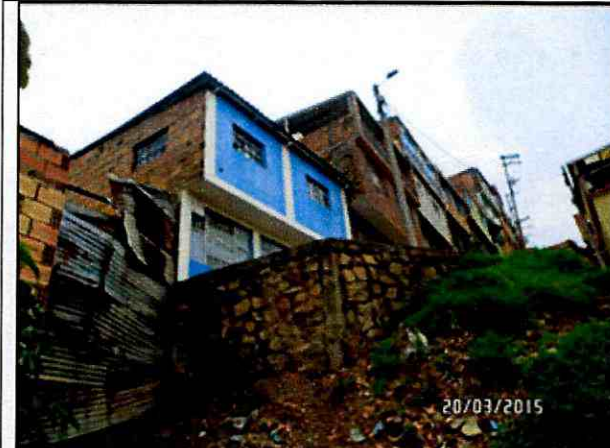
Y el sector 3 corresponde a la parte baja del sector evaluado, se identificó un muro en piedra pegada, construido como medida de confinamiento de un andén, localizado en la parte media de ladera, andén utilizado como sendero peatonal por los residentes del sector, el cual presenta un agrietamiento.

En la inspección realizada el 15 de junio de 2017 no se evidenciaron cambios significativos en las condiciones de estabilidad del muro en piedra pegada con relación a la visita realizada en marzo del 2015 (Ver, Fotografía 5 y Fotografía 6).

Fotografía 5. Muro de contención en piedra pegada Fotografía tomada del DI-8101 de marzo de 2015

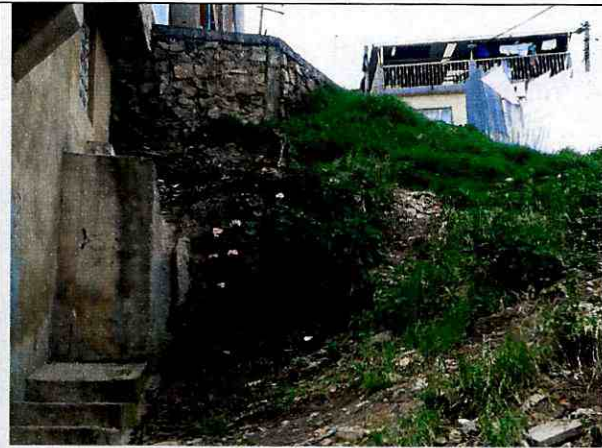
Fotografía 6. Muro de contención en piedra pegada Sobre la Carrera 12 l entre la Diagonal 32D Bis A y la Diagonal 32F Sur. Fotografía de Junio de 2017

- El sector 3 (parte baja), corresponde al muro de piedra pegada de la Carrera 12l entre la Diagonal 32D Bis A y la Diagonal 32F Sur (parte baja del sector evaluado) presenta agrietamiento que puede comprometer su estabilidad estructural. Las condiciones actuales no han cambiado con respecto a las presentadas en la visita de junio de 2015, por lo que se mantienen las recomendaciones dadas en el DI-8101, hasta tanto se garanticen las condiciones de estabilidad estructural del muro en piedra pegada.

- A la Alcaldía Local de Rafael Uribe Uribe, desde su competencia, adelantar las acciones administrativas tendientes a verificar el cumplimiento de las recomendaciones impartidas mediante este diagnóstico técnico y las recomendaciones impartidas en el Diagnostico Tecnico DI-8101, las cuales no han sido atendidas, con el objeto de proteger la integridad física de los habitantes, usuarios, vecinos y transeúntes del sector evaluado en el presente informe técnico.

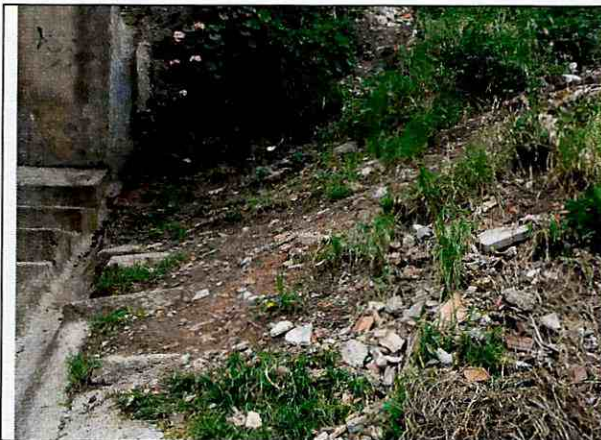
Fotografía 7. Canales de conducción de aguas lluvias sobre la carrera 12 l.

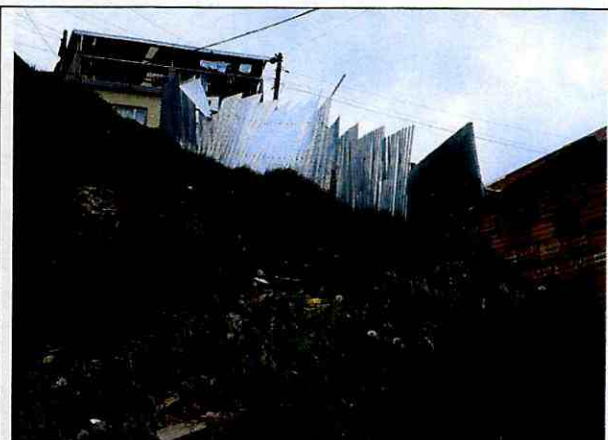
Fotografía 8. Sendero peatonal en la parte baja de sector evaluado.
