DIAGNÓSTICO TÉCNICO DI-10555
SUBDIRECCIÓN DE ANÁLISIS DE RIESGOS Y EFECTOS DE CAMBIO CLIMÁTICO
COORDINACIÓN DE ASISTENCIA TÉCNICA
EVENTO DE EMERGENCIA 4699079

DIRECCIÓN	Carrera 8 A No. 1 – 04 Sur	ÁREA DIRECTA	80 m ²				
BARRIO	Modelo Sur	POBLACIÓN ATENDIDA	3				
UPZ	33 - Sosiego	FAMILIAS	1	ADULTOS	1	NIÑOS	2
LOCALIDAD	4 – San Cristóbal	PREDIOS EVALUADOS	1				
CHIP	AAA0002CDJZ	OFICIO REMISORIO	CR-27575.

Estructural: Daño Moderado

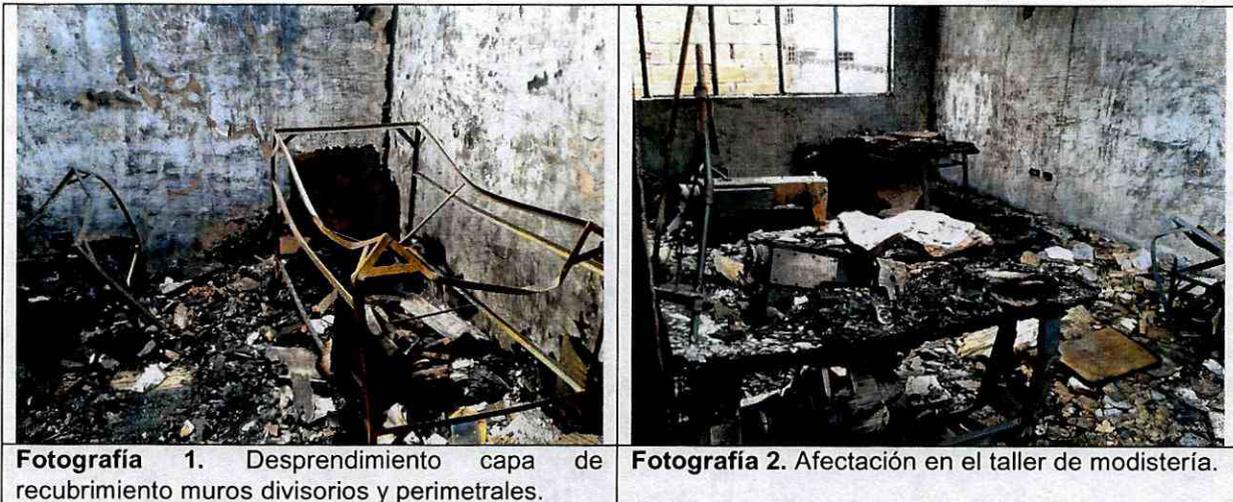
En atención a evento de emergencia 4699079, personal del Instituto Distrital de Gestión de Riesgos y Cambio Climático IDIGER, realizó visita al predio de la Carrera 8 A No. 1 – 04 Sur, Barrio Modelo Sur de la Localidad de San Cristóbal, el día 14 de Junio de 2017, evidenciando que se presentó un incendio al interior del apartamento en el segundo nivel en una de la habitaciones, generando afectaciones en la cubierta de madera, desprendimiento de pañete en muros divisorios y de cerramiento perimetral, daño en pisos de madera, colapso de la cubierta en un 40%. Producto de conflagración se presentan desprendimientos de la capa de recubrimiento exterior de los muros de cerramiento perimetral; (Ver fotografías 1 a 5). Se realizó inspección del apartamento del primer piso, en donde se no se identificaron daños que afecten la estabilidad del predio (Ver, fotografía 6).

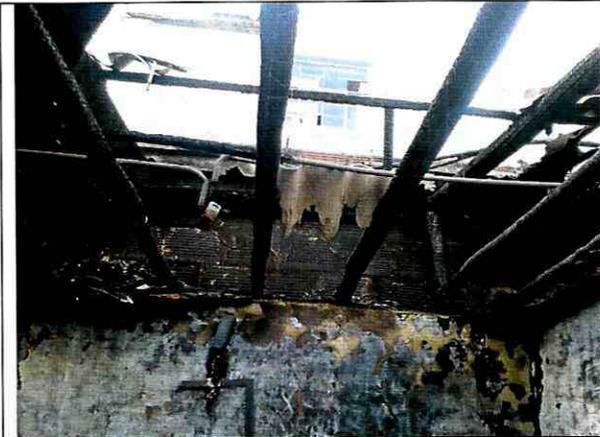
Fotografía 3. Afectación entramado en madera estructura de cubierta del predio de la Carrera 8 A No. 1 – 04 Sur

- Colapso parcial o total de los elementos que conforman la cubierta de la estructura ubicada en la parte frontal del predio de la Carrera 8 A No. 1 – 04 Sur; de igual manera se puede presentar nuevos desprendimiento de pañete de los muros divisorios y perimetrales afectados por la conflagración.

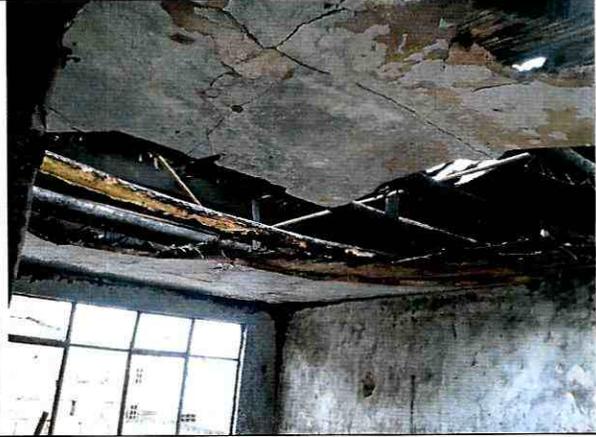
Fotografía 4. Desprendimiento del cielo raso.

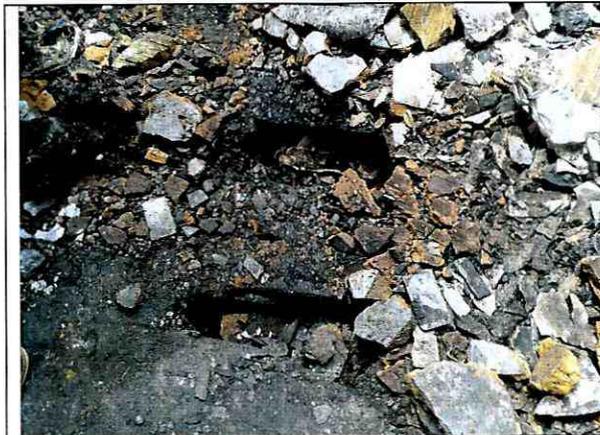
Fotografía 5. Daños en los pisos en madera del predio de la Carrera 8 A No. 1 – 04 Sur.

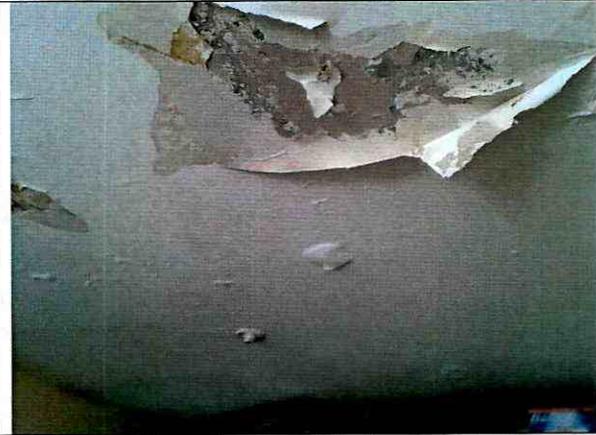
Fotografía 6. Cielo raso del primer nivel del predio de la Carrera 8 A No. 1 – 04 Sur, afectación causada por agua empleada para apagar el incendio.
