DIAGNÓSTICO TÉCNICO DI-10559
SUBDIRECCIÓN DE ANÁLISIS DE RIESGOS Y EFECTOS DE CAMBIO CLIMÁTICO
COORDINACIÓN DE ASISTENCIA TÉCNICA
RADICADO IDIGER 2017ER3984

DIRECCIÓN	Calle 48B Bis Sur No. 14A 30 Este	ÁREA DIRECTA	2500 m ²		
BARRIO	El Pinar	POBLACIÓN ATENDIDA	120		
UPZ	51 – Los Libertadores	FAMILIAS	24	ADULTOS	40
				NIÑOS	80
LOCALIDAD	4 – San Cristóbal	PREDIOS EVALUADOS	1		
CHIP	AAA0162WKHK	OFICIO REMISORIO	CR-27583

Movimiento en masa: Local

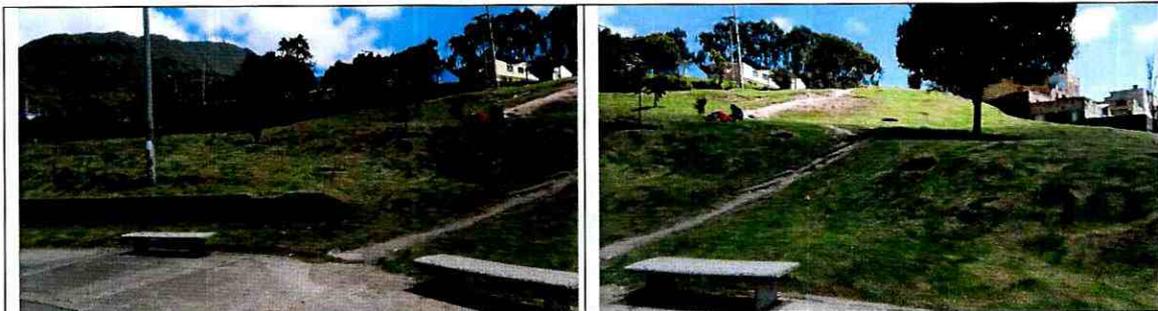
En atención al radicado IDIGER 2017ER3984, personal del Instituto Distrital de Gestión de Riesgos y Cambio Climático IDIGER, realizó visita técnica el día 04 de Abril de 2017, a la zona verde comprendido entre la Transversal 14 A Este y Carrera 15 este, entre Calle 48 Sur y Calle 48 B Bis Sur, en el Barrio El Pinar de la Localidad San Cristóbal donde se ubica una zona verde de uso recreativo (Ver fotografías 1 y 2).

Fotografía 1 y Fotografía 2. Vista panorámica de la zona verde ubicada en la Cl 48 B Bis Sur No. 14 A -30, en el Barrio El Pinar de la Localidad San Cristóbal

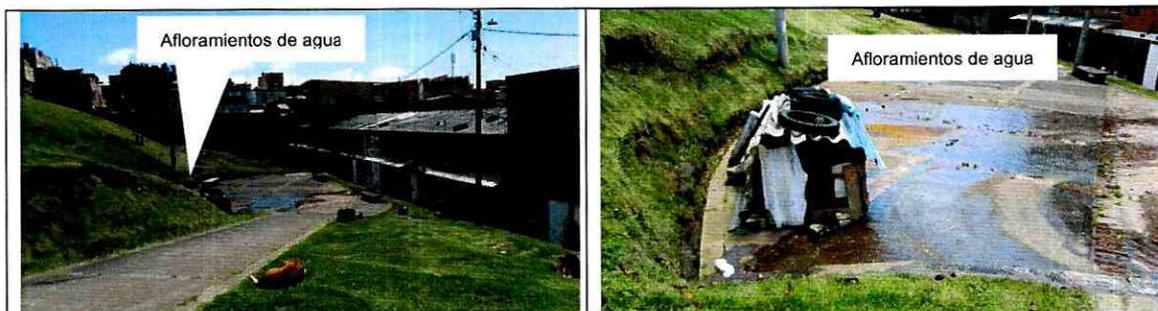
Durante la visita se realizó la inspección visual de la zona verde, evidenciando en varios sectores de la ladera ubicados en la parte baja de la misma (donde se encuentra el mobiliario recreativo) y hacia la calle 48 Sur, varios afloramientos de agua que caen por gravedad hacia la parte baja sobre la Transversal 14 A Este, donde se emplazan las viviendas (Fotografías 4 y 5). La placa de concreto presenta filtraciones de agua en dichos punto que pueden generar daños sobre la misma. De acuerdo a los resultados de los análisis efectuados a muestras tomadas en los afloramientos de agua en la zona verde presentados por Aguas de Bogotá e incluidos en el oficio No. 3432002-2017-019 *“la muestra recolectada en la filtración de la zona verde frente al predio ubicado en la Transversal 14 a Este 48 Sur 47 No presentan características fisicoquímicas y bacteriológicas representativas de agua residual doméstica...no registra características fisicoquímicas y bacteriológicas asociadas al agua suministrada por la red de agua potable”*

sector. Los afloramientos de agua evidenciados se pueden asociar a la presencia de algún acuífero en el sector, situación que mediante la inspección visual realizada no es posible precisar.

Fotografía 3 y Fotografía 4. Sectores con afloramientos de agua en la zona verde ubicada en la Cl 48 B Bis Sur No. 14 A -30, en el Barrio El Pinar de la Localidad San Cristóbal

- De seguirse presentando afloramientos de agua en el sector comprendido entre la Transversal 14 A Este y Carrera 15 este, entre Calle 48 sur y Calle 48 B Bis Sur en el Barrio El Pinar de la Localidad San Cristóbal, se pueden generar problemas de erosión superficial en el terreno y afectar la estabilidad de la ladera, así como filtraciones de agua en las viviendas emplazadas en la parte baja de la ladera.

- A la Secretaría Distrital de Ambiente – SDA, desde sus competencias, realizar las verificaciones necesarias a los afloramientos de agua que se presentan en el sector comprendido entre la Transversal 14 A Este y Carrera 15 este, entre Calle 48 sur y Calle 48 B Bis Sur en el Barrio El Pinar de la Localidad San Cristóbal, tomar las acciones pertinentes, e informar a los peticionarios de las mismas.
