DIAGNÓSTICO TÉCNICO DI-10561
SUBDIRECCIÓN DE ANÁLISIS DE RIESGOS Y EFECTOS DE CAMBIO CLIMÁTICO
COORDINACIÓN DE ASISTENCIA TÉCNICA
EVENTO DE EMERGENCIA 4702537

DIRECCIÓN	Carrera 89 Bis No. 50 B – 08 Sur	ÁREA DIRECTA		40 m ²		
BARRIO	Brasil	POBLACIÓN ATENDIDA		5		
UPZ	84 - Bosa Occidental	FAMILIAS	1	ADULTOS	3	NIÑOS 2
LOCALIDAD	7 – Bosa	PREDIOS EVALUADOS		1		
CHIP	AAA0204FRAF	OFICIO REMISORIO		CR-27587.

Estructural: Daños Leves

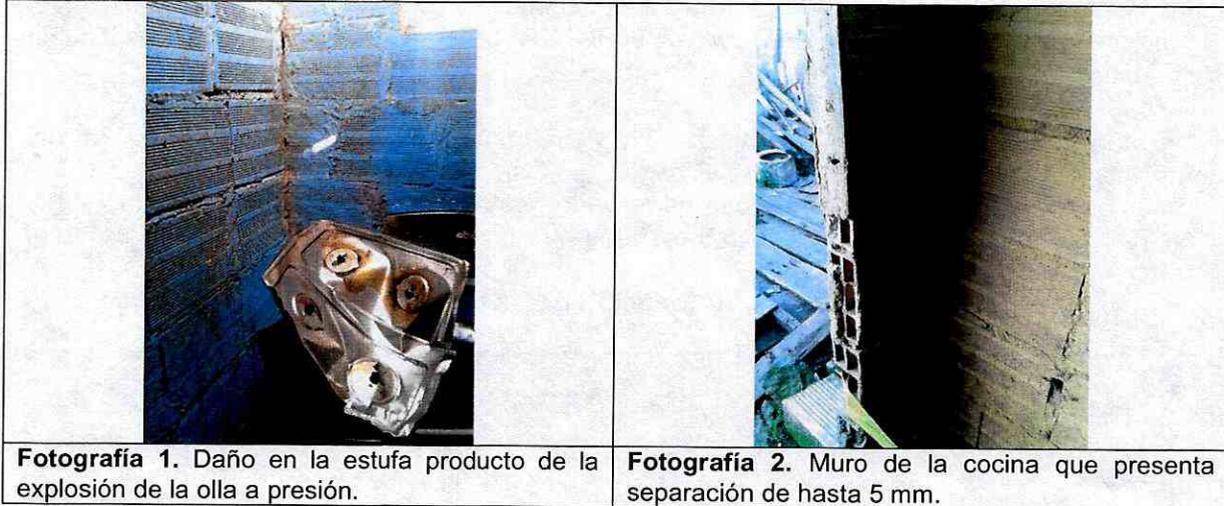
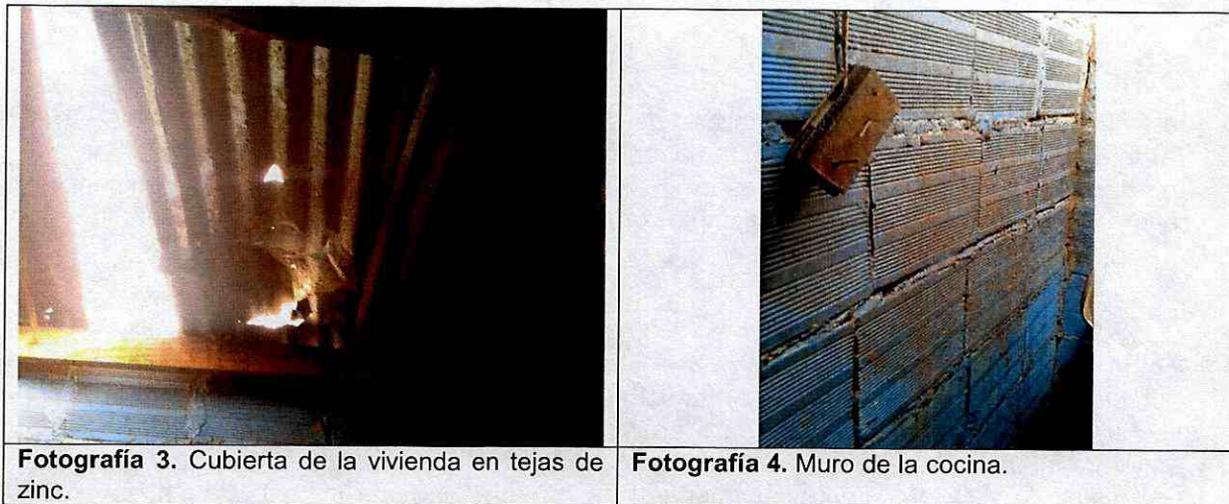
5. REGISTRO FOTOGRÁFICO.

La vivienda es de un nivel construido en mampostería simple. Se observa que uno de los muros de la cocina presenta separación y desprendimiento entre los bloques que lo conforman de hasta 5 mm; los habitantes manifiestan que los daños son de meses atrás y no a causa de la explosión de la olla. Dado los daños del muro se recomienda la restricción de la parte posterior de la vivienda hasta que se realicen los arreglos.

- Colapso parcial o total del muro de mampostería de la cocina de la vivienda de la Carrera 89 Bis No. 50 B – 08 Sur, Barrio Brasil de la Localidad de Bosa.

- La estabilidad estructural y funcionalidad del predio de la Carrera 89 Bis No. 50 B – 08 Sur, Barrio Brasil de la Localidad de Bosa, no se encuentran comprometidas en la actualidad por los daños ocurridos en la vivienda y que al parecer corresponden a deficiencias constructivas y no al producto de la explosión de la olla.

- Al responsable y/o los responsables del predio de la Carrera 89 Bis No. 50 B – 08 Sur, barrio Brasil de la localidad de Bosa, mantener la recomendación de restricción de uso de la parte posterior de la cocina, hasta tanto se implementen las obras que garanticen las condiciones de funcionalidad de la estructura, acciones que deben ser adelantadas con el apoyo de personal idóneo, garantizando que se cumplan los requerimientos establecidos en el Reglamento colombiano de Construcción Sismo Resistente NSR-10, de acuerdo a la normatividad vigente, para lo cual se deben tramitar los permisos y licencias respectivos.
