**DIAGNÓSTICO TÉCNICO – DI-10568**  
**SUBDIRECCIÓN DE ANÁLISIS DE RIESGOS Y EFECTOS DE CAMBIO CLIMÁTICO**  
**COORDINACIÓN DE ASISTENCIA TÉCNICA**  
**RADICADO IDIGER 2017ER3848**

| <b>DIRECCIÓN:</b> | Calle 187 No 12A-30 | <b>ÁREA DIRECTA:</b> | 250 m <sup>2</sup> |
| <b>BARRIO</b> | San Antonio Norte II Sector | <b>POBLACIÓN ATENDIDA:</b> | 50 |

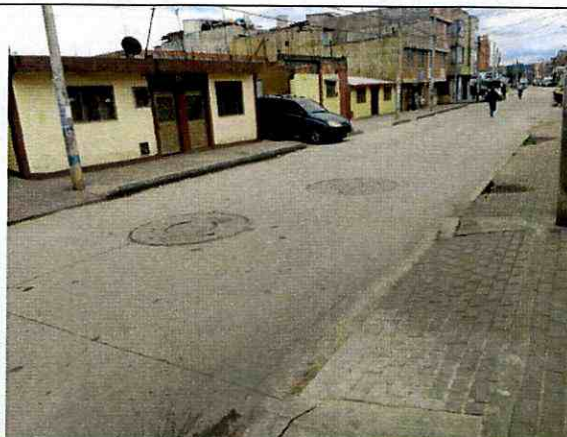
La Calle 187 entre las Carreras 12 A y 13, es una vía de 7.5 metros de ancho en losas de concreto reforzado, donde se identifican dos pozos a cargo de la empresa de acueducto. La vía no presenta desniveles y/o fracturas sobre la losa que puedan comprometer la funcionalidad de la misma o que puedan afectar o causar daños en las viviendas adyacentes.

Fotografía 1: Vista general de la Calle 187 a la altura de la Carrera 12A

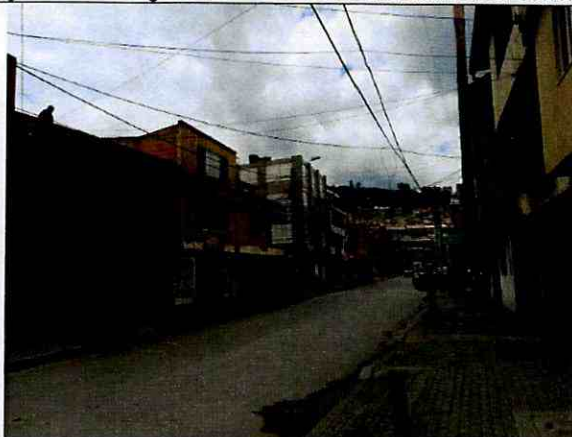
Fotografía 2: Vista general de la Calle 187 a la altura de la Carrera 12A

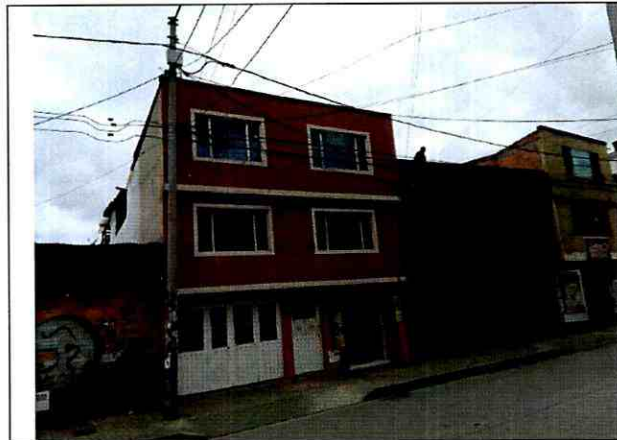
Sobre este tramo evaluado se ubican viviendas de 1 a 4 niveles en mampostería parcialmente confinada o confinada, las cuales no dejan ver desde el exterior daños como fisuras y/o grietas en la estructura, o que se puedan asociar a las vibraciones producto del paso vehicular sobre las redes de alcantarillado como se menciona en el radicado.

Fotografía 3: Vista de las viviendas emplazadas a la altura de la Calle 187 a la altura de la Carrera 12A

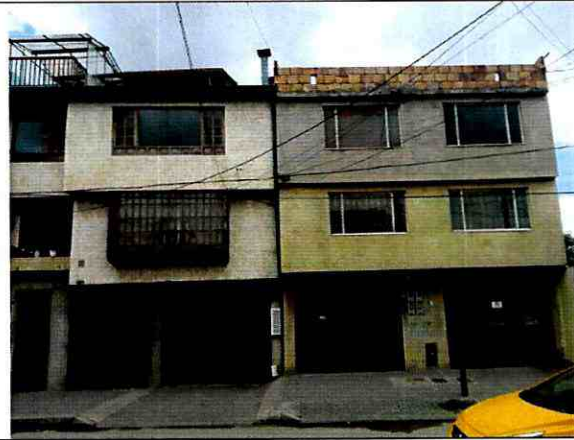
Fotografía 4: Vista de las viviendas emplazadas a la altura de la Calle 187 a la altura de la Carrera 12A
