DIAGNÓSTICO TÉCNICO DI-10575
SUBDIRECCIÓN DE ANÁLISIS DE RIESGOS Y EFECTOS DE CAMBIO CLIMÁTICO
COORDINACIÓN DE ASISTENCIA TÉCNICA
EVENTO DE EMERGENCIA SIRE No. 4548434

DIRECCIÓN	Carrera 17L con Calle 74B Sur	ÁREA DIRECTA	100 m ²		
BARRIO	Quiba I	POBLACIÓN ATENDIDA	40 aprox		
UPZ	68 El tesoro	FAMILIAS	0	A	SI
LOCALIDAD	19 Ciudad Bolívar	PREDIOS EVALUADOS	1		
CHIP	AAA0024XCOM	OFICIO REMISORIO	CR-27623

Movimiento en masa: Desprendimientos en un talud de corte vial

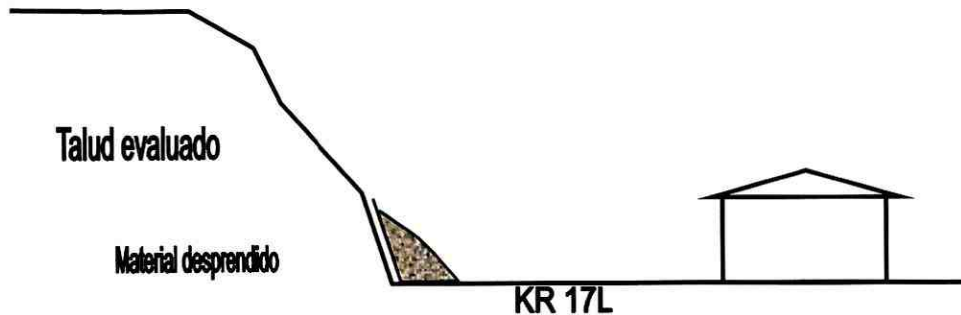
Al costado sur del predio se presentó un movimiento en masa tipo desprendimiento de material en un talud de corte vial posiblemente implementado para la adecuación de la vía de la Carrera 17L. El volumen de material movilizado es de aproximadamente 5m³ (conformado por suelo orgánico), los cuales se depositaron en la parte baja del talud sobre el tramo vial de la Carrera 17L, sin generar obstrucción de la misma. Dicho talud es de pendiente alta, cuenta con una longitud en el sector evaluado de aproximadamente 15 metros y una altura cercana a los 3 metros, a lo largo de los cuales , no se observan medidas de protección ni sistemas para el manejo de las aguas de escorrentía.

Entre las posibles causas por las que se presentó el movimiento en masa en el sector evaluado, se encuentra la carencia de medidas de protección y/o contención en el talud de corte, así como la ausencia de sistemas para dar manejo a las aguas de escorrentía.

Figura 2. Perfil del sector evaluado en atención al Evento SIRE No. 4548434, en el Sector Catastral Quiba I de la Localidad de Ciudad Bolívar.

- A la Alcaldía Local de Ciudad Bolívar en el marco de sus competencias, identificar el responsable y/o responsables de implementar medidas de contención y/o protección en el talud de corte vial evaluado, donde se incluyan sistemas para el manejo de las aguas de escorrentía. Acciones que se recomienda adelantar con el apoyo de personal idóneo, tramitando los permisos y teniendo en cuenta la normatividad vigente.
